土砂災害警戒区域等の指定の告示に係る図書(その1)

告示番号	宮城県告示第146号
告示年月日	令和8年3月13日

自然現象の種類	急傾斜地の崩壊
箇所番号	N205K1037
箇所名	浪板の4
所在地	気仙沼市浪板
調査機関	宮城県気仙沼土木事務所

危害のおそれのある土地、著しい危害のおそれのある土地の設定図

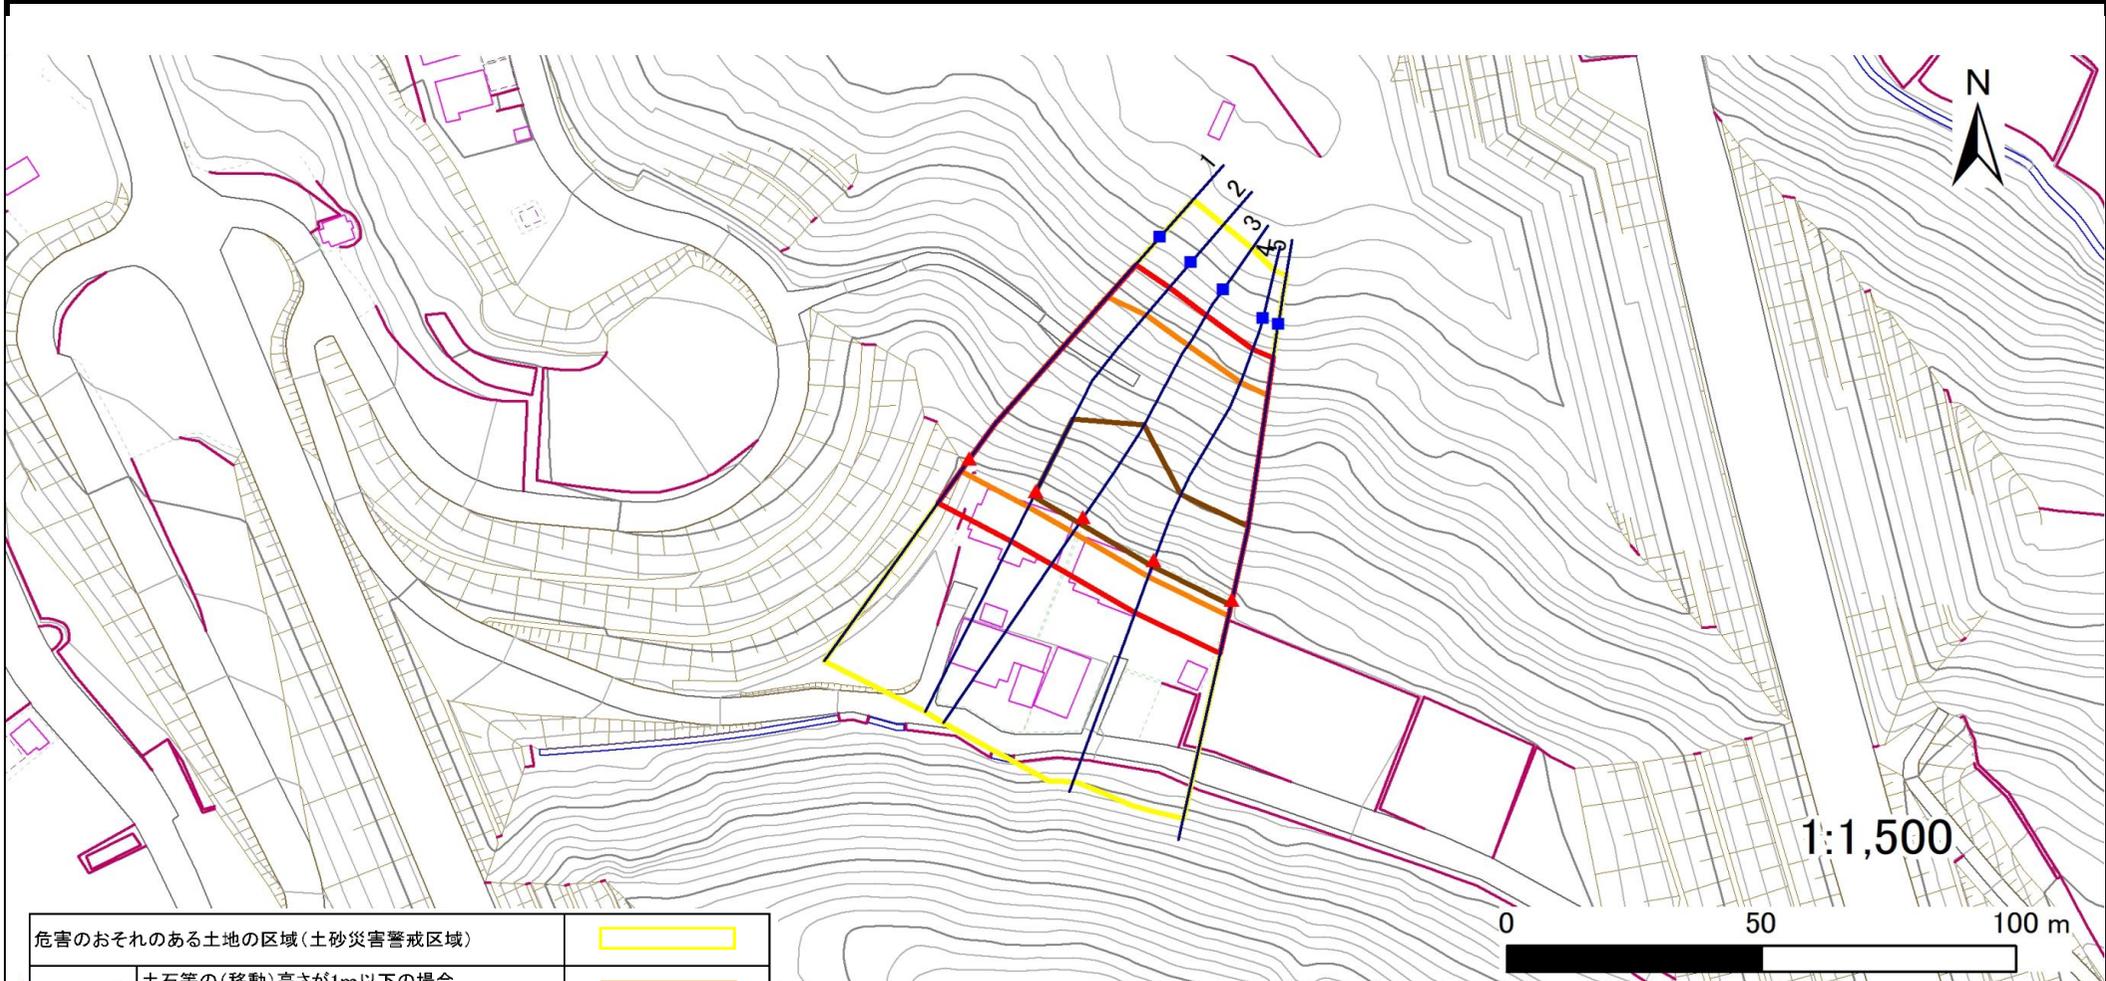
危害のおそれのある土地の区域(土砂災害警戒区域)		
著しい危害のおそれのある土地の区域(土砂災害特別警戒区域)	土石等の(移動)高さが1m以下の場合、土石等の移動による力が100kN/m ² を超える区域	
	土石等の堆積の高さが3mを超える区域	
それ以外の区域
