土砂災害警戒区域等の指定の告示に係る図書(その1)

告示番号	宮城県告示第146号
告示年月日	令和8年3月13日

自然現象の種類	急傾斜地の崩壊
箇所番号	N205K1213
箇所名	川崎尻
所在地	気仙沼市川崎尻
調査機関	宮城県気仙沼土木事務所

危害のおそれのある土地、著しい危害のおそれのある土地の設定図

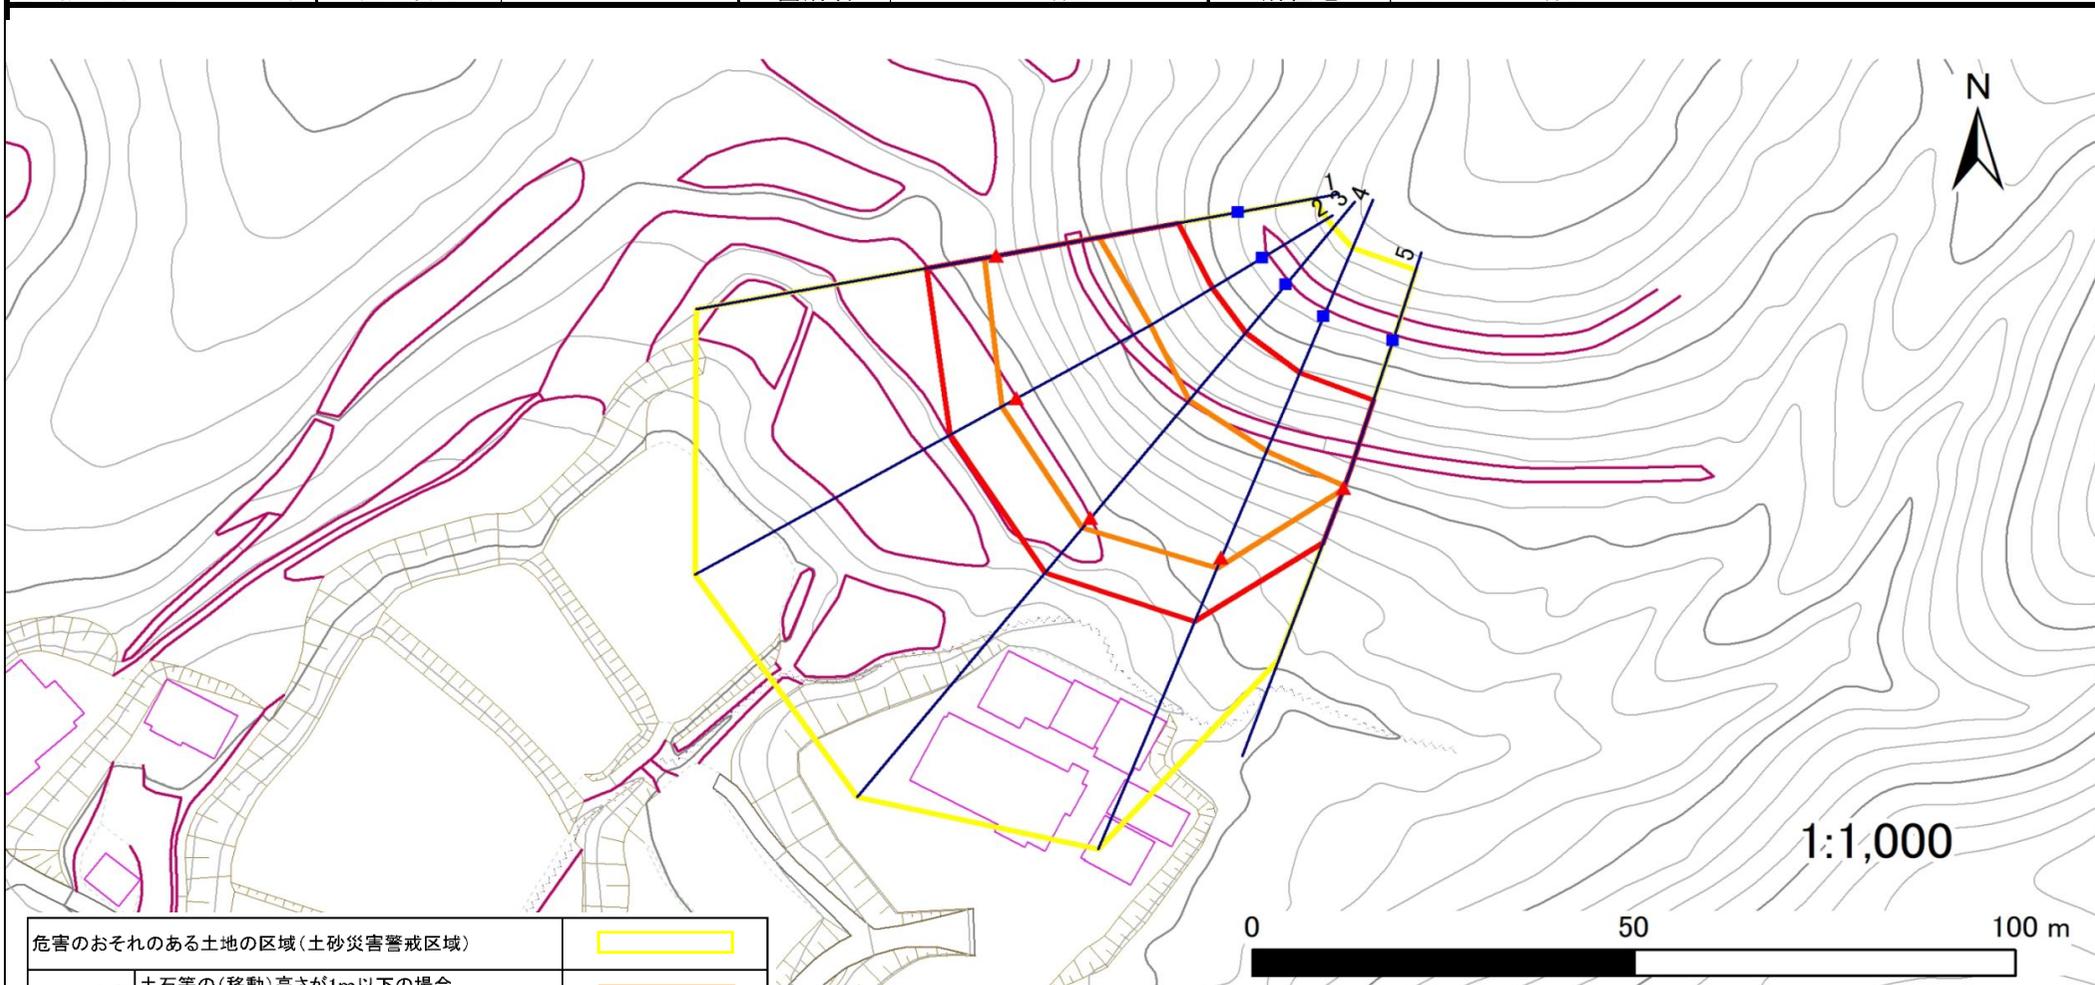
危害のおそれのある土地の区域(土砂災害警戒区域)		
著しい危害のおそれのある土地の区域(土砂災害特別警戒区域)	土石等の(移動)高さが1m以下の場合、土石等の移動による力が100kN/m ² を超える区域	
	土石等の堆積の高さが3mを超える区域	
それ以外の区域
