土砂災害警戒区域等の指定の告示に係る図書(その1)

告示番号	宮城県告示第146号
告示年月日	令和8年3月13日

自然現象の種類	急傾斜地の崩壊
箇所番号	N205K1265
箇所名	下八瀬の8
所在地	気仙沼市下八瀬
調査機関	宮城県気仙沼土木事務所

危害のおそれのある土地、著しい危害のおそれのある土地の設定図

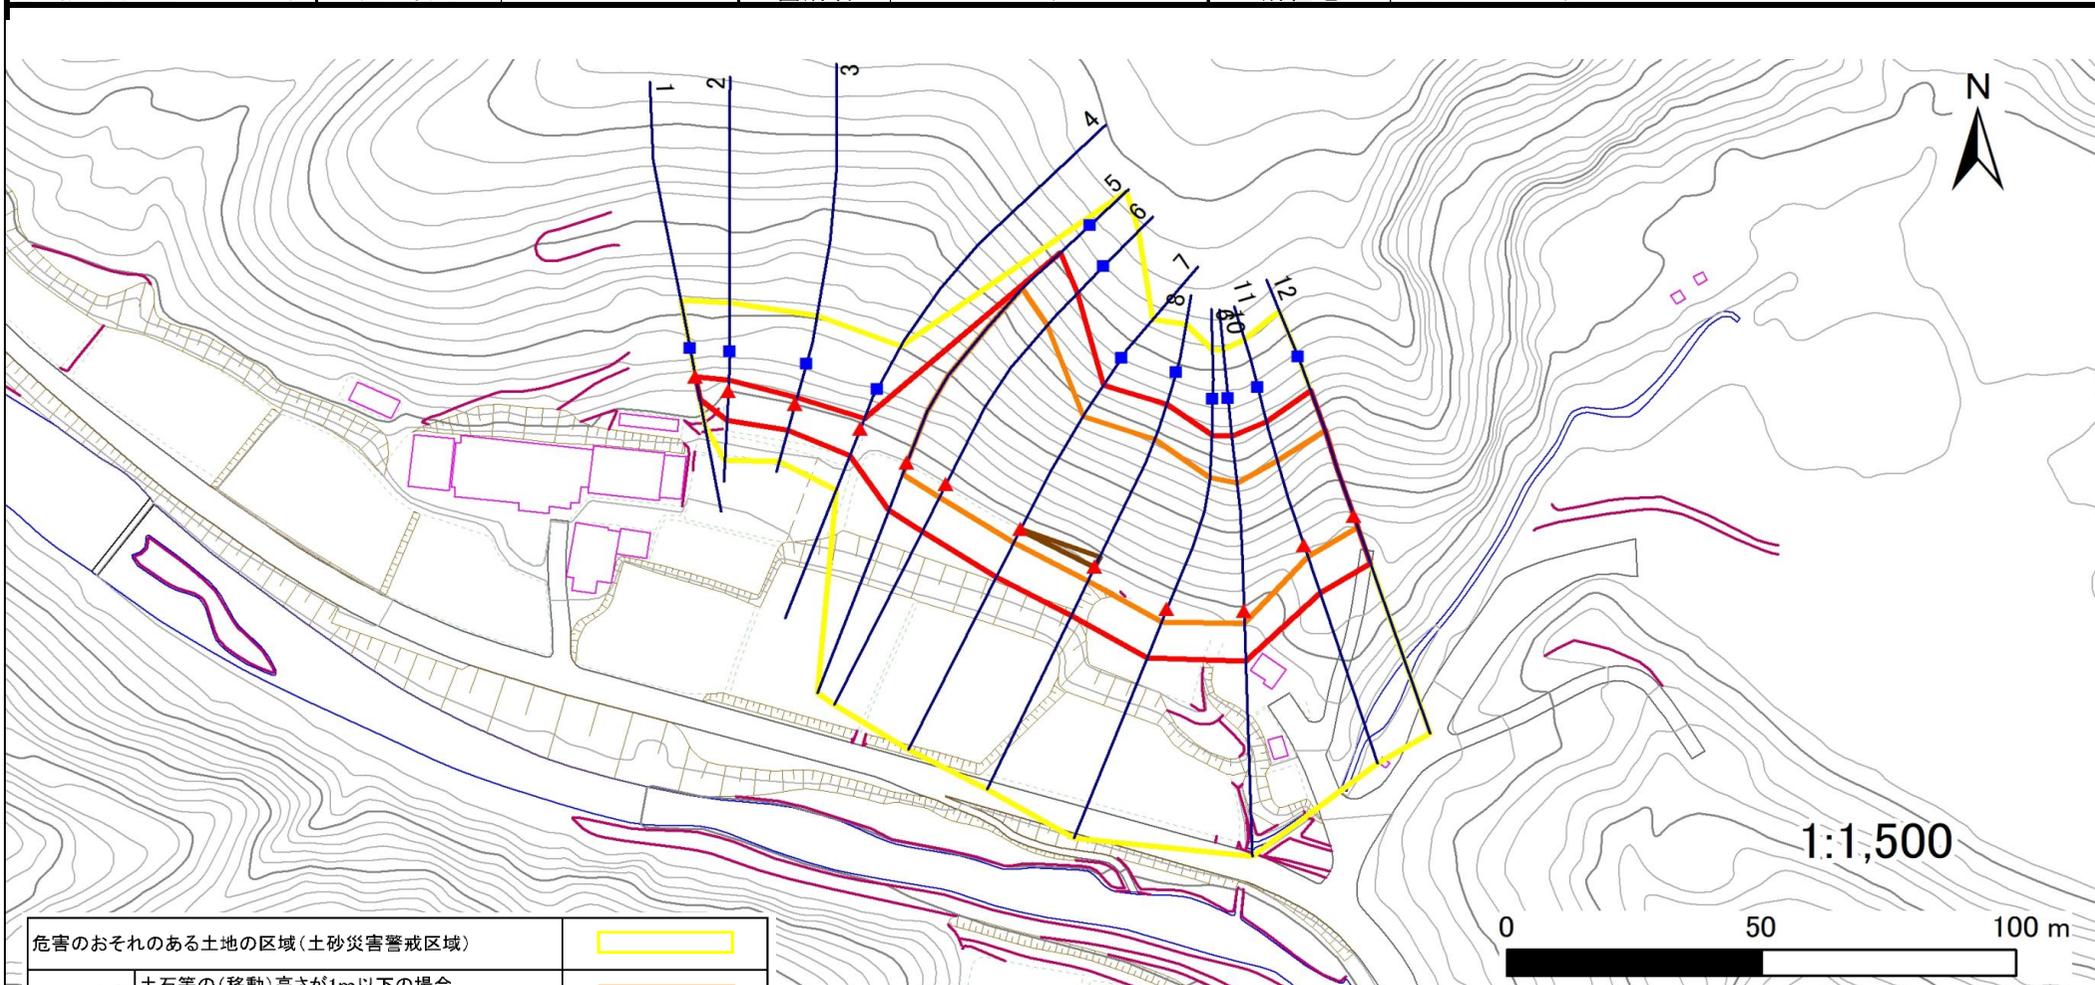
危害のおそれのある土地の区域(土砂災害警戒区域)	[Yellow box]	
著しい危害のおそれのある土地の区域(土砂災害特別警戒区域)	土石等の(移動)高さが1m以下の場合、土石等の移動による力が100kN/m ² を超える区域	[Orange box]
	土石等の堆積の高さが3mを超える区域	[Red box]
それ以外の区域	[Pink box]
