土砂災害警戒区域等の指定の告示に係る図書(その1)

自然現象の種類	急傾斜地の崩壊
箇所番号	N205K1294
箇所名	名木沢
所在地	気仙沼市名木沢
調査機関	宮城県気仙沼土木事務所

土砂災害警戒区域等の指定の告示に係る図書(その2)

危害のおそれのある土地、著しい危害のおそれのある土地の設定図

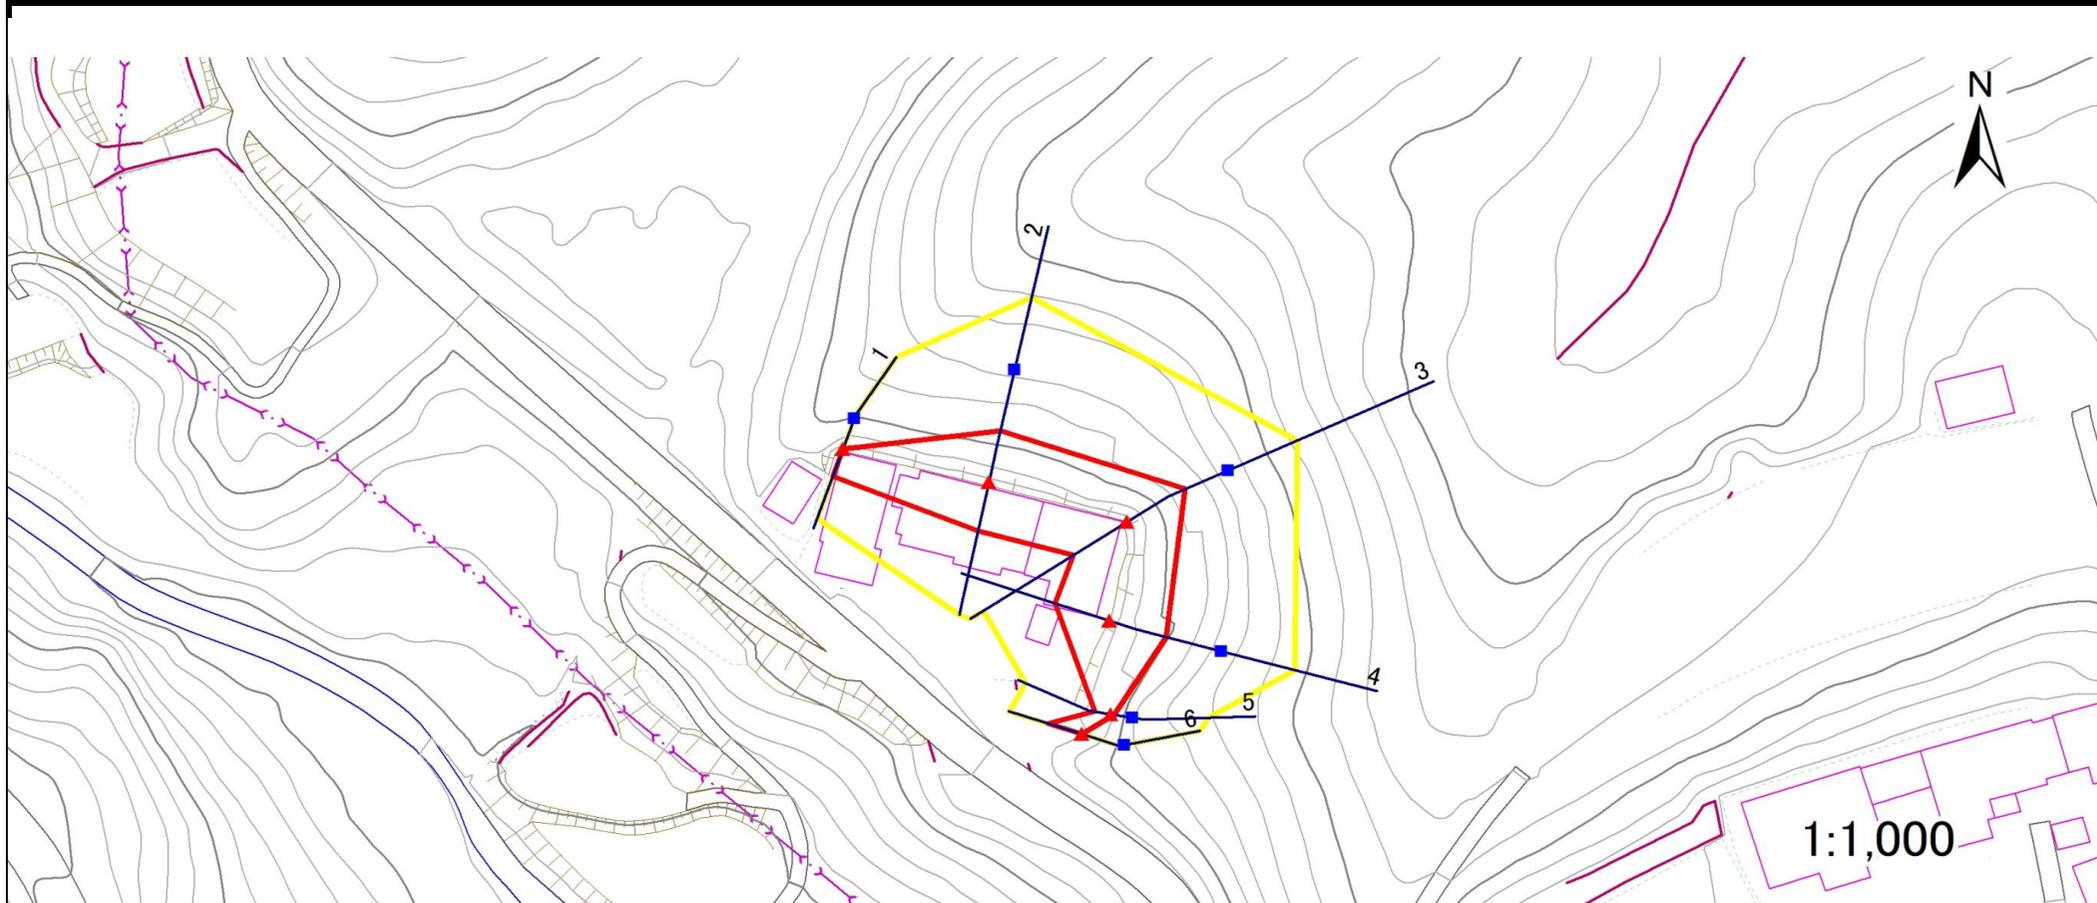
危害のおそれのある土地の区域(土砂災害警戒区域)	[Yellow box]	
著しい危害のおそれのある土地の区域(土砂災害特別警戒区域)	土石等の(移動)高さが1m以下の場合、土石等の移動による力が100kN/m ² を超える区域	[Orange box]
	土石等の堆積の高さが3mを超える区域	[Red box]
それ以外の区域	[White box]
