土砂災害警戒区域等の指定の告示に係る図書(その1)

告示番号	宮城県告示第146号
告示年月日	令和8年3月13日

自然現象の種類	急傾斜地の崩壊
箇所番号	N205K1343
箇所名	下八瀬の17
所在地	気仙沼市下八瀬
調査機関	宮城県気仙沼土木事務所

危害のおそれのある土地、著しい危害のおそれのある土地の設定図

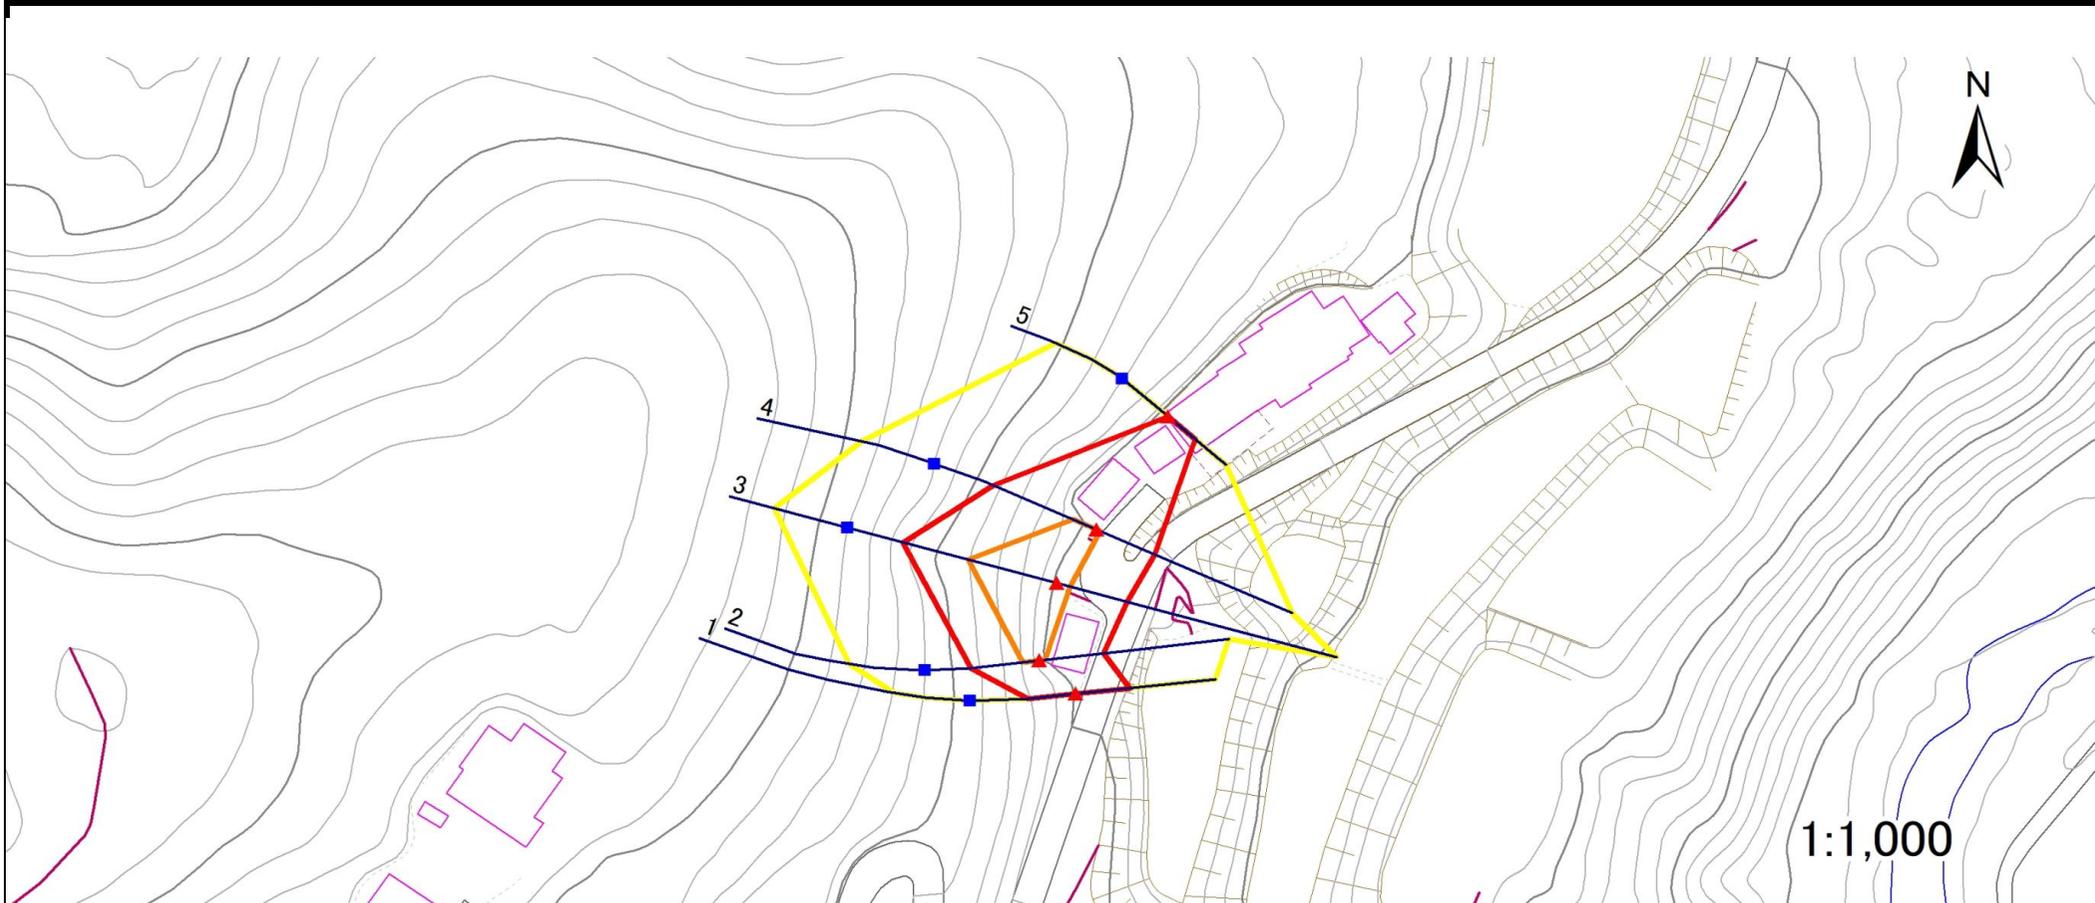
危害のおそれのある土地の区域(土砂災害警戒区域)		
著しい危害のおそれのある土地の区域(土砂災害特別警戒区域)	土石等の(移動)高さが1m以下の場合、土石等の移動による力が100kN/m ² を超える区域	
	土石等の堆積の高さが3mを超える区域	
それ以外の区域
