土砂災害警戒区域等の指定の告示に係る図書(その1)

告示番号	宮城県告示第146号
告示年月日	令和8年3月13日

自然現象の種類	急傾斜地の崩壊
箇所番号	N205K1450
箇所名	早稲谷の3
所在地	気仙沼市早稲谷
調査機関	宮城県気仙沼土木事務所

危害のおそれのある土地、著しい危害のおそれのある土地の設定図

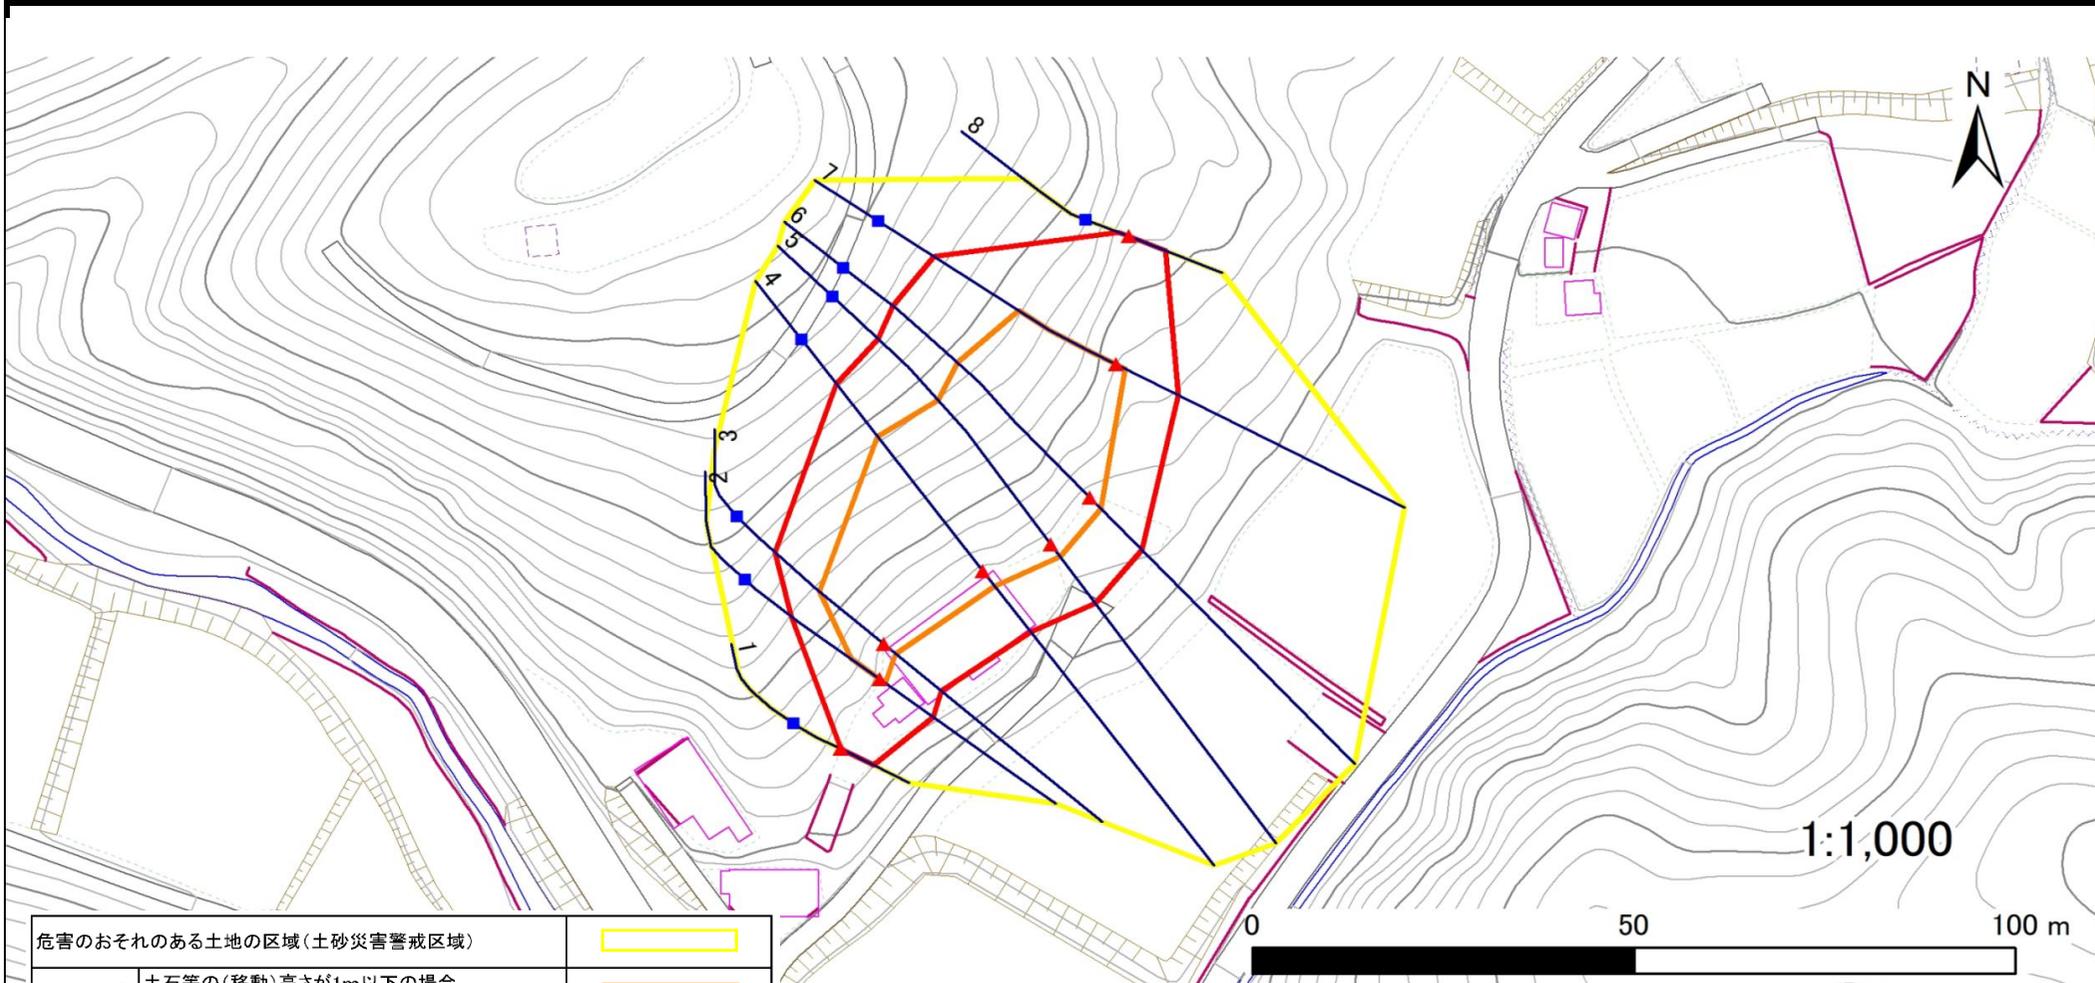
急傾斜地の位置	箇所番号	N205K1450	箇所名	早稲谷の3	所在地	気仙沼市早稲谷
---------	------	-----------	-----	-------	-----	---------
