土砂災害警戒区域の指定の告示に係る図書(その1)

告示番号	宮城県告示第322号
告示年月日	平成28年3月29日

自然現象の種類	急傾斜地の崩壊
箇所番号	I-自-1064-2
箇所名	三日町一丁目の2-2
所在地	気仙沼市三日町一丁目
調査機関	宮城県気仙沼土木事務所

危害のおそれのある土地、著しい危害のおそれのある土地の設定図

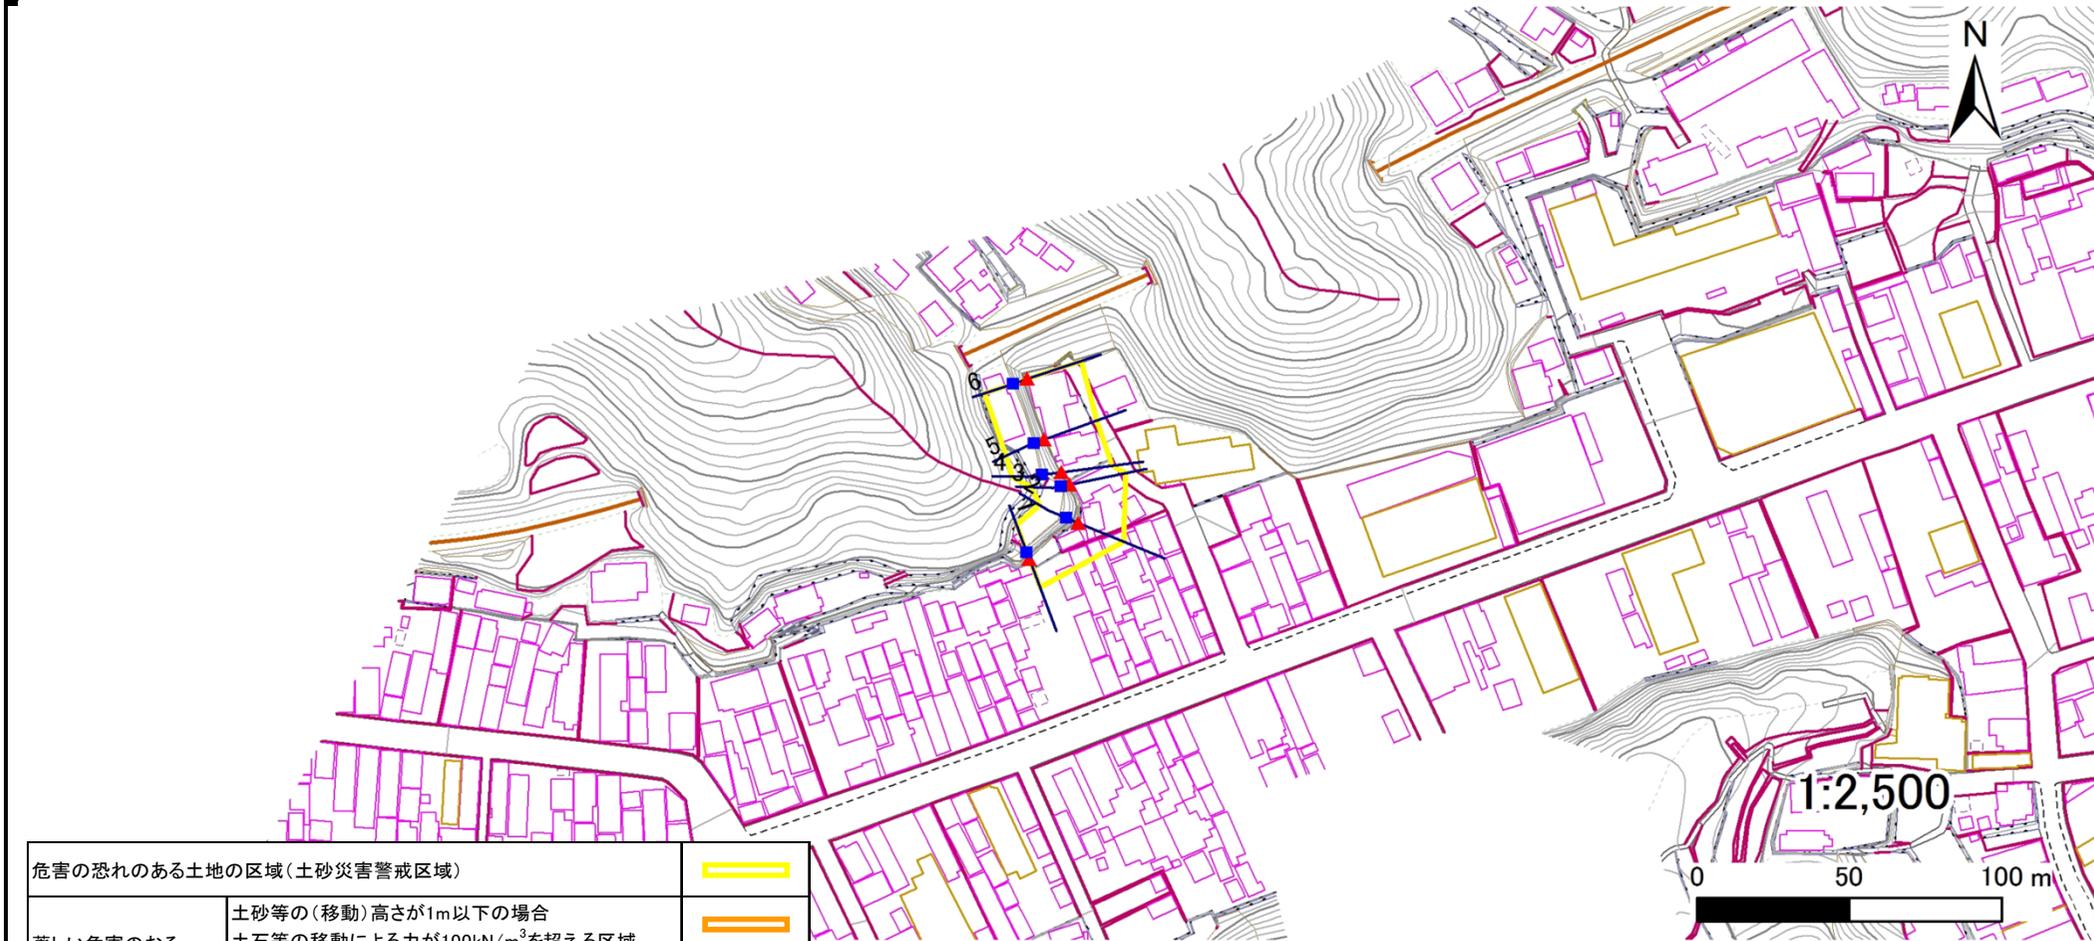
危害の恐れのある土地の区域(土砂災害警戒区域)		
著しい危害のおそれのある土地の区域(土砂災害特別警戒区域)	土砂等の(移動)高さが1m以下の場合	
	土石等の移動による力が100kN/m ² を超える区域	
それ以外の区域	土石等の堆積の高さが3mを超える区域	
	それ以外の区域
