土砂災害警戒区域等の指定の告示に係る図書(その1)

告示番号	宮城県告示第933号
告示年月日	平成30年10月16日

自然現象の種類	急傾斜地の崩壊
箇所番号	Ⅱ-自-1548(1321001548)
箇所名	平治屋敷
所在地	栗原市金成三沢
調査機関	宮城県北部土木事務所栗原地域事務所

危害のおそれのある土地、著しい危害のおそれのある土地の設定図

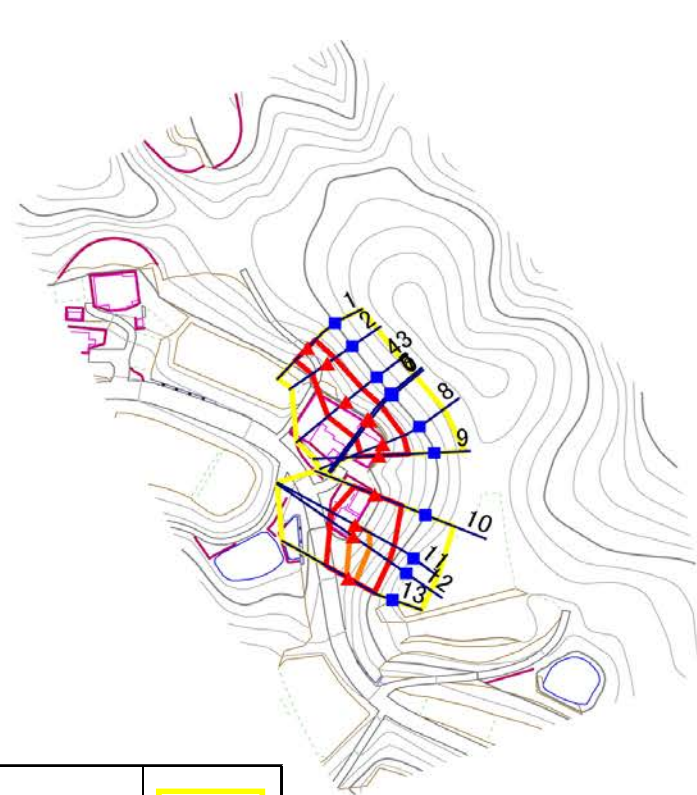
1:2,500

急傾斜地の位置	箇所番号	Ⅱ-自-1548(1321001548)	箇所名	平治屋敷	所在地	栗原市金成三沢
---------	------	----------------------	-----	------	-----	---------
