# 土砂災害警戒区域等の指定の告示に係る図書(その1)

自然現象の種類	急傾斜地の崩壊
箇所番号	Ⅱ-自-1493(1321001493)
箇所名	花館の3
所在地	栗原市金成小迫字花館
調査機関	宮城県北部土木事務所栗原地域事務所

# 土砂災害警戒区域等の指定の告示に係る図書(その2)

危害のおそれのある土地、著しい危害のおそれのある土地の設定図

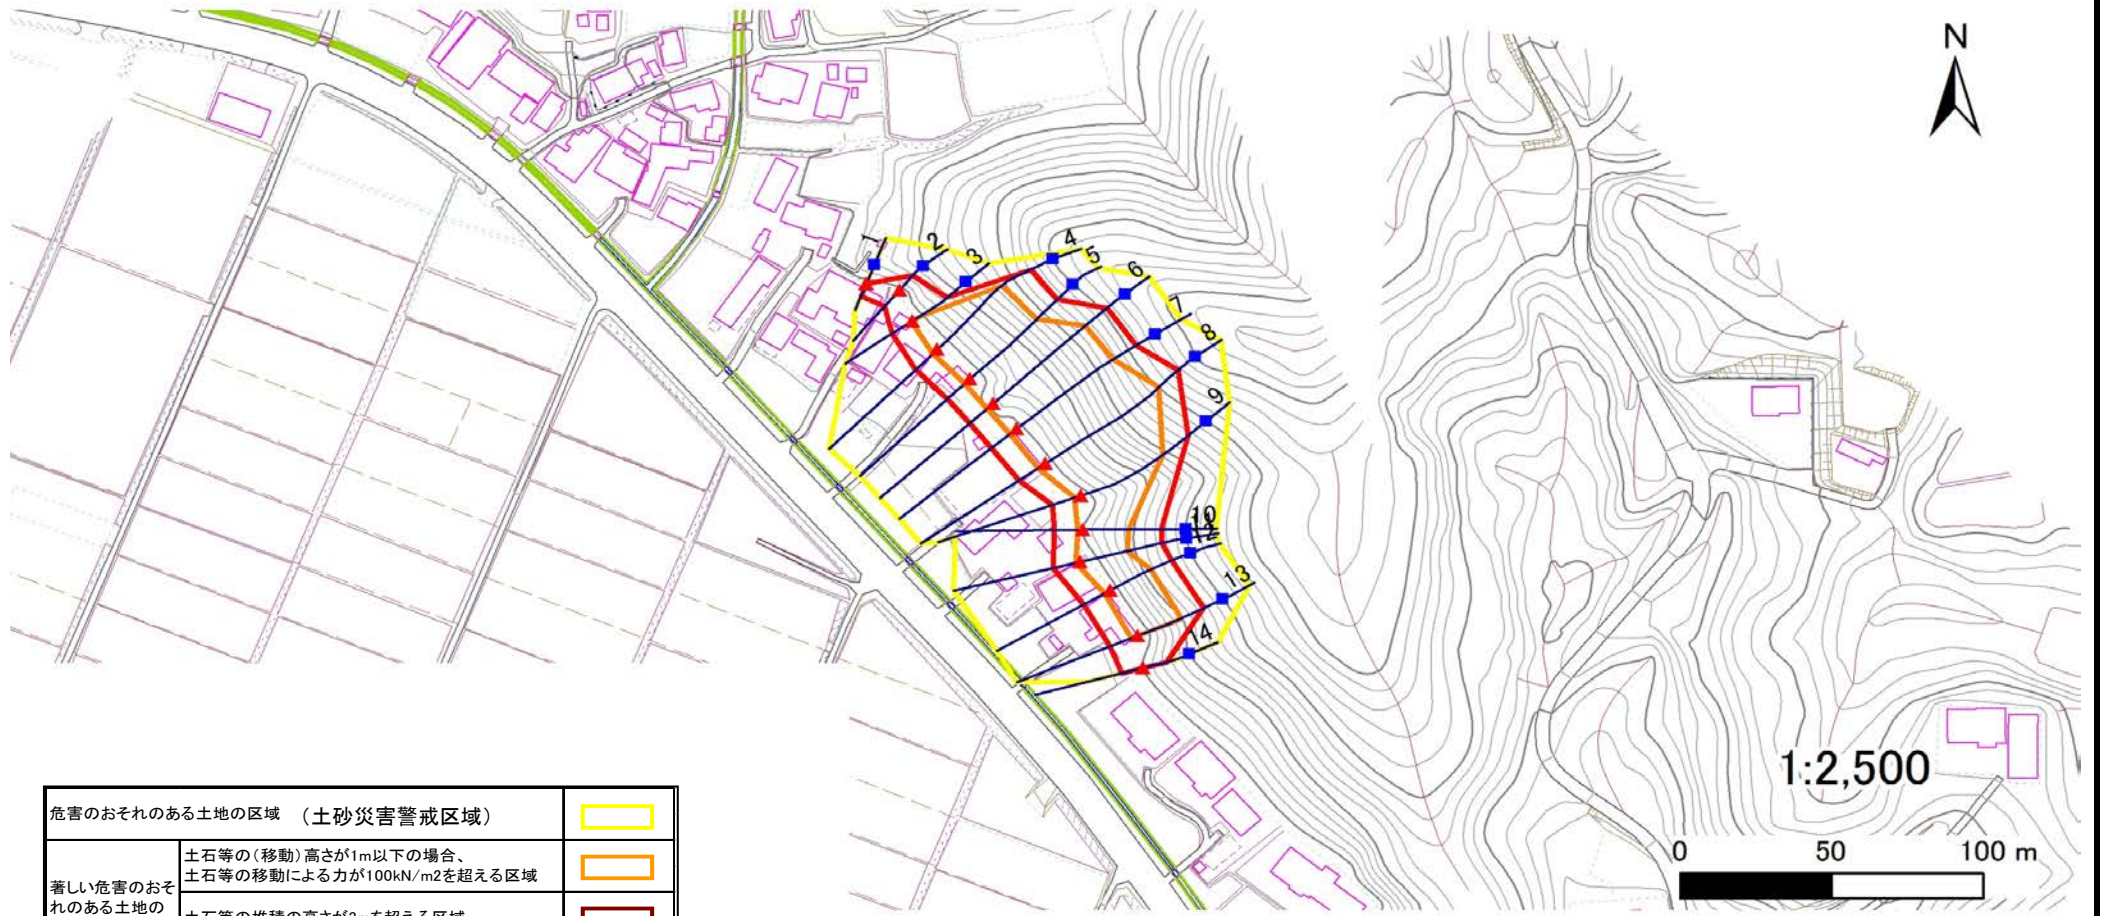
急傾斜地の位置	箇所番号	Ⅱ-自-1493(1321001493)	箇所名	花館の3	所在地	栗原市金成小迫字花館
---------	------	----------------------	-----	------	-----	------------
