土砂災害警戒区域等の指定の告示に係る図書(その1)

自然現象の種類	急傾斜地の崩壊
箇所番号	1-自-1421
箇所名	二子屋の1
所在地	宮城県松島町竹谷字二子屋
調査機関	宮城県仙台土木事務所

危害のおそれのある土地、著しい危害のおそれのある土地の設定図

急傾斜地の位置	箇所番号	1-自-1421	箇所名	二子屋の1	所在地	宮城県松島町竹谷字二子屋
---------	------	----------	-----	-------	-----	--------------

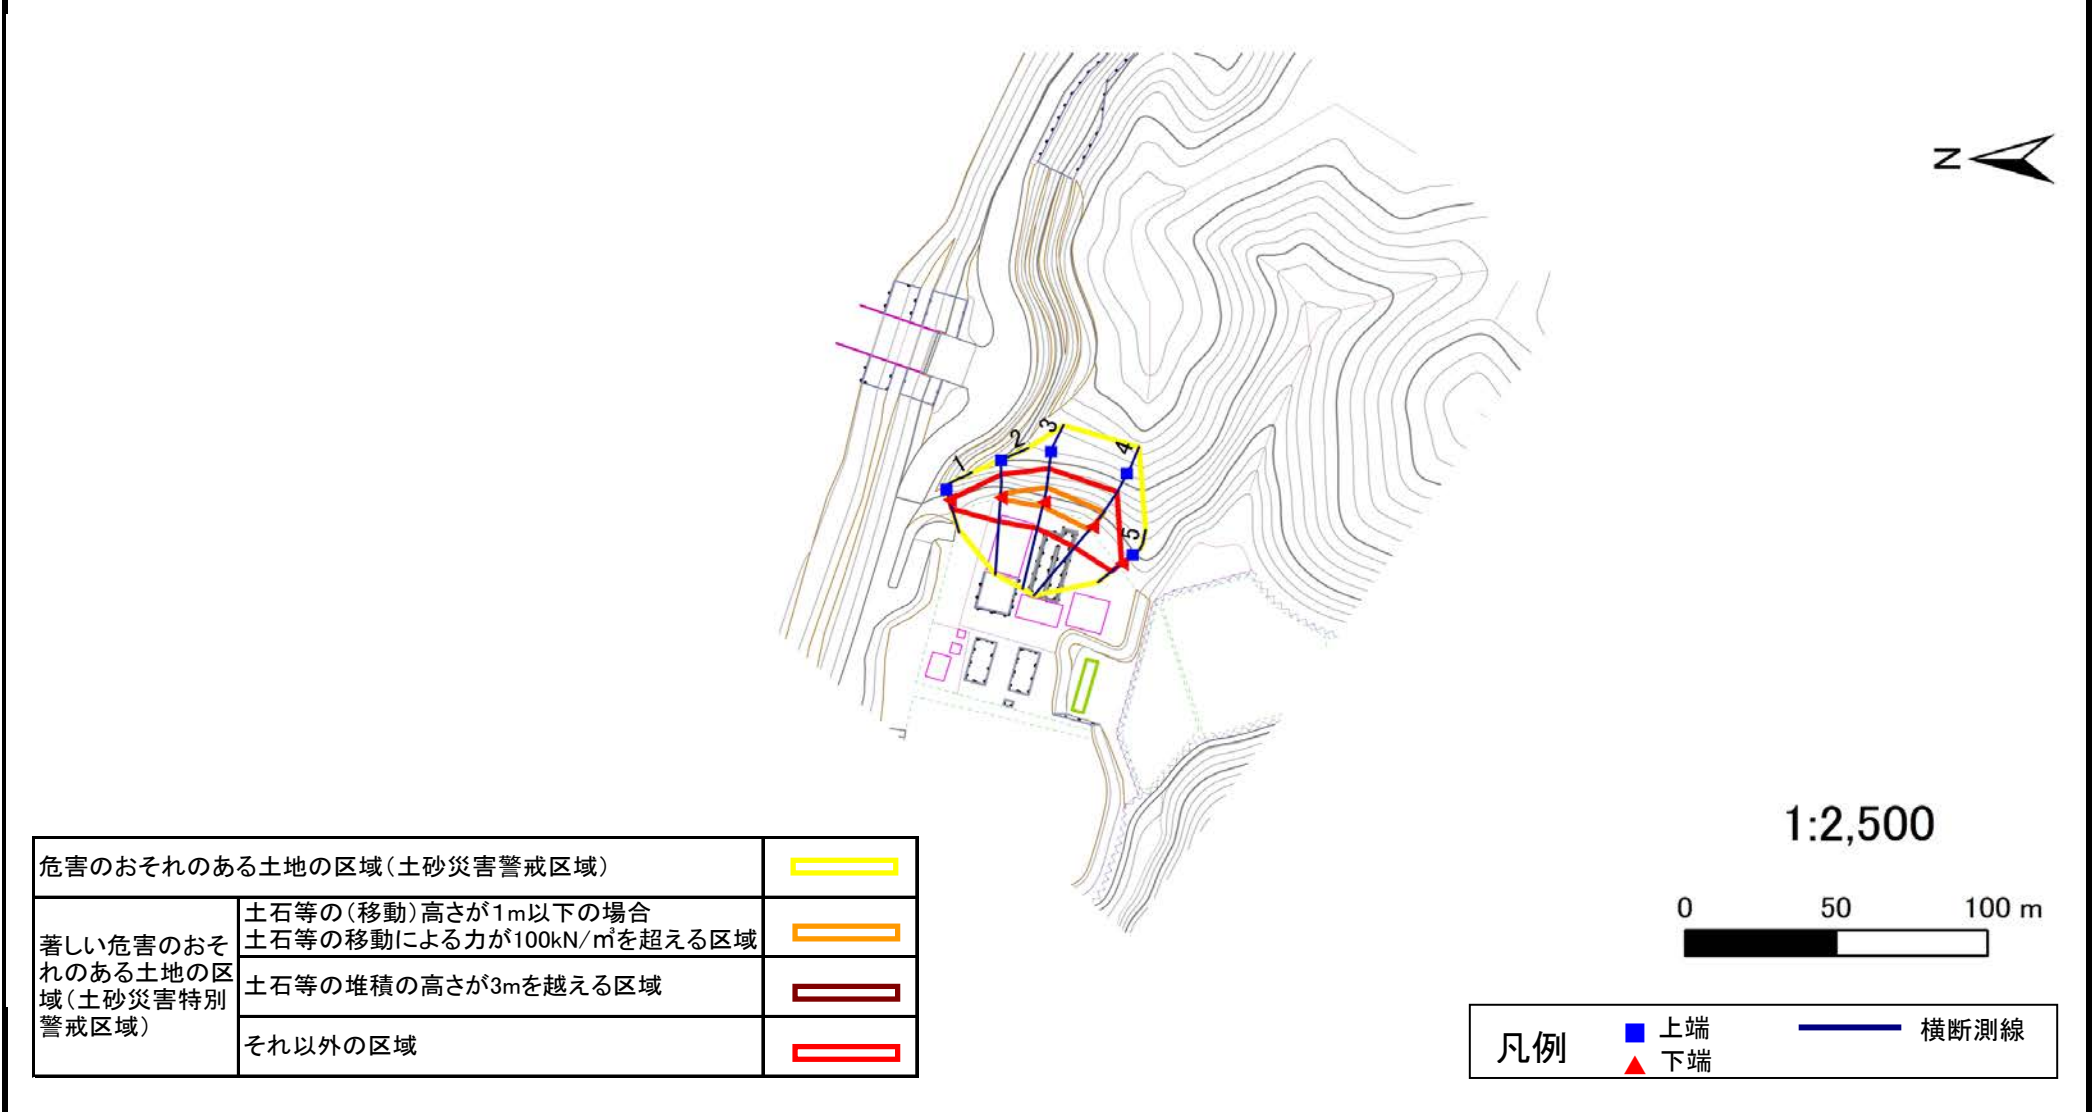
危害のおそれのある土地の区域(土砂災害警戒区域)		
著しい危害のおそれのある土地の区域(土砂災害特別警戒区域)	土石等の(移動)高さが1m以下の場合 土石等の移動による力が100kN/m ² を超える区域	
	土石等の堆積の高さが3mを越える区域	
	それ以外の区域
