土砂災害警戒区域等の指定の告示に係る図書(その1)

自然現象の種類	急傾斜地の崩壊
箇所番号	Ⅱ-自-0936
箇所名	片蓋の2
所在地	宮城郡松島町幡谷字行下
調査機関	宮城県仙台土木事務所

土砂災害警戒区域等の指定の告示に係る図書(その2)

危害のおそれのある土地、著しい危害のおそれのある土地の設定図

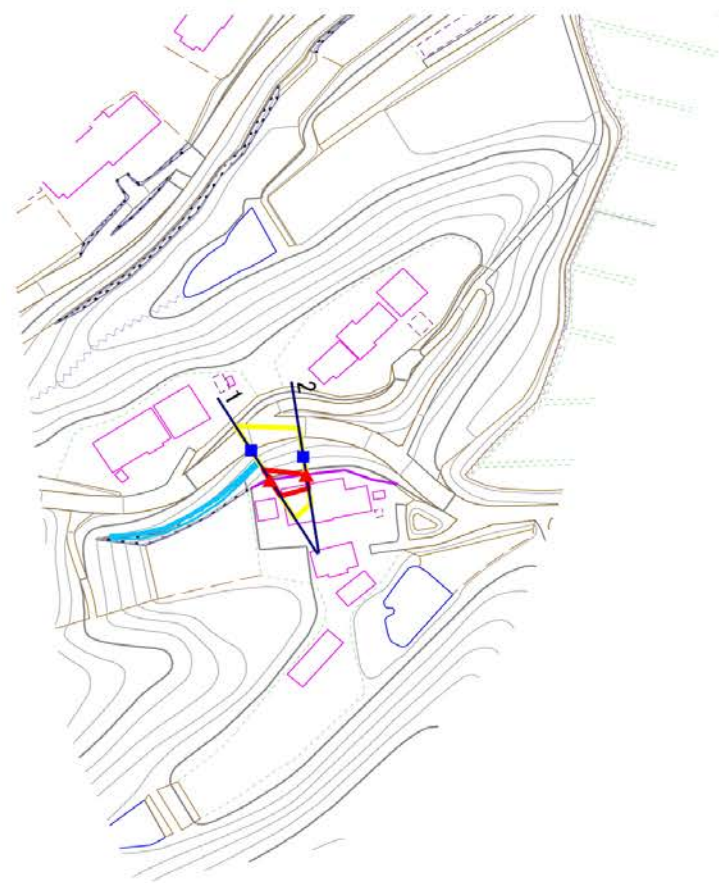
危害のおそれのある土地の区域(土砂災害警戒区域)	
著しい危害のおそれのある土地の区域(土砂災害特別警戒区域)	土石等の(移動)高さが1m以下の場合、土石等の移動による力が100kN/m ² を超える区域
	土石等の堆積の高さが3mを超える区域
	それ以外の区域
	それ以外の区域

基盤図と現地の地形状況に差異がある。
イメージコンターを追記。
