# 土砂災害警戒区域等の指定の告示に係る図書(その1)

告示番号	宮城県告示第611号
告示年月日	令和2年7月17日

自然現象の種類	急傾斜地の崩壊
箇所番号	Ⅲ-自-0032(1331000032)
箇所名	菖蒲沢の2
所在地	柴田郡村田町大字足立字無刀関、菖蒲沢
調査機関	宮城県大河原土木事務所

危害のおそれのある土地、著しい危害のおそれのある土地の設定図

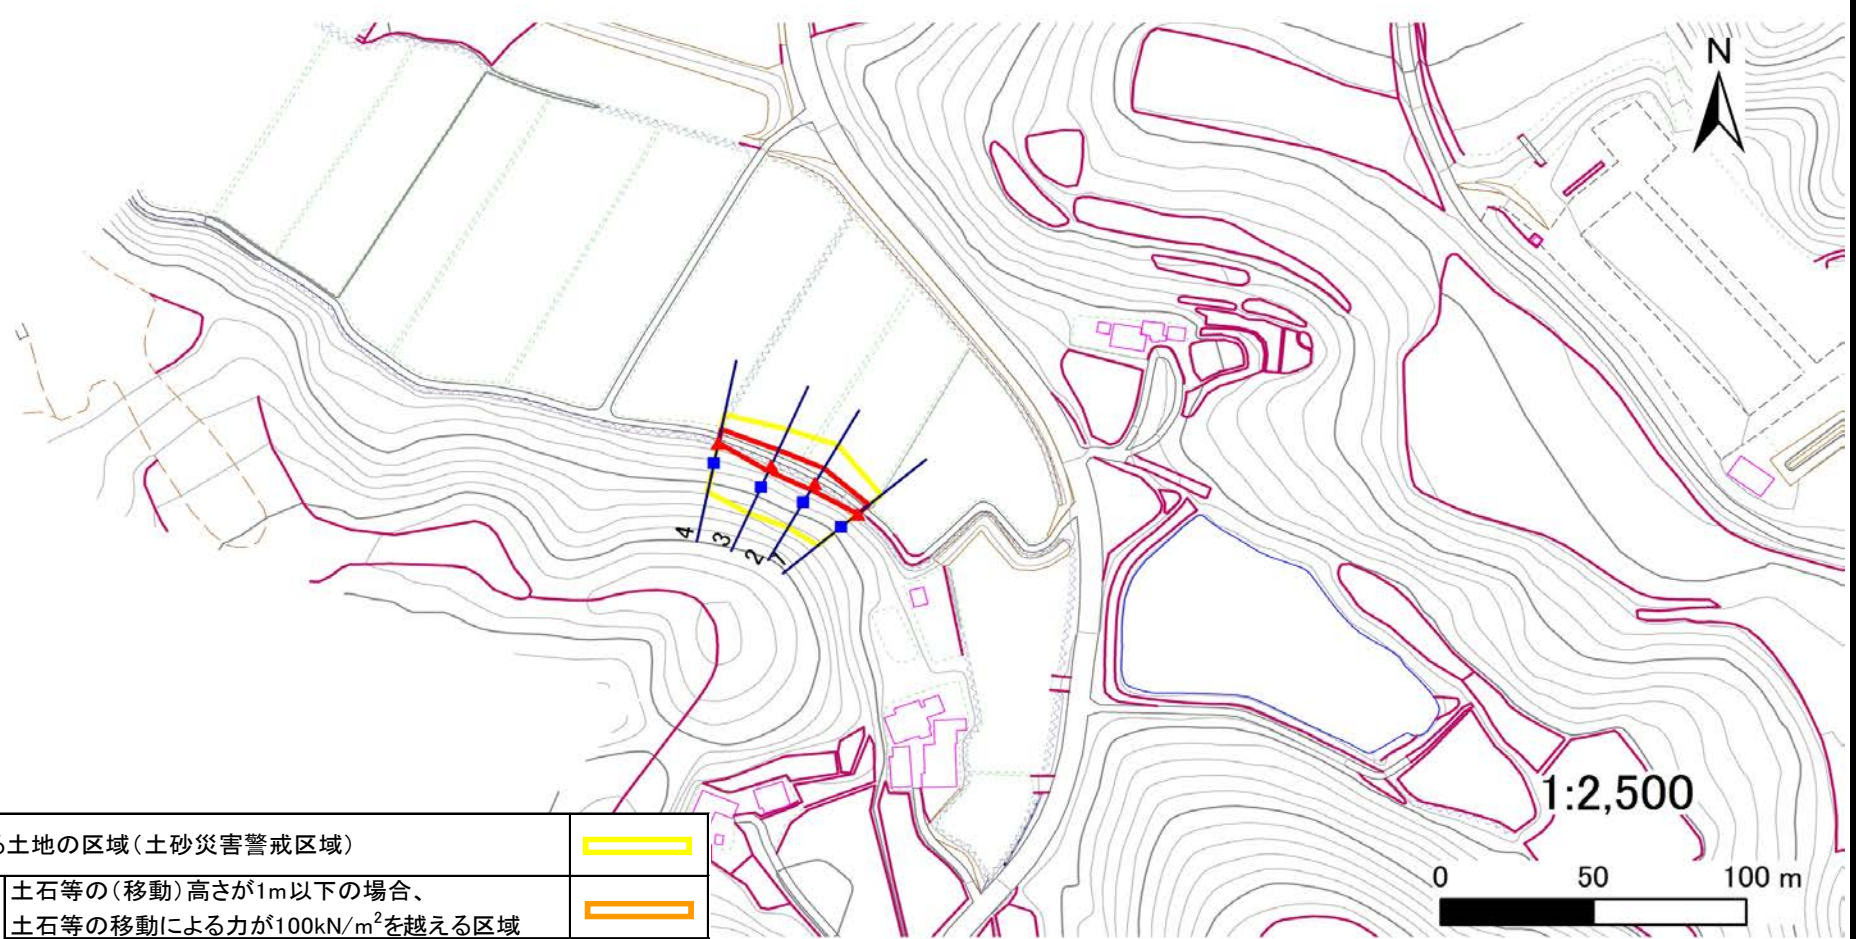
危害のおそれのある土地の区域(土砂災害警戒区域)		
著しい危害のおそれのある土地の区域(土砂災害特別警戒区域)	土石等の(移動)高さが1m以下の場合、 土石等の移動による力が100kN/m <sup>2</sup> を越える区域	
	土石等の堆積の高さが3mを越える区域	
	それ以外の区域
