土砂災害警戒区域等の指定の告示に係る図書(その1)

告示番号	宮城県告示第189号
告示年月日	平成28年3月4日

自然現象の種類	急傾斜地の崩壊
箇所番号	I-自-1354
箇所名	ゆりが丘の5
所在地	名取市ゆりが丘一丁目、ゆりが丘五丁目
調査機関	宮城県仙台土木事務所

危害のおそれのある土地、著しい危害のおそれのある土地の設定図

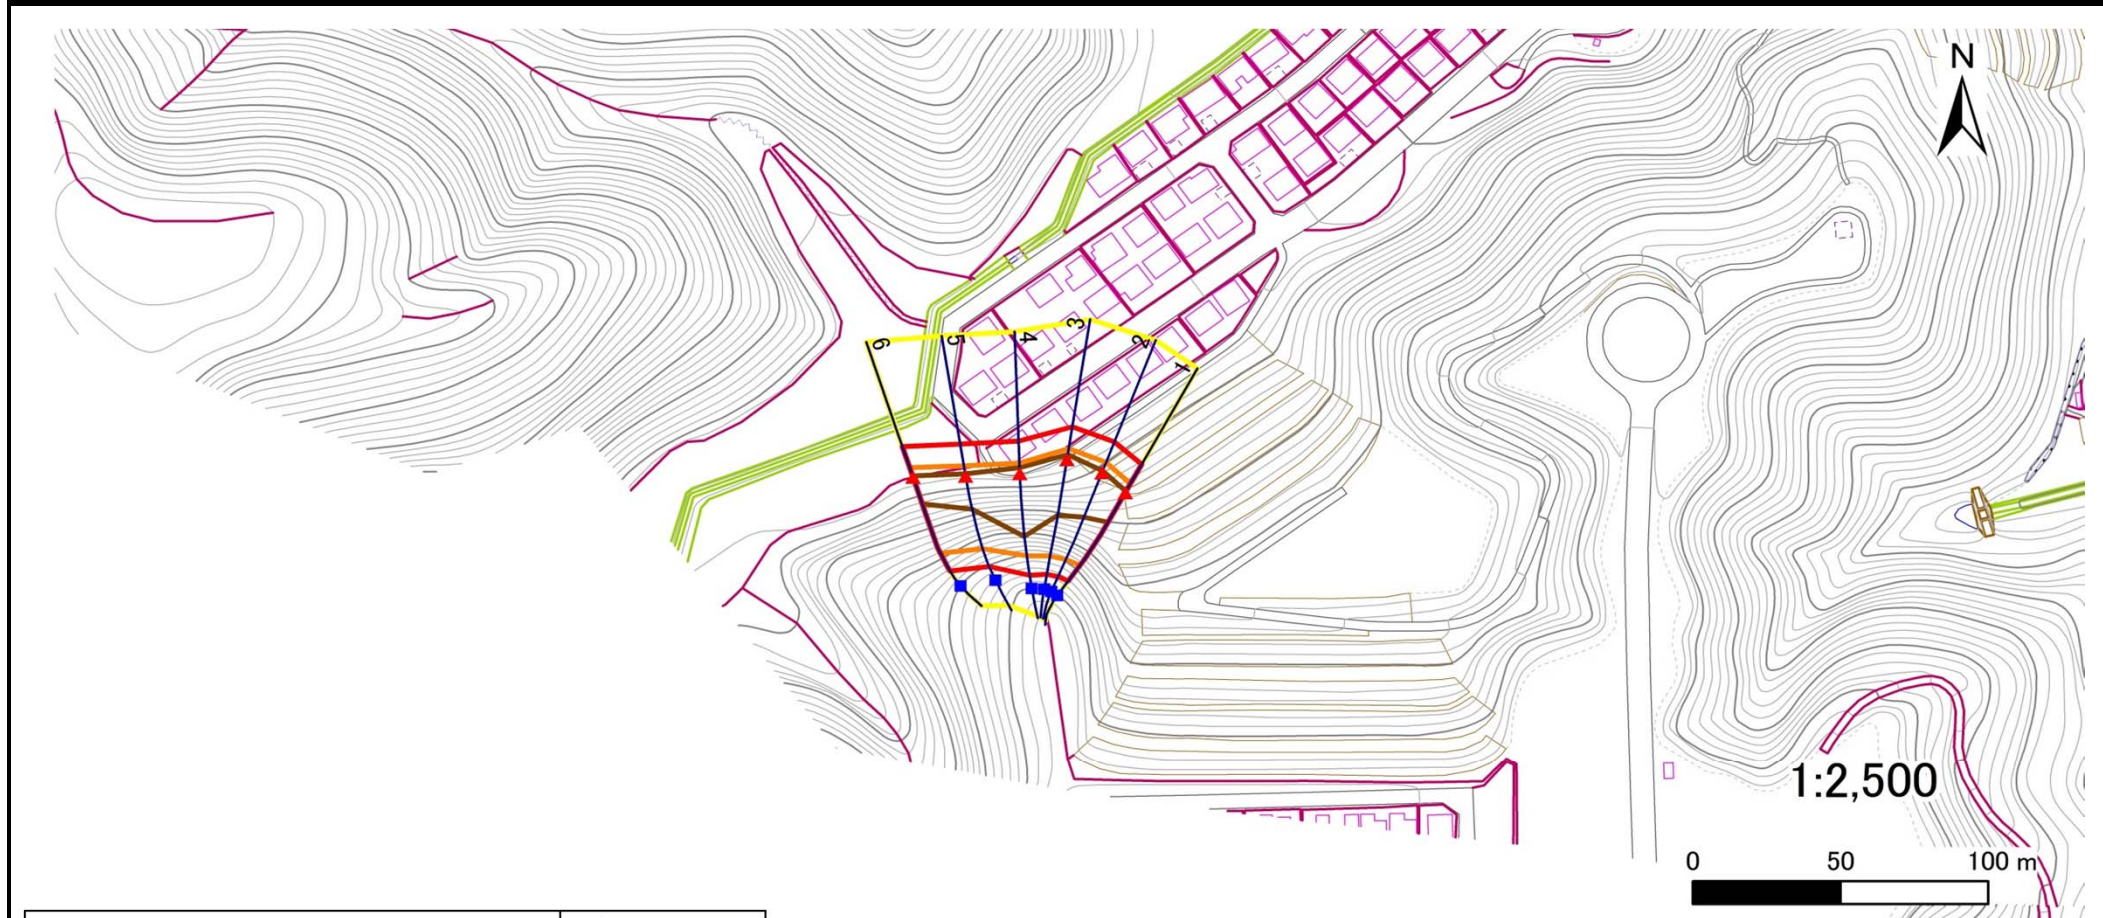
危害のおそれのある土地の区域(土砂災害警戒区域)	
著しい危害のおそれのある土地の区域(土砂災害特別警戒区域)	土石等の(移動)高さが1m以下の場合、土石等の移動による力が100kN/m ² を超える区域
	土石等の堆積の高さが3mを超える区域
	それ以外の区域
