土砂災害警戒区域等の指定の告示に係る図書(その1)

告示番号	宮城県告示第243号
告示年月日	令和2年3月27日

自然現象の種類	急傾斜地の崩壊
箇所番号	Ⅱ-自-0667
箇所名	みどり台一丁目
所在地	名取市みどり台一丁目、ゆりが丘四丁目
調査機関	宮城県仙台土木事務所

危害のおそれのある土地、著しい危害のおそれのある土地の設定図

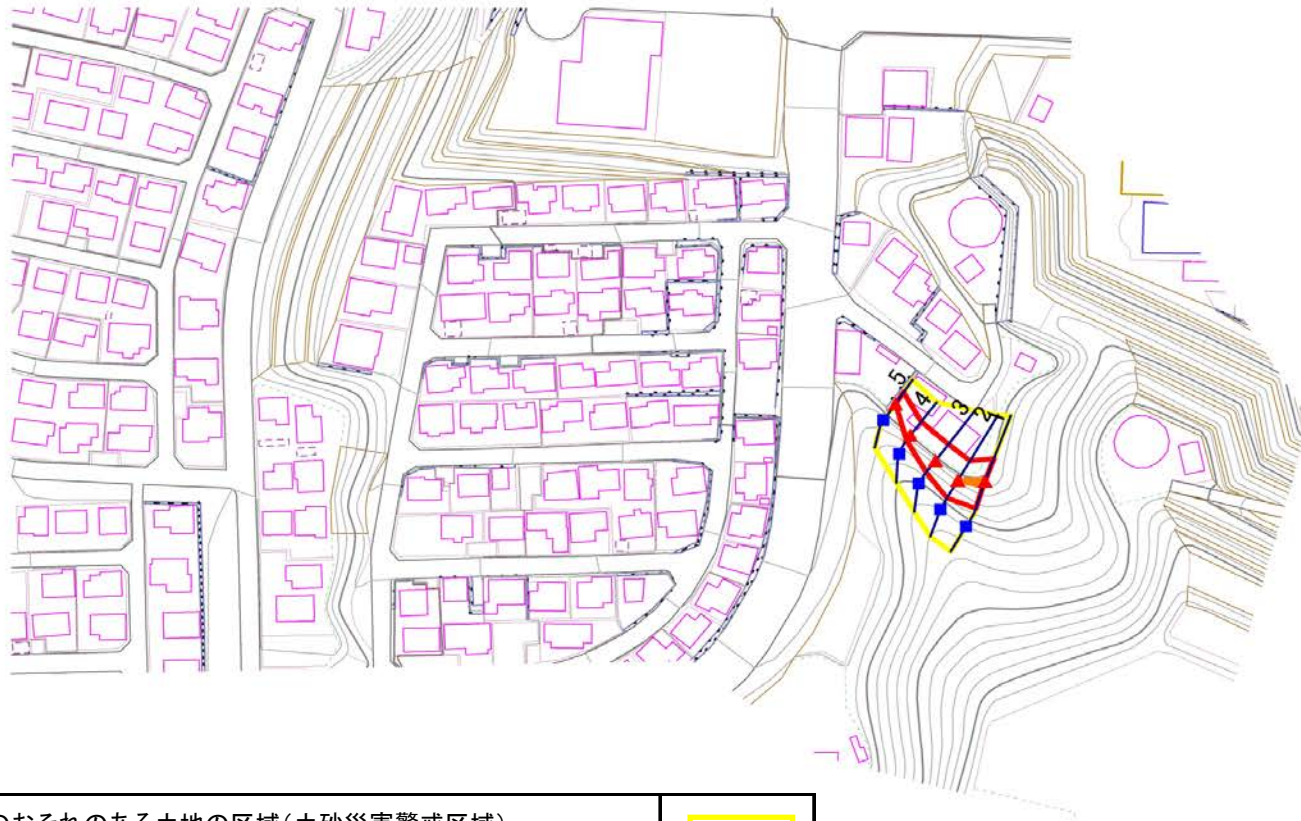
1:2,500

急傾斜地の位置	箇所番号	II-自-0667	箇所名	みどり台一丁目	所在地	名取市みどり台一丁目、ゆりが丘四丁目
---------	------	-----------	-----	---------	-----	--------------------
