土砂災害警戒区域等の指定の告示に係る図書(その1)

告示番号	宮城県告示第357号
告示年月日	平成30年3月30日

自然現象の種類	急傾斜地の崩壊
箇所番号	Ⅱ-自-2273(1321002273)
箇所名	大沢の3
所在地	牡鹿郡女川町浦宿浜字三郎浜
調査機関	宮城県東部土木事務所

危害のおそれのある土地、著しい危害のおそれのある土地の設定図

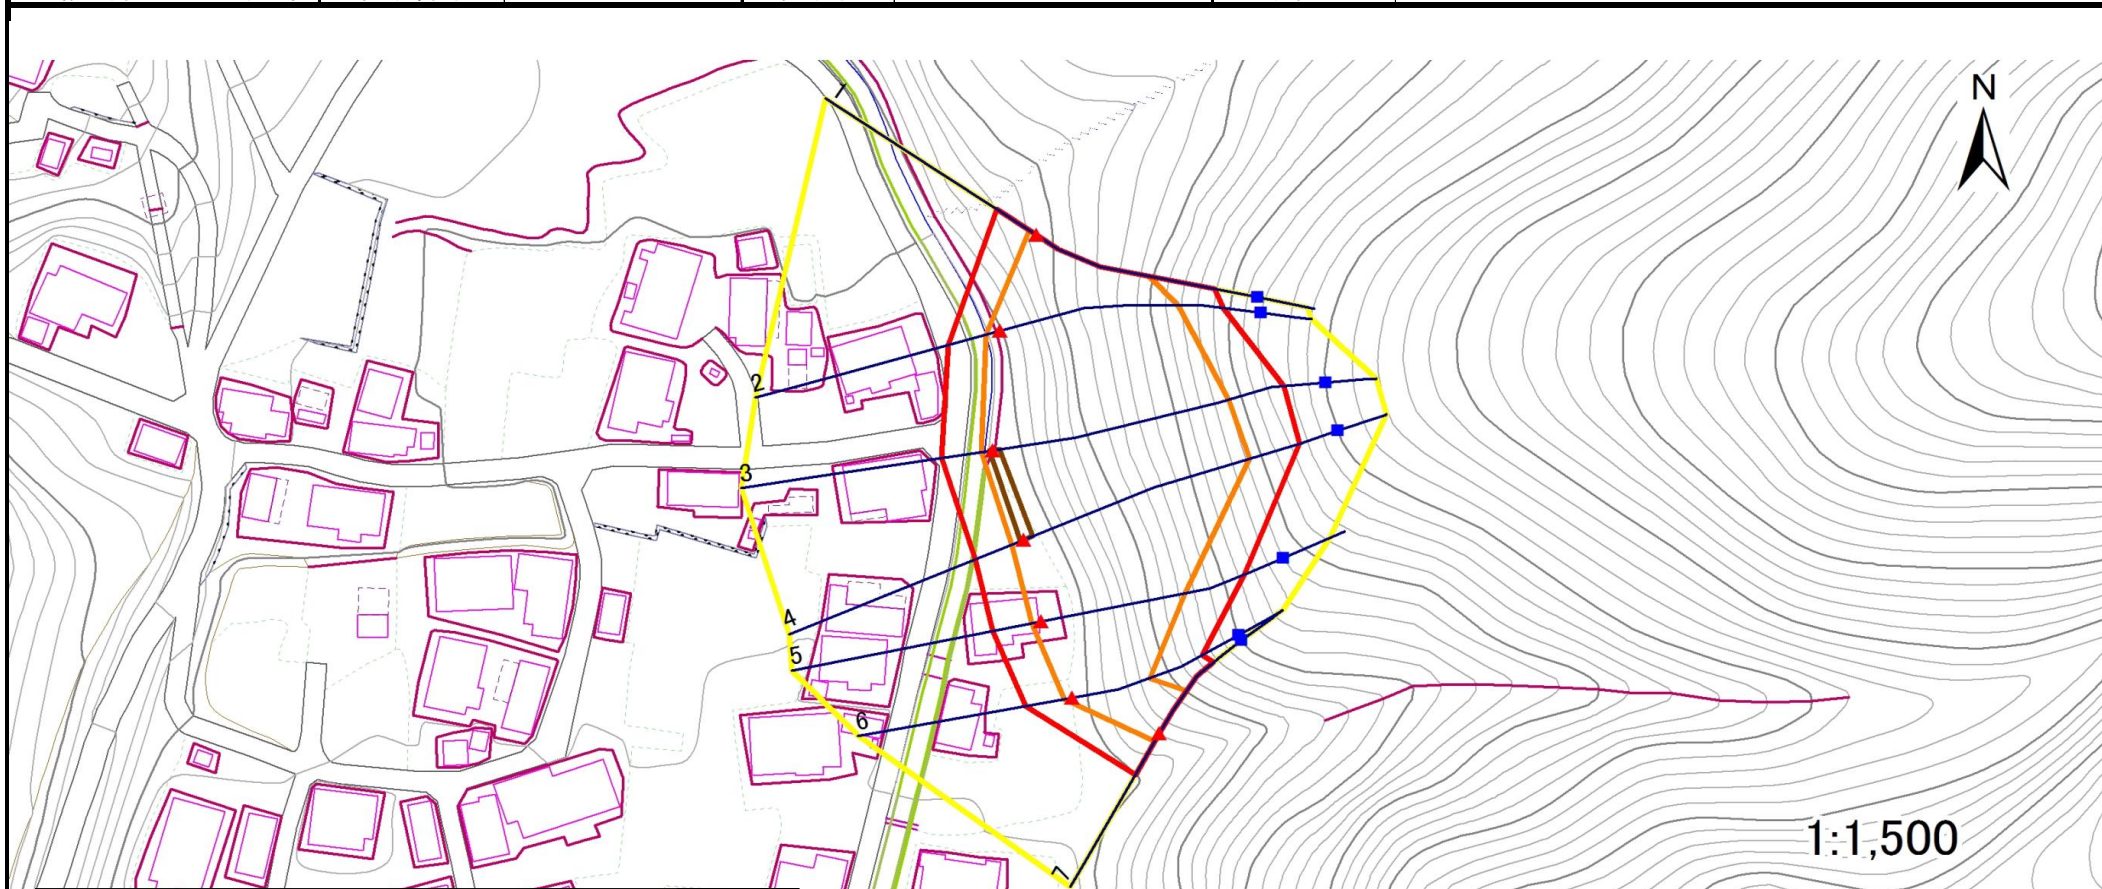
危害のおそれのある土地の区域		
著しい危害のおそれのある土地の区域	土石等の(移動)高さが1m以下の場合、 土石等の移動による力が100kN/m ² を超える区域	
	土石等の堆積の高が3mを超える区域	
それ以外の区域
