土砂災害警戒区域等の指定の告示に係る図書(その1)

自然現象の種類	急傾斜地の崩壊
箇所番号	II-自-0861
箇所名	羽前場
所在地	黒川郡大衡村奥田字羽前場
調査機関	宮城県仙台土木事務所

土砂災害警戒区域等の指定の告示に係る図書(その2)

急傾斜地の位置	箇所番号	II-自-0861	箇所名	羽前場	所在地	黒川郡大衡村奥田字羽前場
---------	------	-----------	-----	-----	-----	--------------

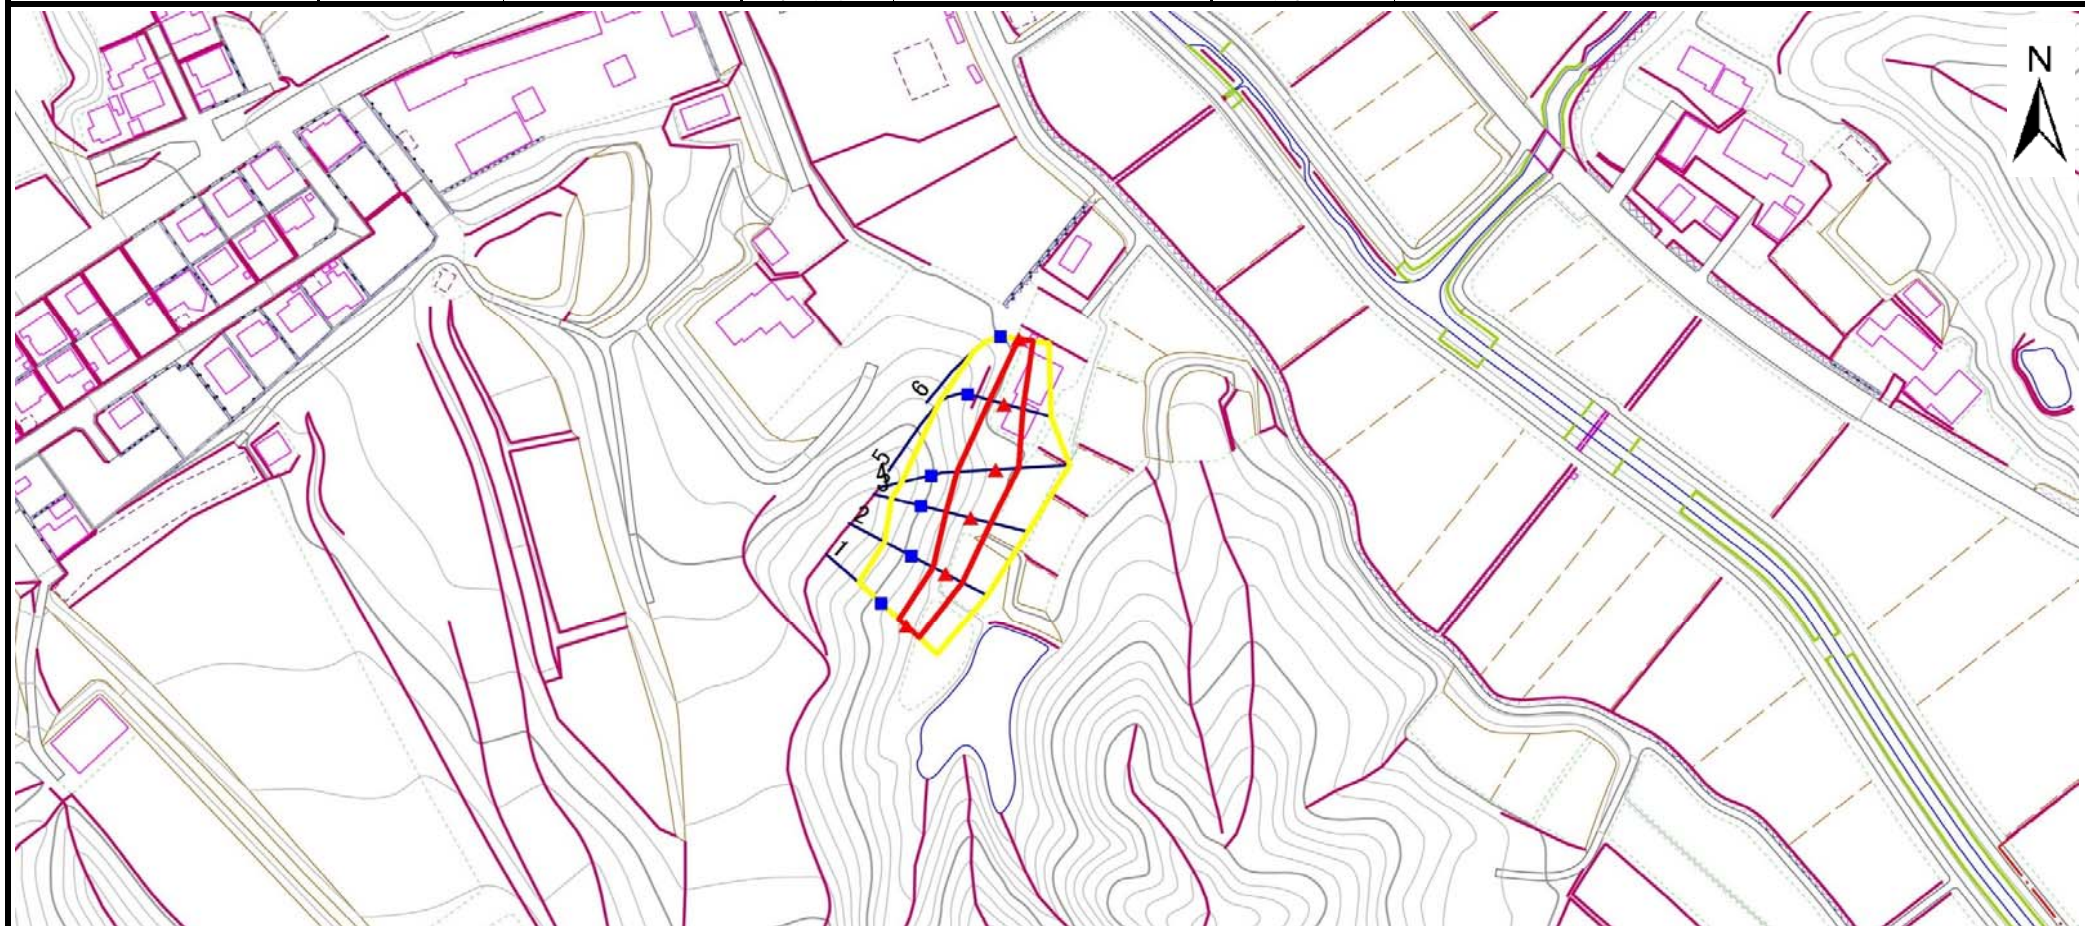
危害のおそれのある土地の区域(土砂災害警戒区域)		
著しい危害のおそれのある土地の区域(土砂災害特別警戒区域)	土石等の(移動)高さが1m以下の場合	
	土石等の移動による力が100kN/mを超える区域	
	土石等の堆積の高さが3mを超える区域	
それ以外の区域
