土砂災害警戒区域等の指定の告示に係る図書(その1)

告示番号	宮城県告示第321号
告示年月日	平成28年3月29日

自然現象の種類	急傾斜地の崩壊
箇所番号	II-自-0876
箇所名	西股
所在地	黒川郡大衡村大森字西股
調査機関	宮城県仙台土木事務所

土砂災害警戒区域等の指定の告示に係る図書(その2)

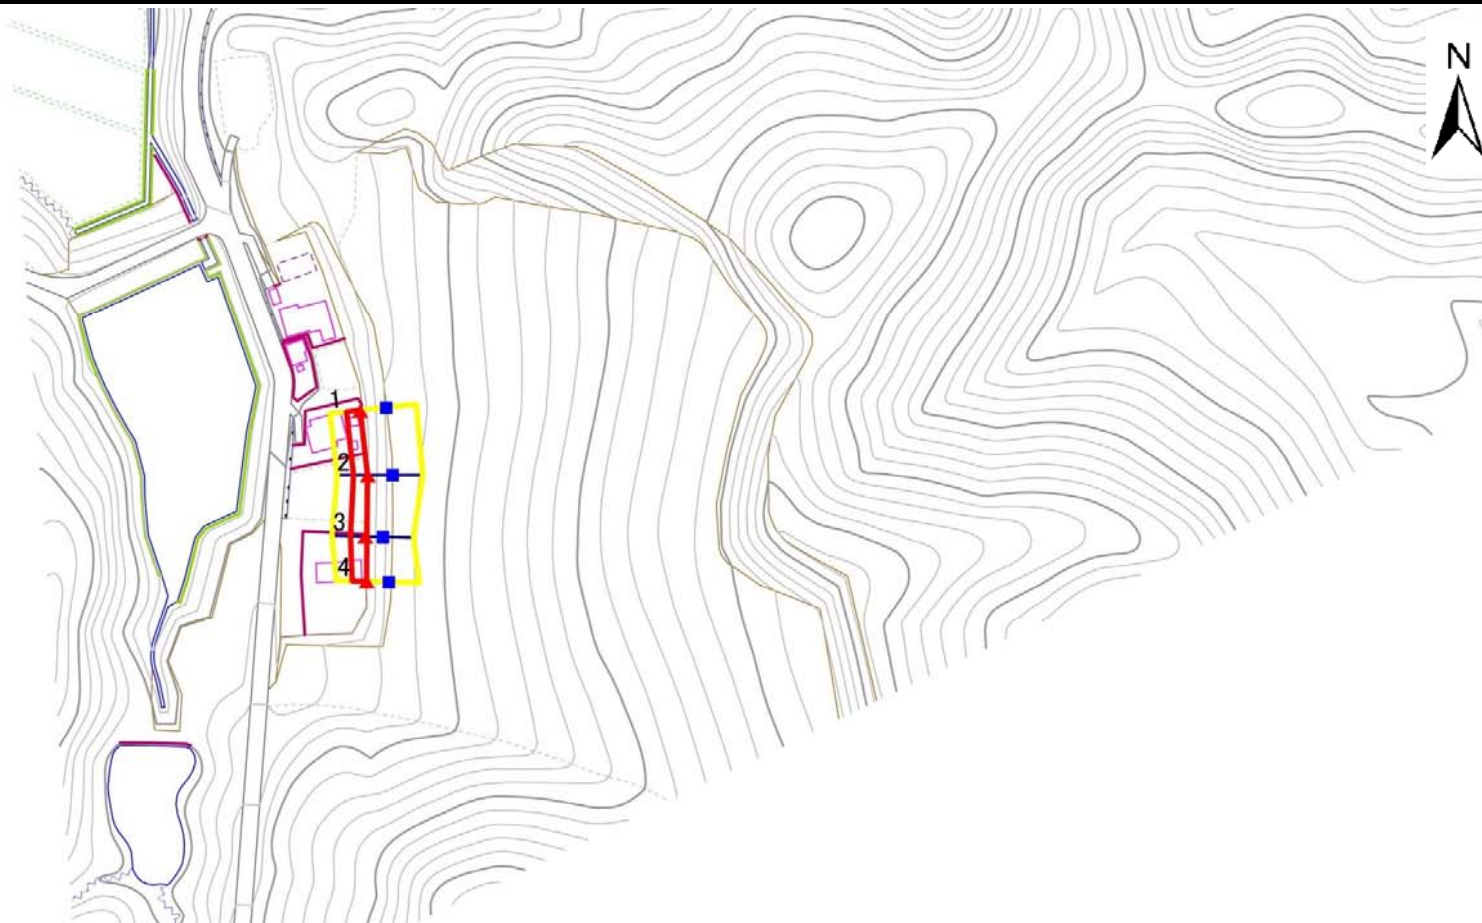
危険のおそれのある土地の区域(土砂災害警戒区域)		
著しい危険のおそれのある土地の区域(土砂災害特別警戒区域)	土石等の(移動)高さが1m以下の場合 土石等の移動による力が100kN/m ² を超える区域	
	土石等の堆積の高さが3mを超える区域	
	それ以外の区域

横断測線の区間	土石等の移動により建築物の地上部に作用すると想定される力				土石等の堆積により建築物の地上部に作用すると想定される力				土石等の移動により建築物の地上部に作用すると想定される力				土石等の堆積により建築物の地上部に作用すると想定される力			
	土石等の(移動)高さが1m以下の場合、土石等の移動による力が100kN/m ² を超える区域		それ以外の区域		土石等の堆積の高さが3mを超える区域		それ以外の区域		土石等の(移動)高さが1m以下の場合、土石等の移動による力が100kN/m ² を超える区域		それ以外の区域		土石等の堆積の高さが3mを超える区域		それ以外の区域	
	力の大きさのうち最大のもの (kN/m ²)	土石等の高さ (m)	力の大きさのうち最大のもの (kN/m ²)	土石等の高さ (m)	力の大きさのうち最大のもの (kN/m ²)	土石等の高さ (m)	力の大きさのうち最大のもの (kN/m ²)	土石等の高さ (m)	力の大きさのうち最大のもの (kN/m ²)	土石等の高さ (m)	力の大きさのうち最大のもの (kN/m ²)	土石等の高さ (m)	力の大きさのうち最大のもの (kN/m ²)	土石等の高さ (m)	力の大きさのうち最大のもの (kN/m ²)	土石等の高さ (m)
1 ~ 2	-	-	57.7	1.0	-	-	7.9	1.6								
2 ~ 3	-	-	60.7	1.0	-	-	9.5	1.9								
3 ~ 4	-	-	60.7	1.0	-	-	9.5	1.9
