土砂災害警戒区域等の指定の告示に係る図書(その1)

自然現象の種類	急傾斜地の崩壊
箇所番号	N105K0075
箇所名	山の寺2
所在地	仙台市泉区山の寺2丁目
調査機関	宮城県仙台土木事務所

土砂災害警戒区域等の指定の告示に係る図書(その2)

急傾斜地の位置	箇所番号	N105K0075	箇所名	山の寺2	所在地	仙台市泉区山の寺2丁目
---------	------	-----------	-----	------	-----	-------------

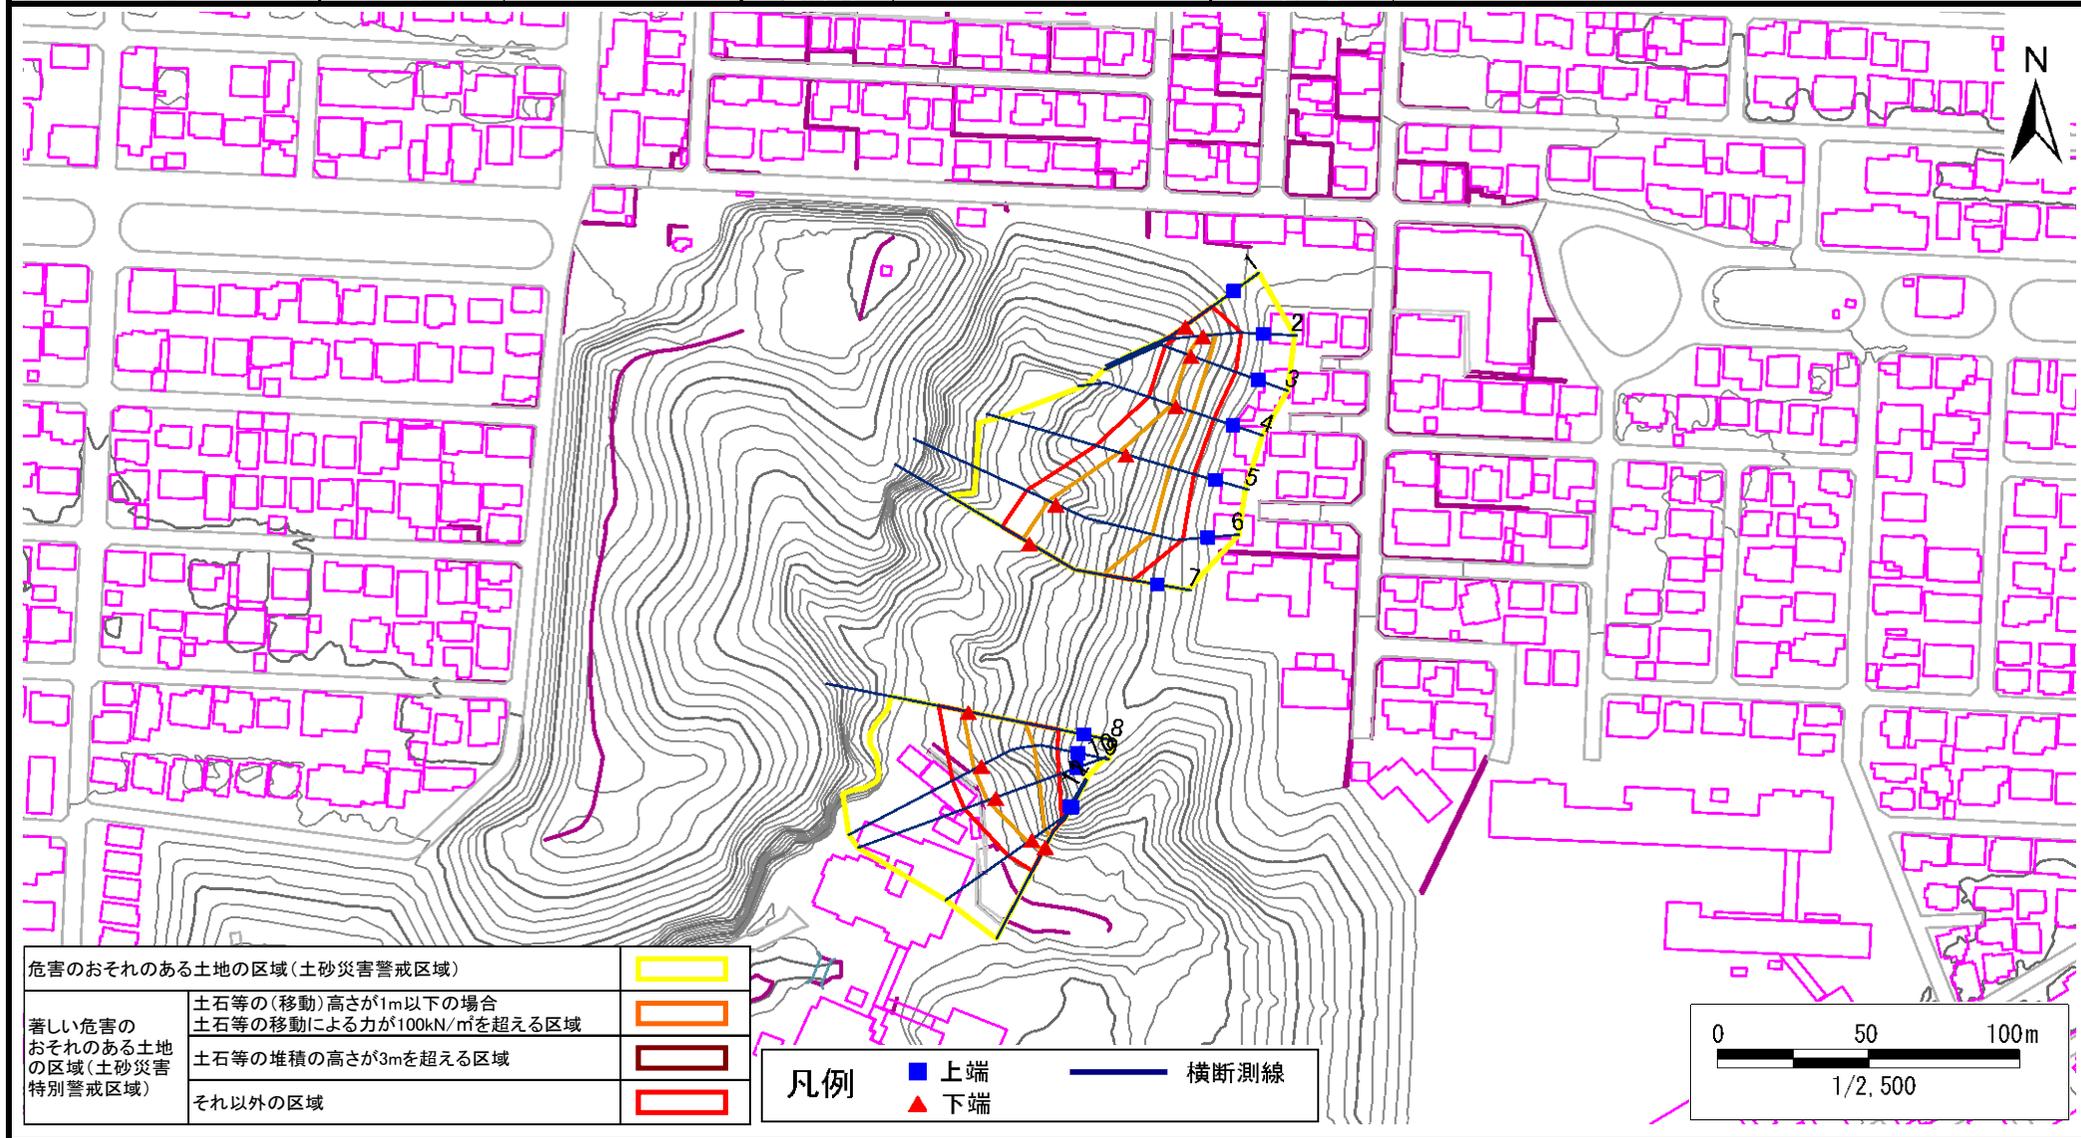
危険のおそれのある土地の区域(土砂災害警戒区域)		
著しい危険のおそれのある土地の区域(土砂災害特別警戒区域)	土石等の(移動)高さが1m以下の場合	
	土石等の移動による力が100kN/m ² を超える区域	
著しい危険のおそれのある土地の区域(土砂災害特別警戒区域)	土石等の堆積の高さが3mを超える区域	
	それ以外の区域
