土砂災害警戒区域等の指定の告示に係る図書(その1)

告示番号	宮城県告示第141号
告示年月日	令和8年3月13日

自然現象の種類	急傾斜地の崩壊
箇所番号	N105K0192
箇所名	七北田9
所在地	仙台市泉区七北田
調査機関	宮城県仙台土木事務所

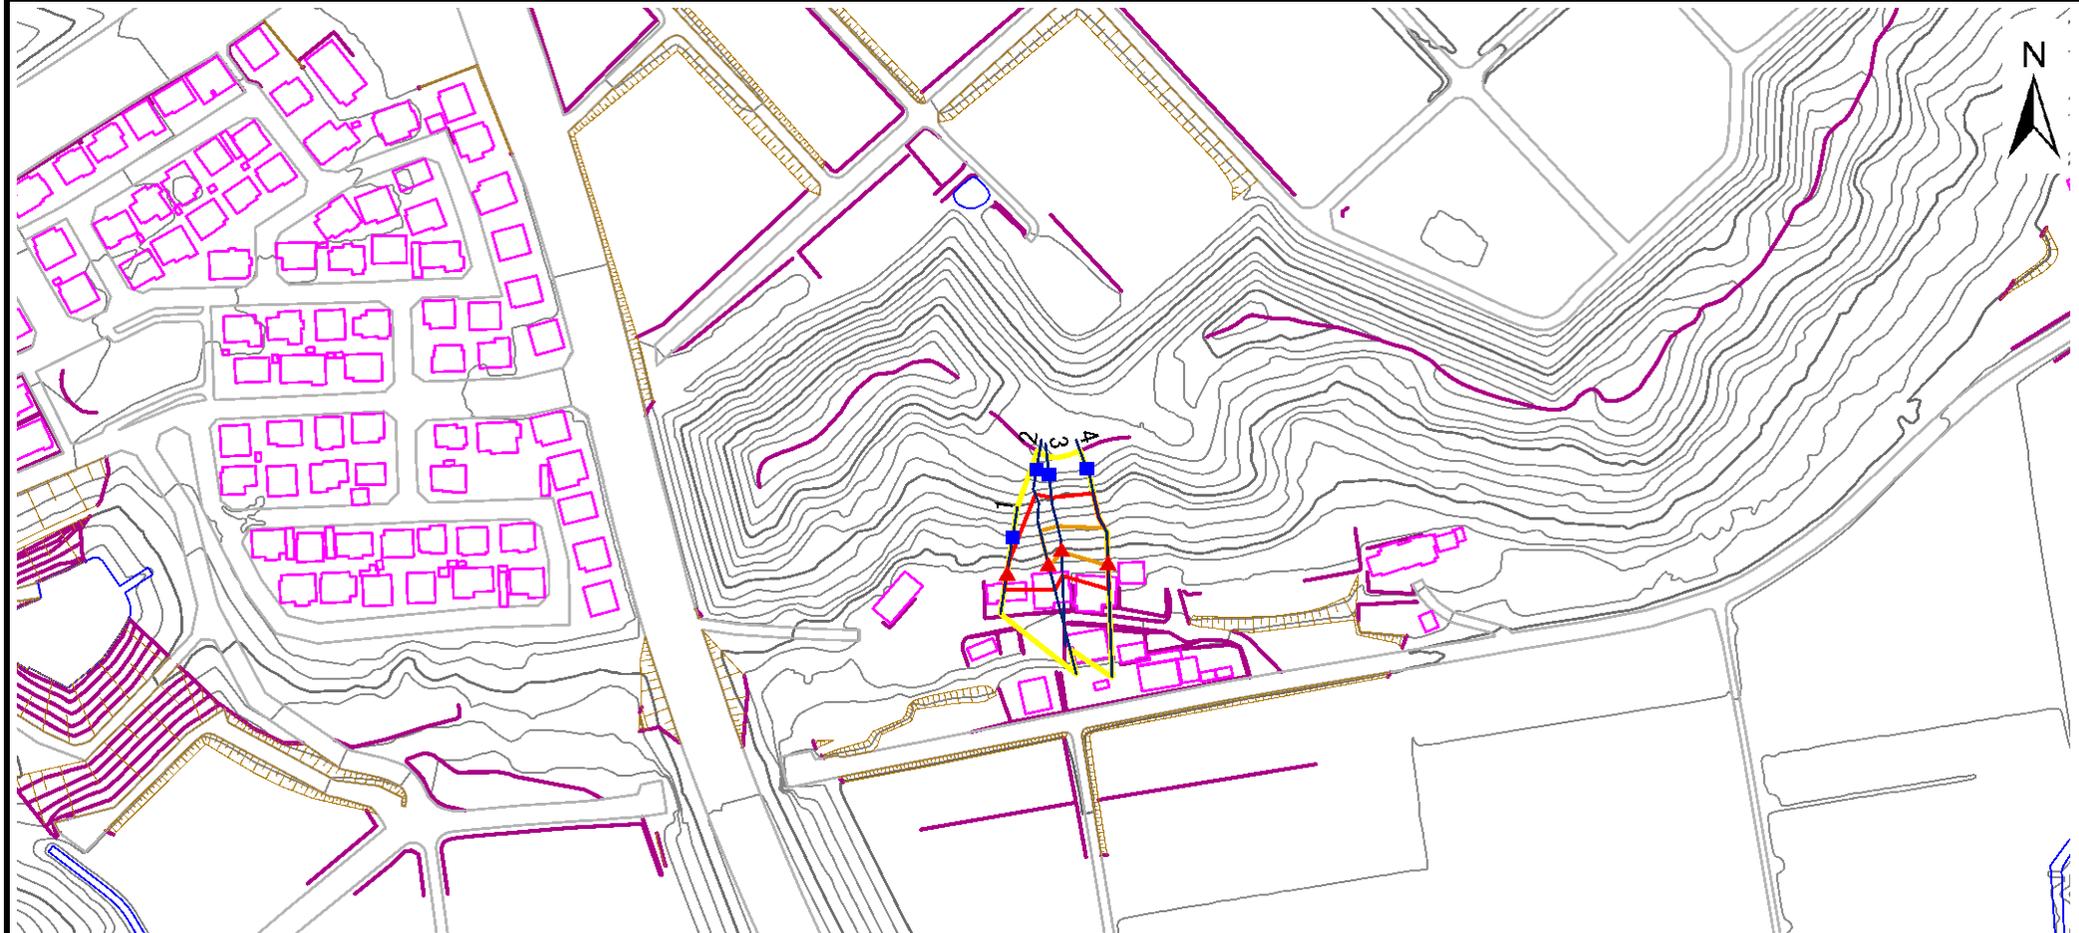
急傾斜地の位置	箇所番号	N105K0192	箇所名	七北田9	所在地	仙台市泉区七北田
---------	------	-----------	-----	------	-----	----------

危険のおそれのある土地の区域(土砂災害警戒区域)		
著しい危険のおそれのある土地の区域(土砂災害特別警戒区域)	土石等の(移動)高さが1m以下の場合	
	土石等の移動による力が100kN/m ² を超える区域	
	土石等の堆積の高さが3mを超える区域	
	それ以外の区域
