土砂災害警戒区域等の指定の告示に係る図書(その1)

告示番号	宮城県告示第141号
告示年月日	令和8年3月13日

自然現象の種類	急傾斜地の崩壊
箇所番号	N105K0220
箇所名	上谷刈6
所在地	仙台市泉区上谷刈
調査機関	宮城県仙台土木事務所

急傾斜地の位置	箇所番号	N105K0220	箇所名	上谷刈6	所在地	仙台市泉区上谷刈
---------	------	-----------	-----	------	-----	----------

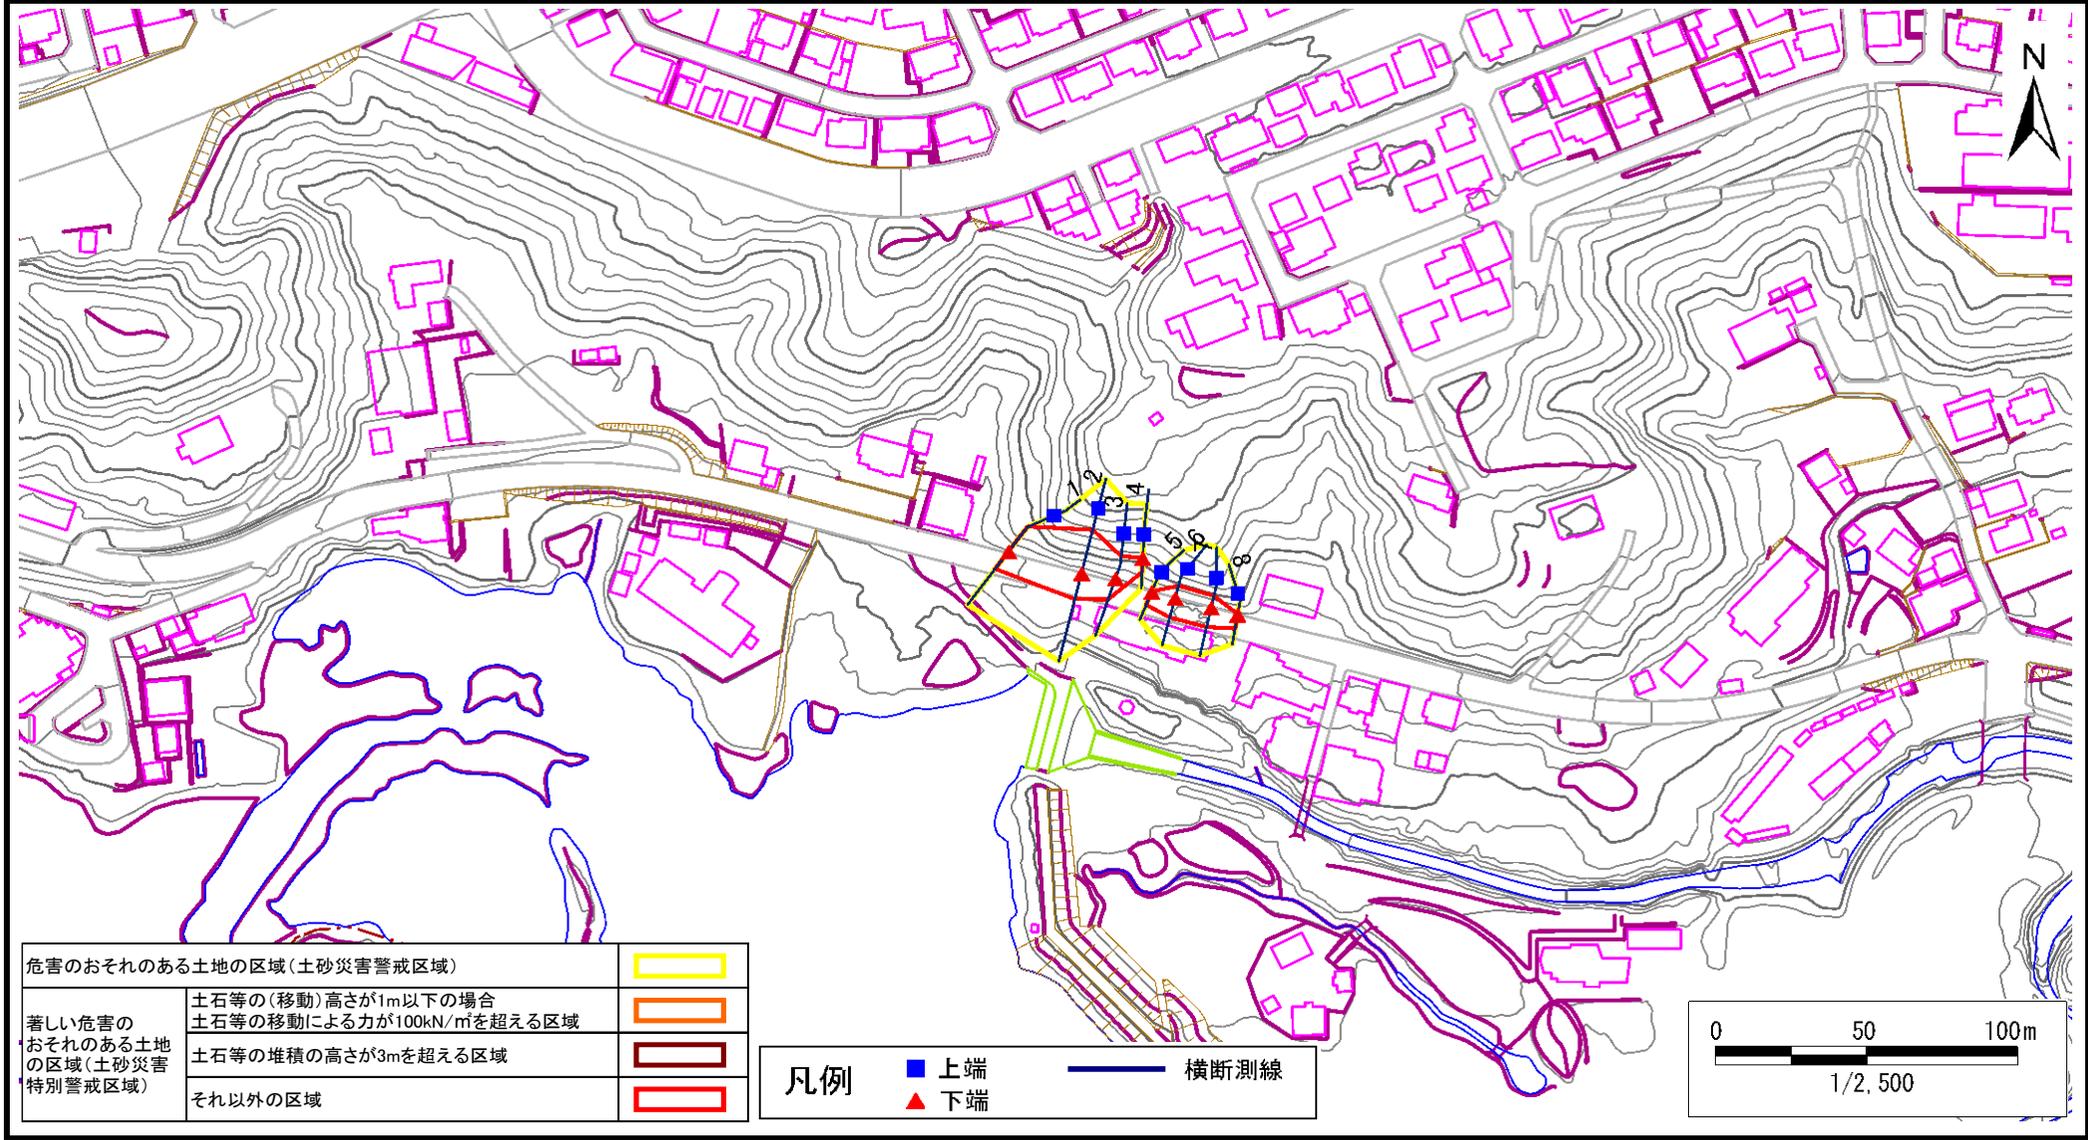
危害のおそれのある土地の区域(土砂災害警戒区域)		
著しい危害のおそれのある土地の区域(土砂災害特別警戒区域)	土石等の(移動)高さが1m以下の場合	
	土石等の移動による力が100kN/m ² を超える区域	
	土石等の堆積の高さが3mを超える区域	
	それ以外の区域
