土砂災害警戒区域等の指定の告示に係る図書(その1)

告示番号	宮城県告示第141号
告示年月日	令和8年3月13日

自然現象の種類	急傾斜地の崩壊
箇所番号	N105K0222
箇所名	上谷刈7
所在地	仙台市泉区上谷刈
調査機関	宮城県仙台土木事務所

急傾斜地の位置	箇所番号	N105K0222	箇所名	上谷刈7	所在地	仙台市泉区上谷刈
---------	------	-----------	-----	------	-----	----------

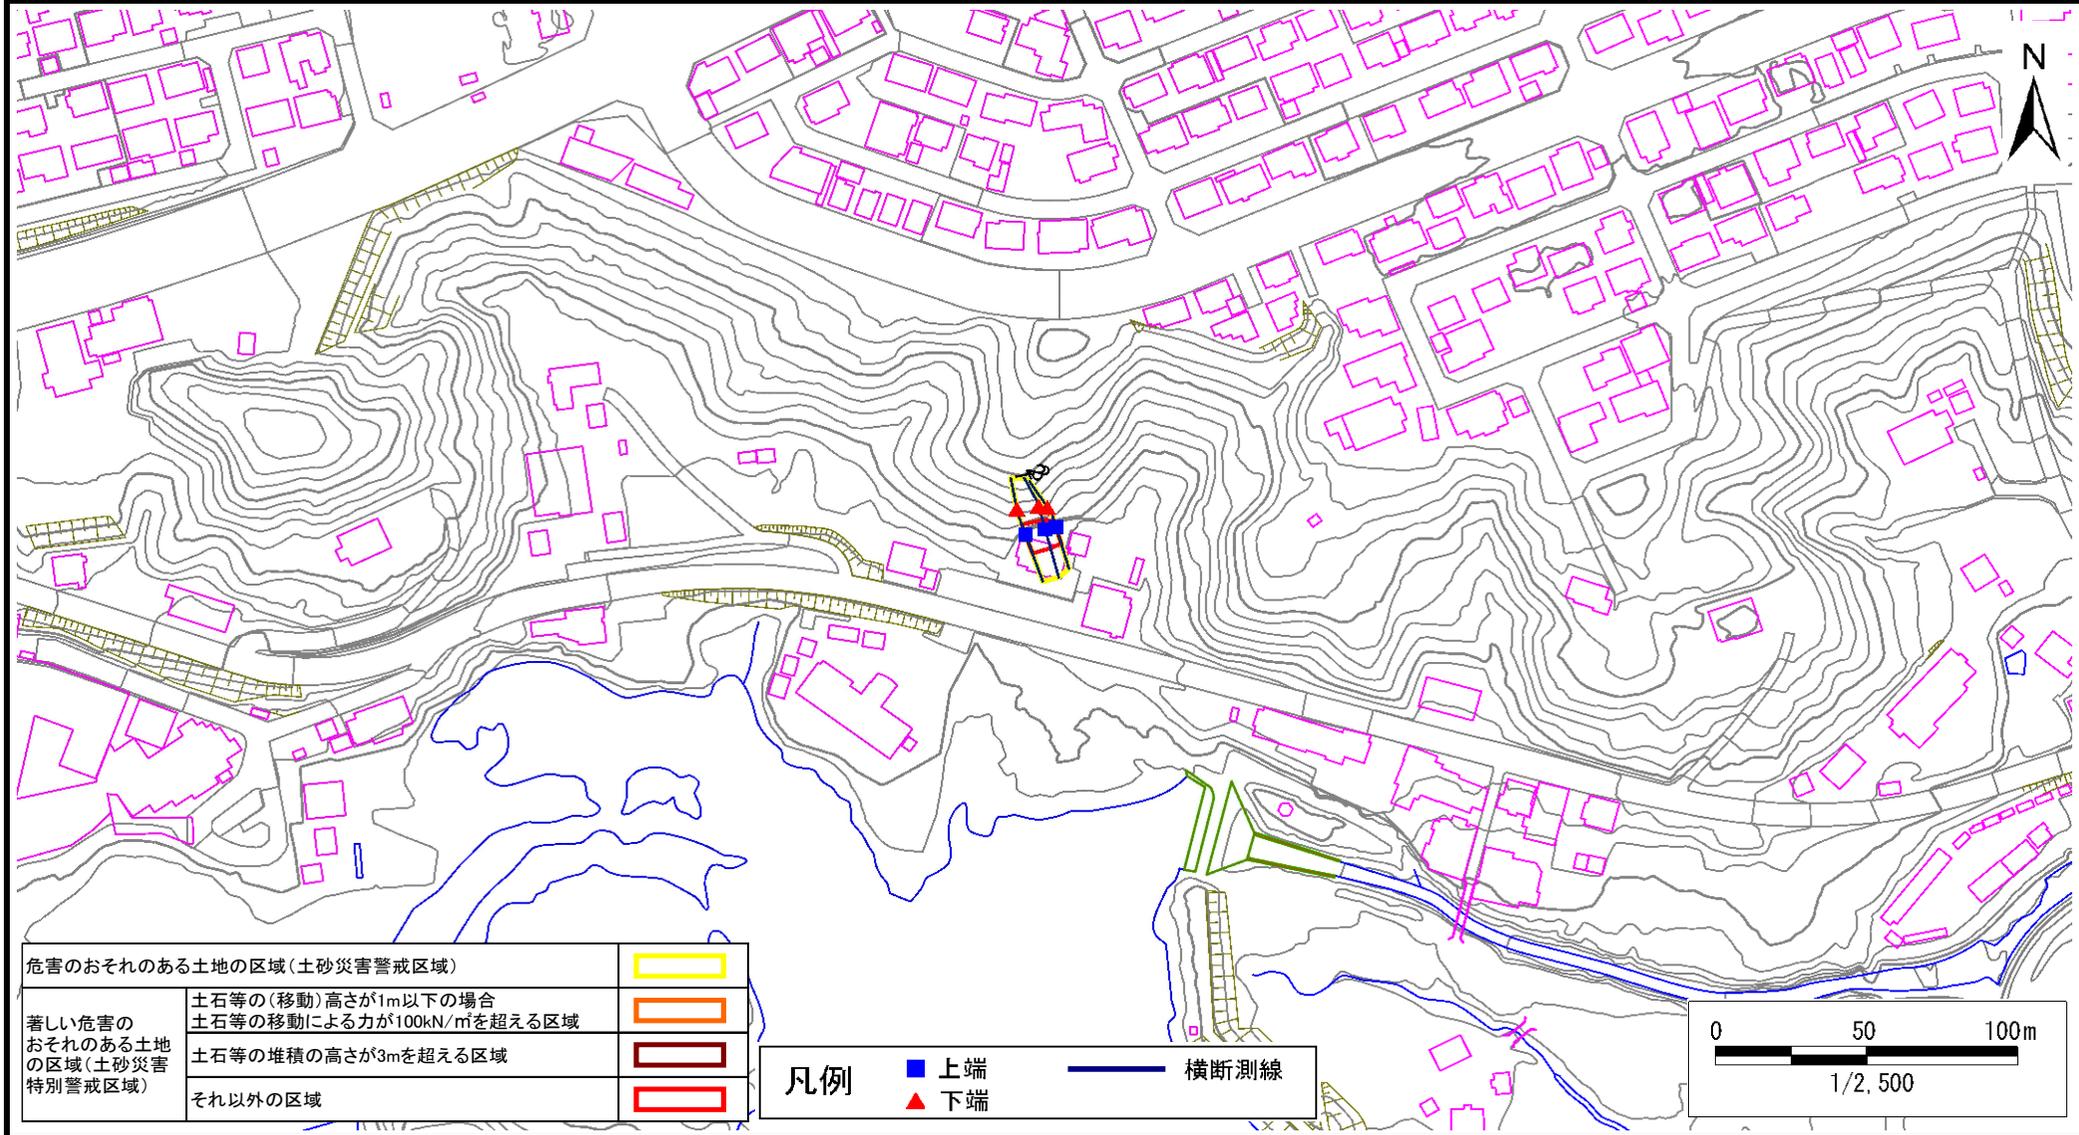
危害のおそれのある土地の区域(土砂災害警戒区域)		
著しい危害のおそれのある土地の区域(土砂災害特別警戒区域)	土石等の(移動)高さが1m以下の場合	
	土石等の移動による力が100kN/m ² を超える区域	
	土石等の堆積の高さが3mを超える区域	
それ以外の区域
