土砂災害警戒区域等の指定の告示に係る図書(その1)

告示番号	宮城県告示第141号
告示年月日	令和8年3月13日

自然現象の種類	急傾斜地の崩壊
箇所番号	N105K0242
箇所名	上谷刈9
所在地	仙台市泉区上谷刈
調査機関	宮城県仙台土木事務所

急傾斜地の位置	箇所番号	N105K0242	箇所名	上谷刈9	所在地	仙台市泉区上谷刈
---------	------	-----------	-----	------	-----	----------

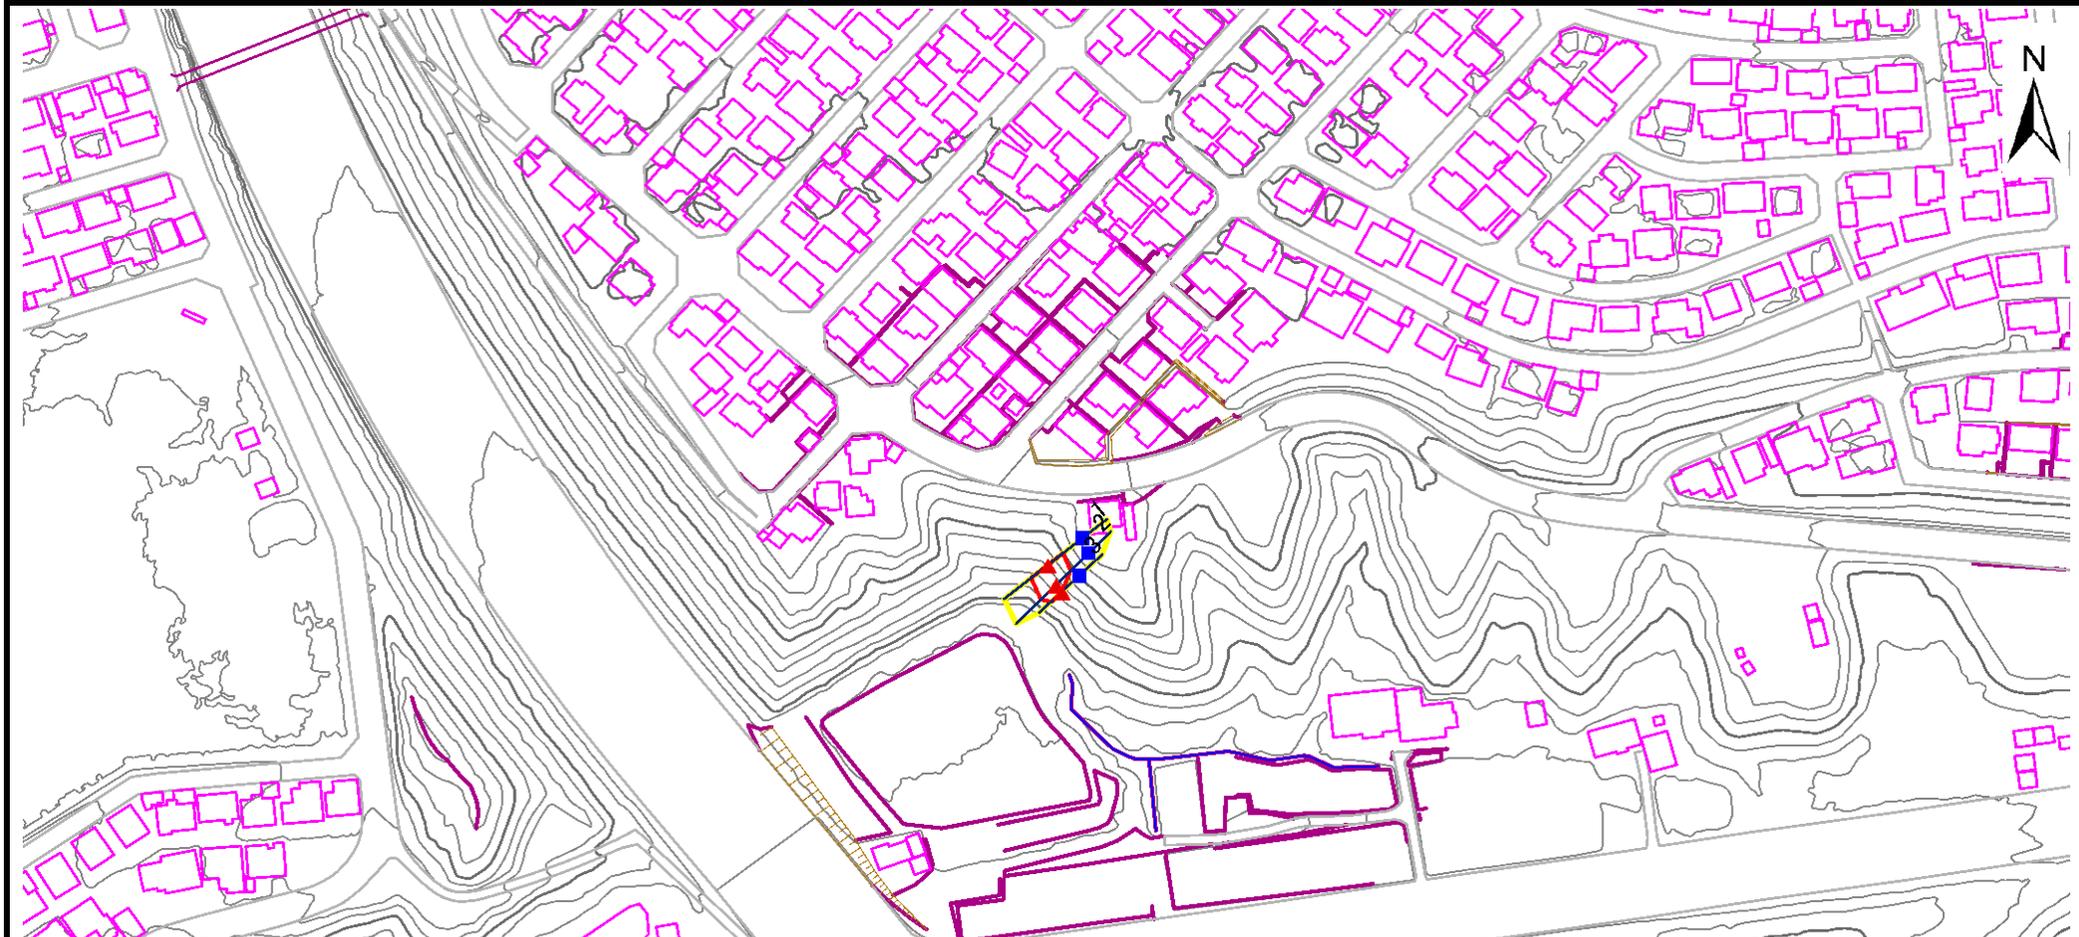
危険のおそれのある土地の区域(土砂災害警戒区域)		
著しい危険のおそれのある土地の区域(土砂災害特別警戒区域)	土石等の(移動)高さが1m以下の場合	
	土石等の移動による力が100kN/m ² を超える区域	
	土石等の堆積の高さが3mを超える区域	
それ以外の区域
