土砂災害警戒区域等の指定の告示に係る図書(その1)

告示番号	宮城県告示第141号
告示年月日	令和8年3月13日

自然現象の種類	急傾斜地の崩壊
箇所番号	N105K0285
箇所名	実沢3
所在地	仙台市泉区実沢字上ノ台
調査機関	宮城県仙台土木事務所

急傾斜地の位置	箇所番号	N105K0285	箇所名	実沢3	所在地	仙台市泉区実沢字上ノ台
---------	------	-----------	-----	-----	-----	-------------

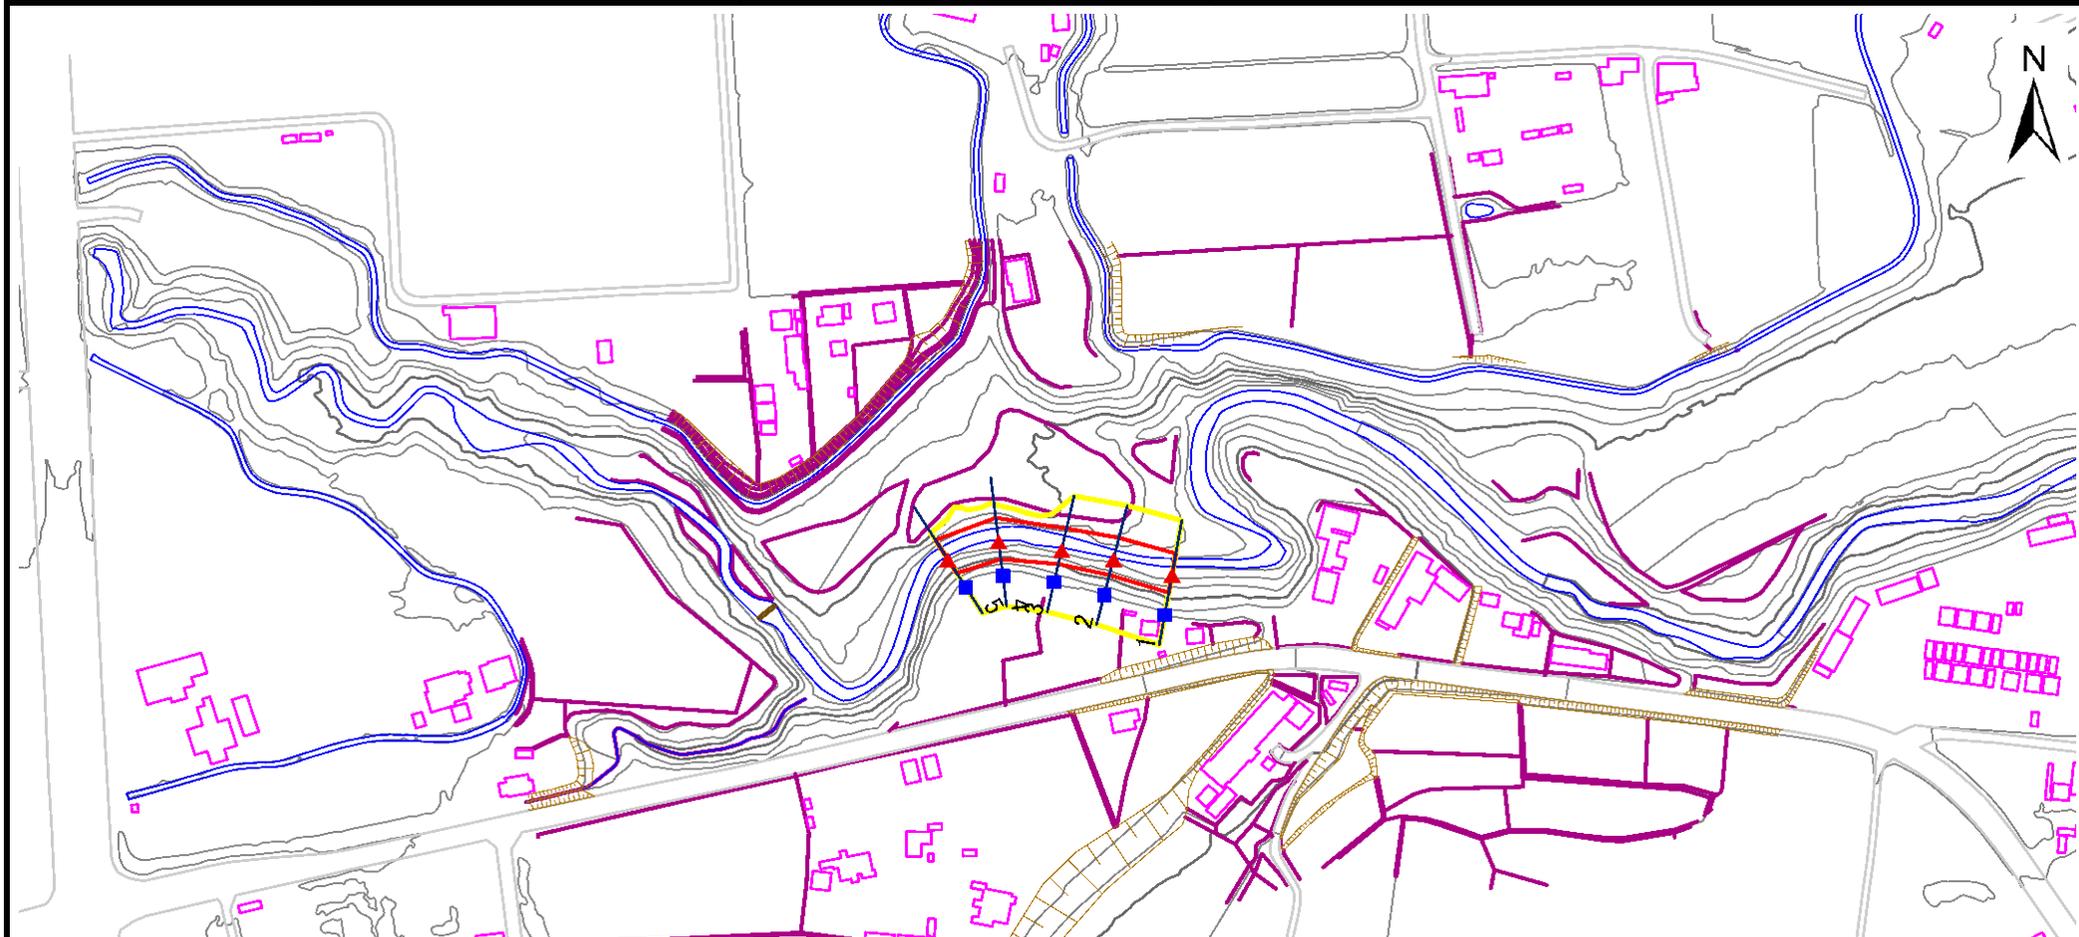
危険のおそれのある土地の区域(土砂災害警戒区域)		
著しい危険のおそれのある土地の区域(土砂災害特別警戒区域)	土石等の(移動)高さが1m以下の場合	
	土石等の移動による力が100kN/m ² を超える区域	
	土石等の堆積の高さが3mを超える区域	
	それ以外の区域
