# 土砂災害警戒区域等の指定の告示に係る図書(その1)

告示番号	宮城県告示第141号
告示年月日	令和8年3月13日

自然現象の種類	急傾斜地の崩壊
箇所番号	N105K0310
箇所名	根白石3
所在地	仙台市泉区根白石
調査機関	宮城県仙台土木事務所

急傾斜地の位置	箇所番号	N105K0310	箇所名	根白石3	所在地	仙台市泉区根白石
---------	------	-----------	-----	------	-----	----------

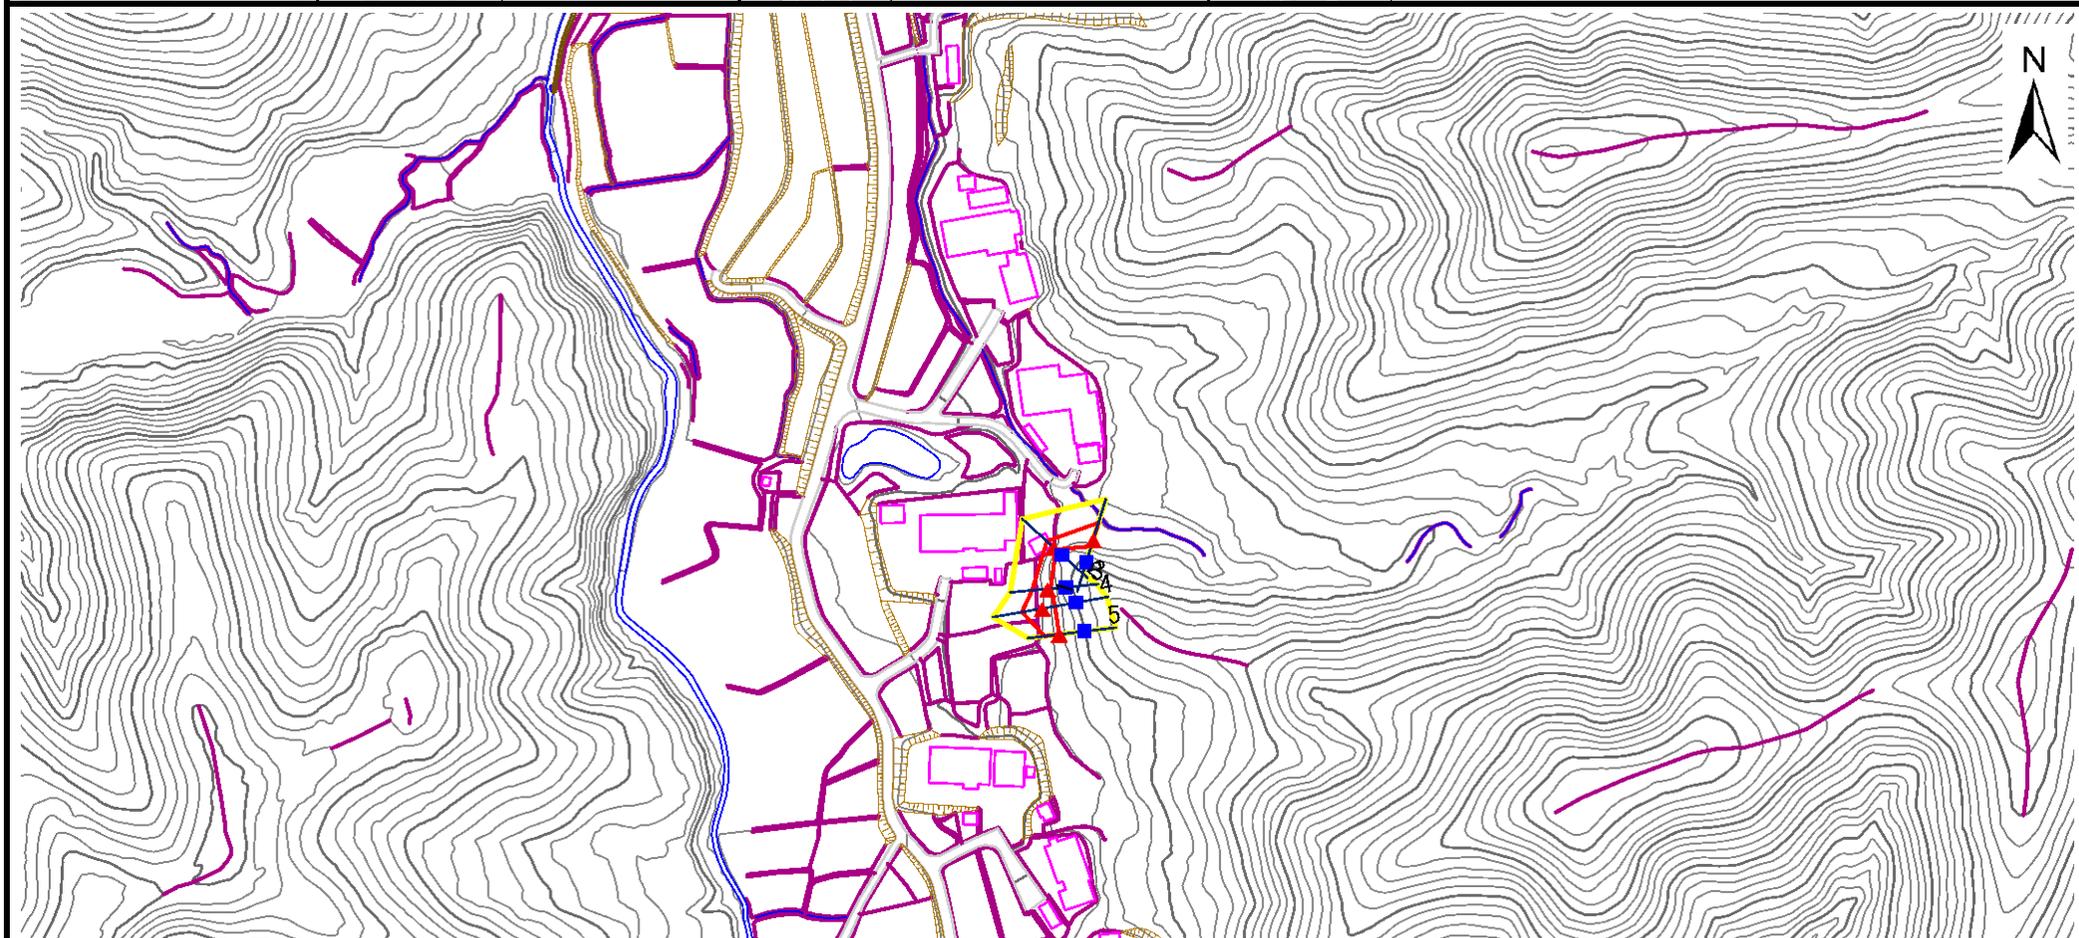
危険のおそれのある土地の区域(土砂災害警戒区域)		
著しい危険のおそれのある土地の区域(土砂災害特別警戒区域)	土石等の(移動)高さが1m以下の場合	
	土石等の移動による力が100kN/m <sup>2</sup> を超える区域	
	土石等の堆積の高さが3mを超える区域	
それ以外の区域
