土砂災害警戒区域等の指定の告示に係る図書(その1)

告示番号	宮城県告示第141号
告示年月日	令和8年3月13日

自然現象の種類	急傾斜地の崩壊
箇所番号	N105K0351
箇所名	館1
所在地	仙台市泉区館5丁目
調査機関	宮城県仙台土木事務所

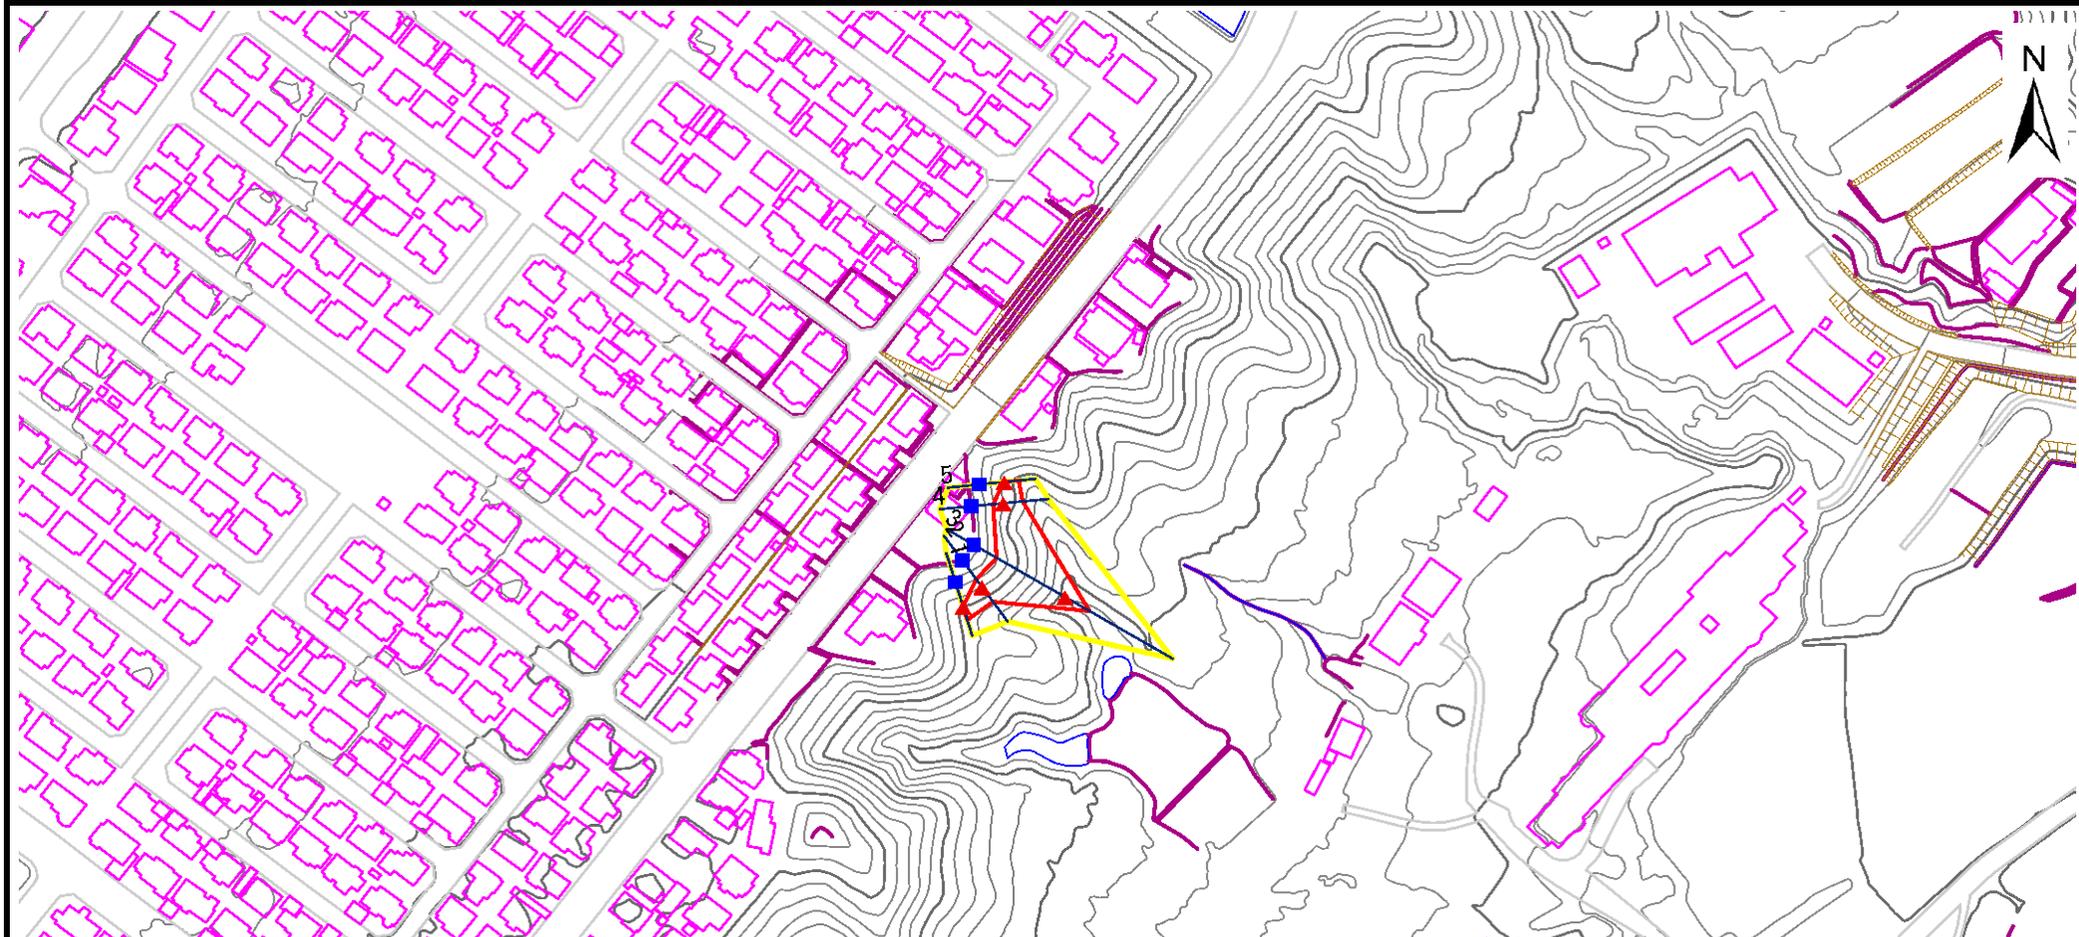
急傾斜地の位置	箇所番号	N105K0351	箇所名	館1	所在地	仙台市泉区館5丁目
---------	------	-----------	-----	----	-----	-----------

危険のおそれのある土地の区域(土砂災害警戒区域)		
著しい危険のおそれのある土地の区域(土砂災害特別警戒区域)	土石等の(移動)高さが1m以下の場合	
	土石等の移動による力が100kN/mを超える区域	
	土石等の堆積の高さが3mを超える区域	
それ以外の区域
