土砂災害警戒区域等の指定の告示に係る図書(その1)

告示番号	宮城県告示第141号
告示年月日	令和8年3月13日

自然現象の種類	急傾斜地の崩壊
箇所番号	N105K0399
箇所名	西田中2
所在地	仙台市泉区西田中
調査機関	宮城県仙台土木事務所

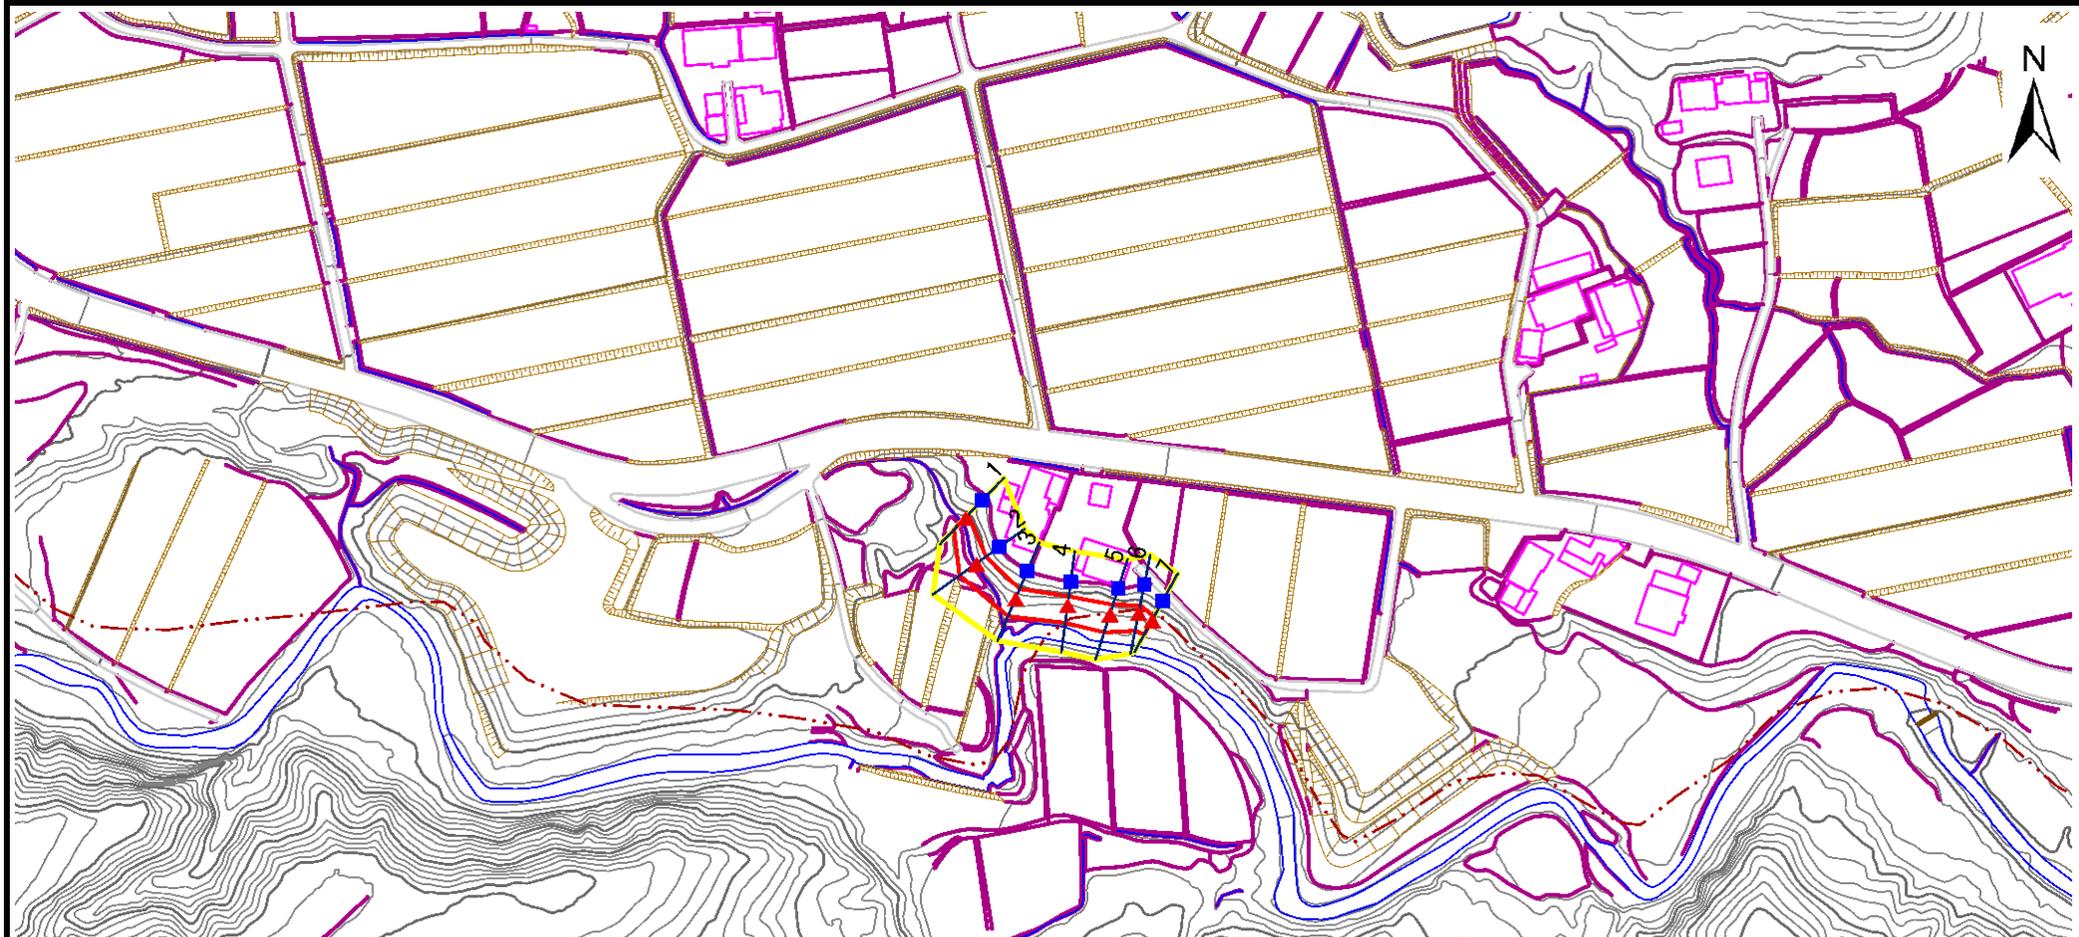
急傾斜地の位置	箇所番号	N105K0399	箇所名	西田中2	所在地	仙台市泉区西田中
---------	------	-----------	-----	------	-----	----------

危険のおそれのある土地の区域(土砂災害警戒区域)		
著しい危険のおそれのある土地の区域(土砂災害特別警戒区域)	土石等の(移動)高さが1m以下の場合	
	土石等の移動による力が100kN/m ² を超える区域	
	土石等の堆積の高さが3mを超える区域	
それ以外の区域
