## 土砂災害警戒区域等の指定の告示に係る図書(その1)

告示番号	宮城県告示第141号
告示年月日	令和8年3月13日

自然現象の種類	急傾斜地の崩壊
箇所番号	N105K0438
箇所名	福岡9
所在地	仙台市泉区福岡
調査機関	宮城県仙台土木事務所

# 土砂災害警戒区域等の指定の告示に係る図書(その2)

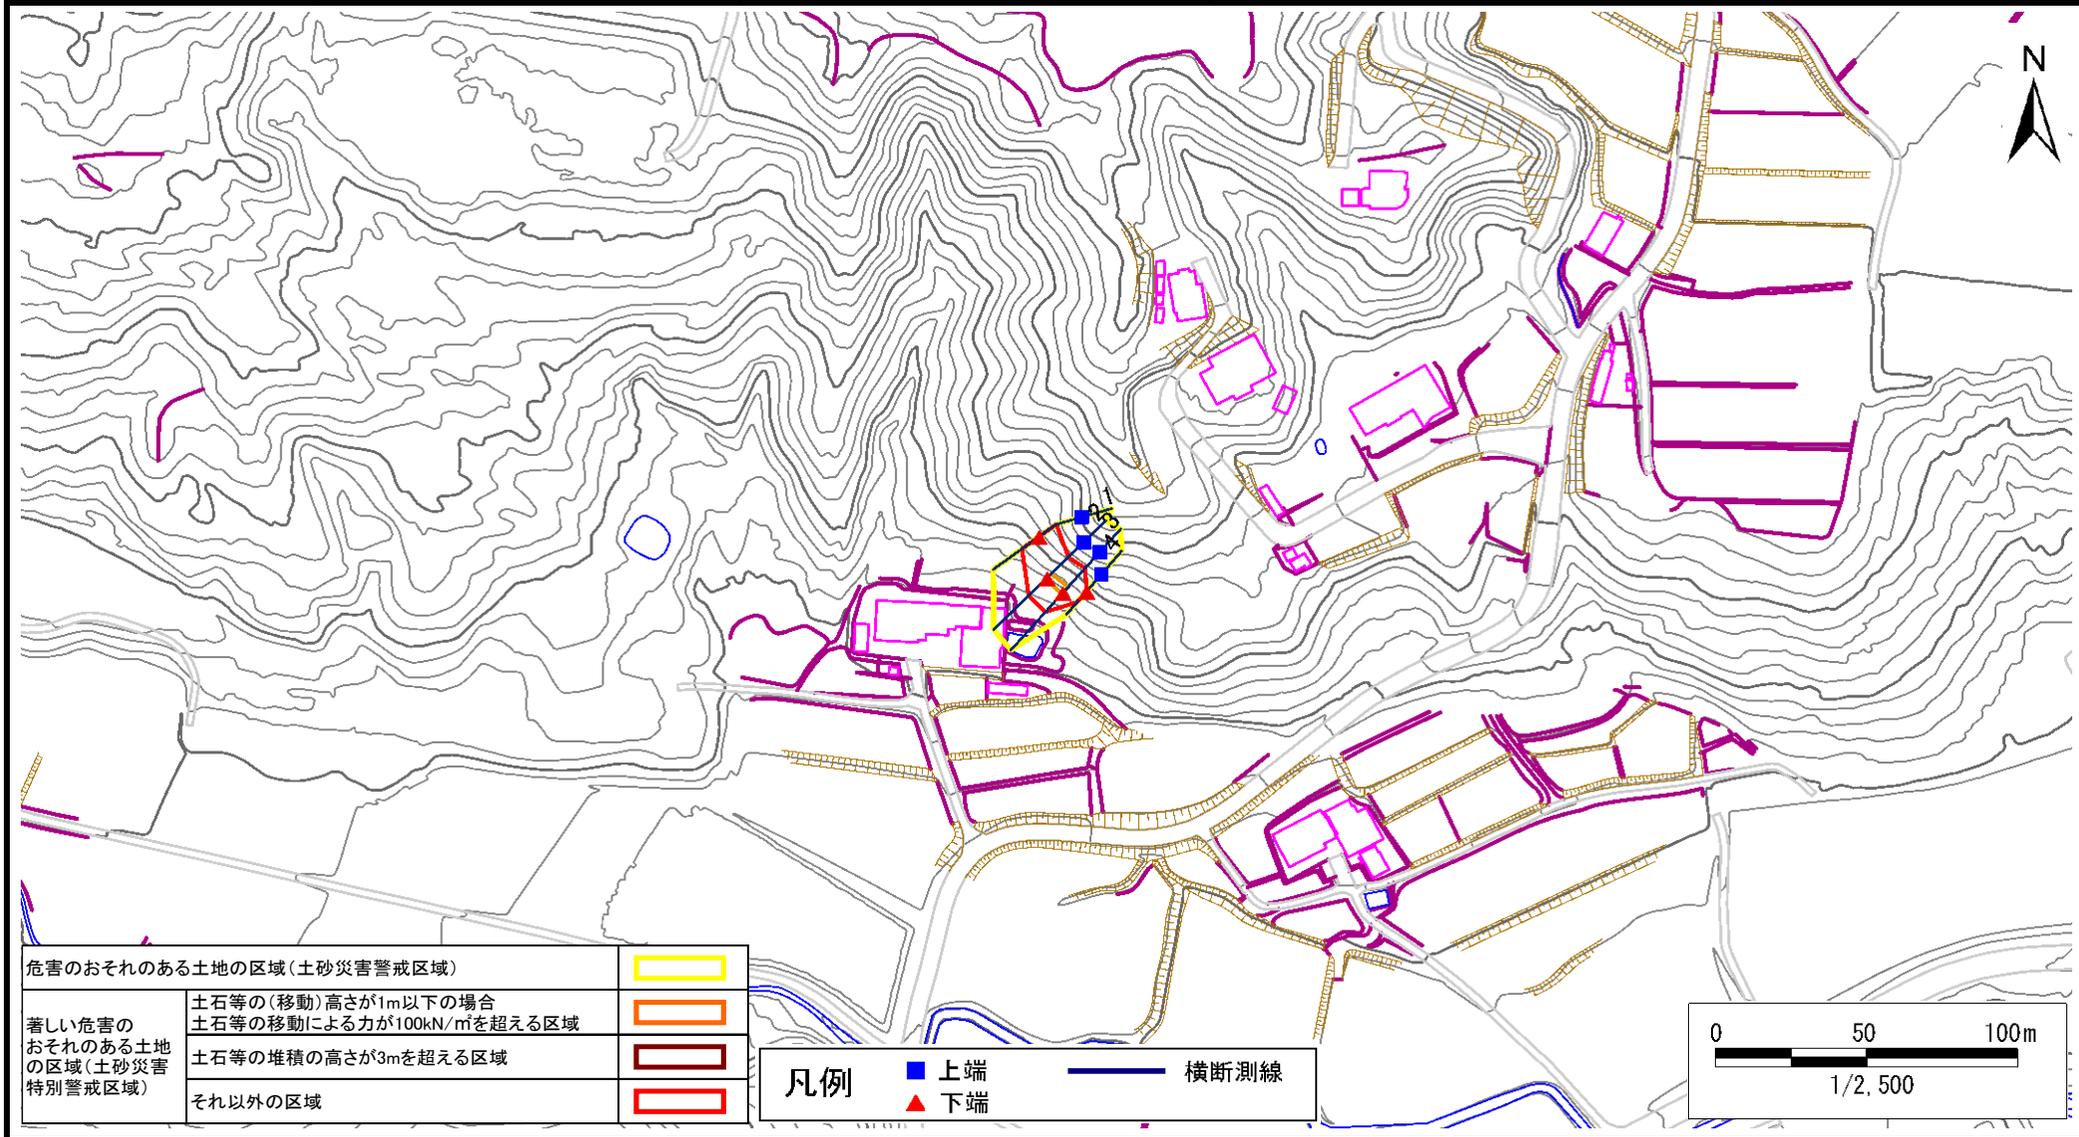
急傾斜地の位置	箇所番号	N105K0438	箇所名	福岡9	所在地	仙台市泉区福岡
---------	------	-----------	-----	-----	-----	---------

危険のおそれのある土地の区域(土砂災害警戒区域)		
著しい危険のおそれのある土地の区域(土砂災害特別警戒区域)	土石等の(移動)高さが1m以下の場合	
	土石等の移動による力が100kN/m <sup>2</sup> を超える区域	
それ以外の区域	土石等の堆積の高さが3mを超える区域	
	それ以外の区域
