土砂災害警戒区域等の指定の告示に係る図書(その1)

告示番号	宮城県告示第678号
告示年月日	平成24年9月7日

自然現象の種類	急傾斜地の崩壊
箇所番号	I-自-227(1311000227)
箇所名	西花苑の2
所在地	仙台市青葉区西花苑二丁目, 折立六丁目
調査機関	宮城県仙台土木事務所

危害のおそれのある土地、著しい危害のおそれのある土地の設定図

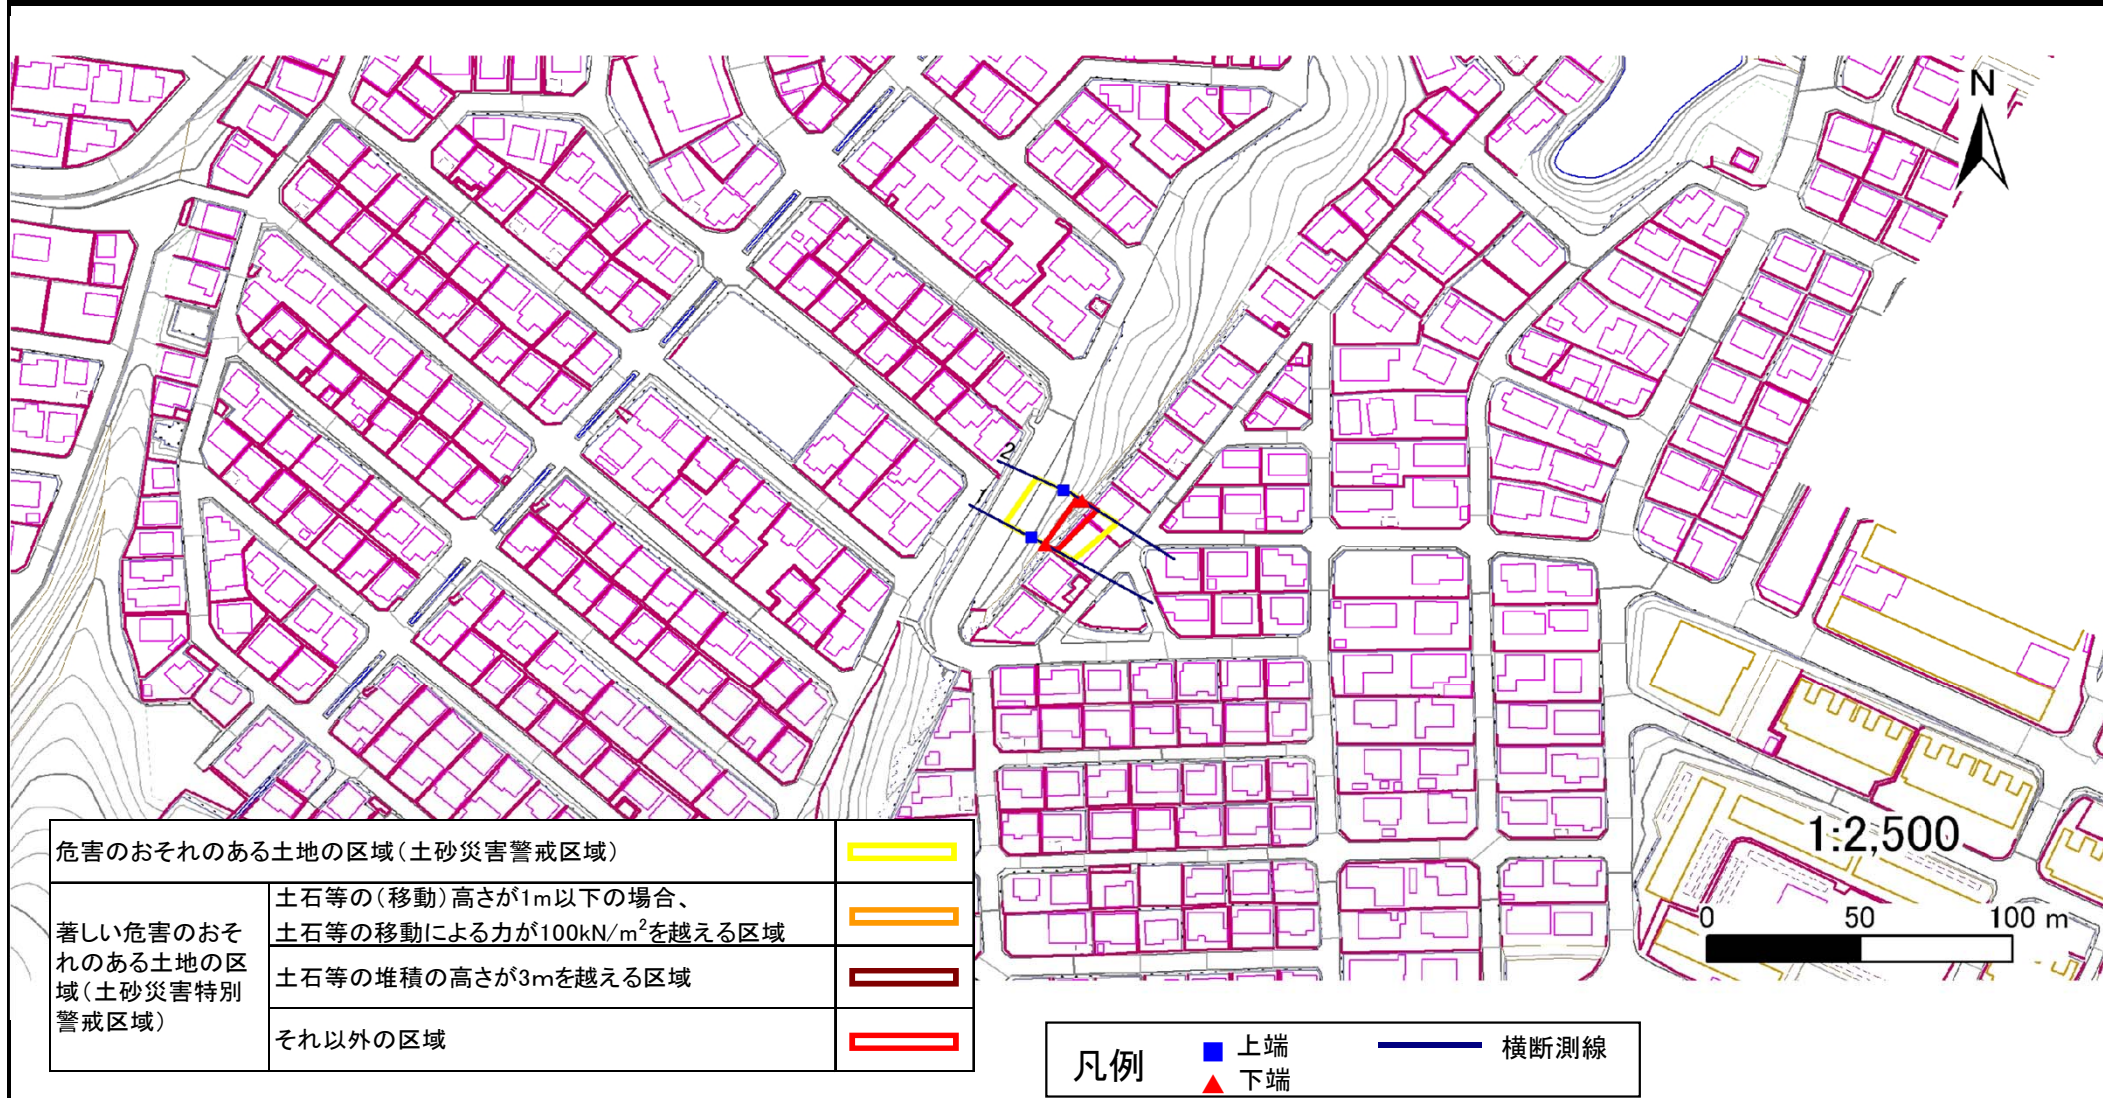
危害のおそれのある土地の区域(土砂災害警戒区域)		
著しい危害のおそれのある土地の区域(土砂災害特別警戒区域)	土石等の(移動)高さが1m以下の場合、 土石等の移動による力が100kN/m ² を越える区域	
	土石等の堆積の高さが3mを越える区域	
	それ以外の区域
