# 土砂災害警戒区域等の指定の告示に係る図書(その1)

自然現象の種類	急傾斜地の崩壊
箇所番号	I-自-1309(1311001309)
箇所名	西花苑の5
所在地	仙台市青葉区折立三丁目
調査機関	宮城県仙台土木事務所

# 土砂災害警戒区域等の指定の告示に係る図書(その2)

危害のおそれのある土地、著しい危害のおそれのある土地の設定図

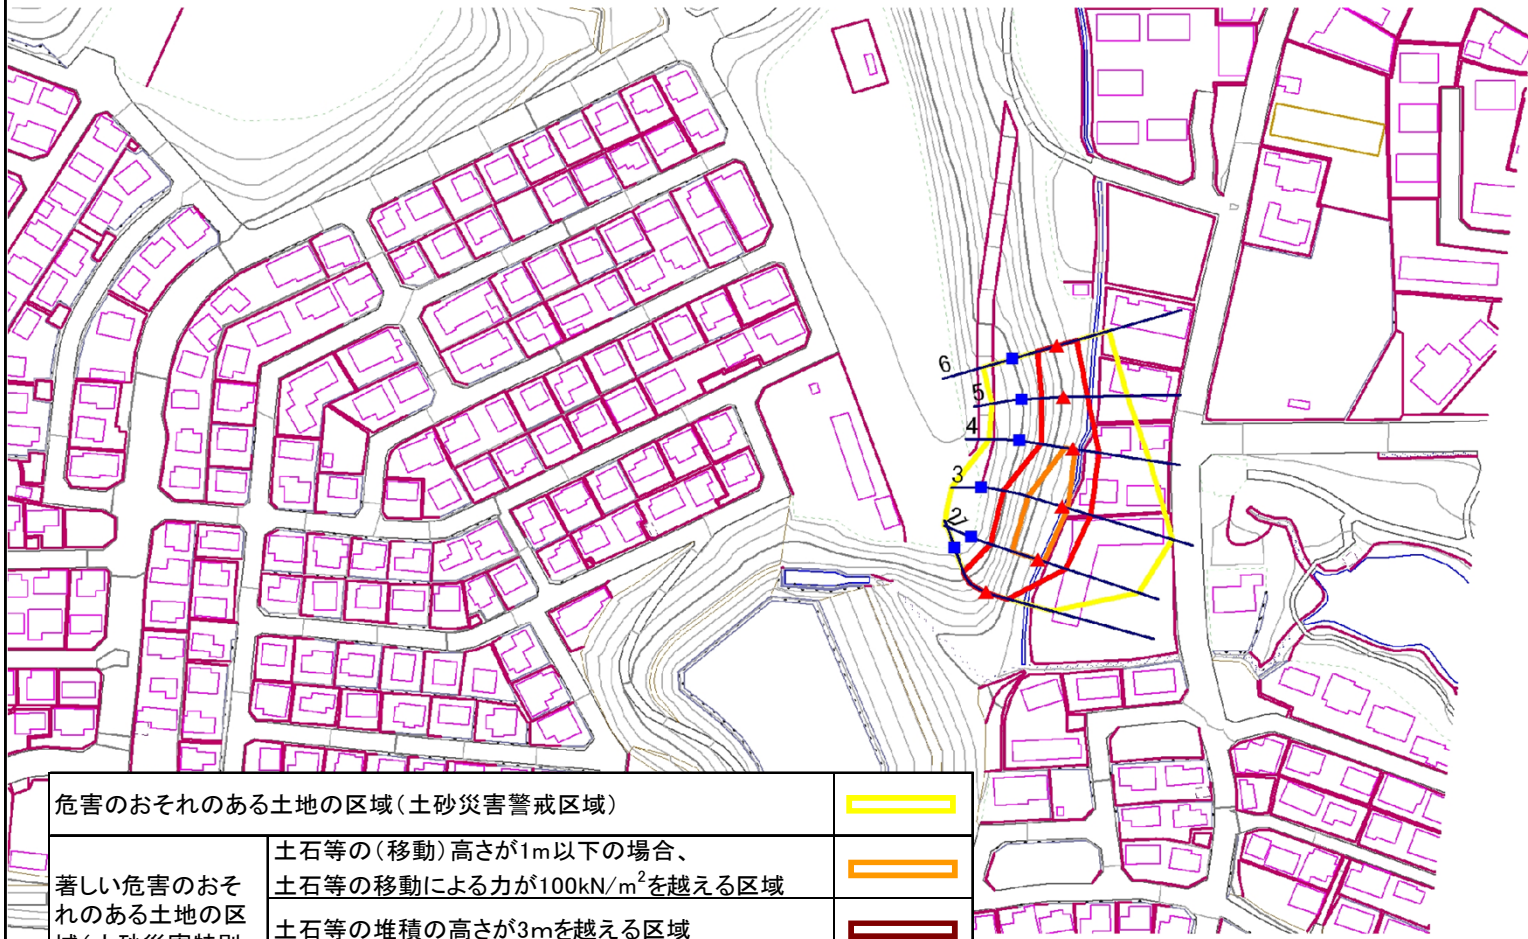
急傾斜地の位置	箇所番号	I-自-1309(1311001309)	箇所名	西花苑の5	所在地	仙台市青葉区折立三丁目
---------	------	----------------------	-----	-------	-----	-------------

危害のおそれのある土地の区域(土砂災害警戒区域)		
著しい危害のおそれのある土地の区域(土砂災害特別警戒区域)	土石等の(移動)高さが1m以下の場合、 土石等の移動による力が $100\text{kN/m}^2$ を越える区域	
	土石等の堆積の高さが3mを越える区域	
	それ以外の区域
