土砂災害警戒区域等の指定の告示に係る図書(その1)

告示番号	宮城県告示第678号
告示年月日	平成24年9月7日

自然現象の種類	急傾斜地の崩壊
箇所番号	I-自-341(1311000341)
箇所名	南光台
所在地	仙台市泉区南光台六丁目、松森字前ヶ沢
調査機関	宮城県仙台土木事務所

危害のおそれのある土地、著しい危害のおそれのある土地の設定図

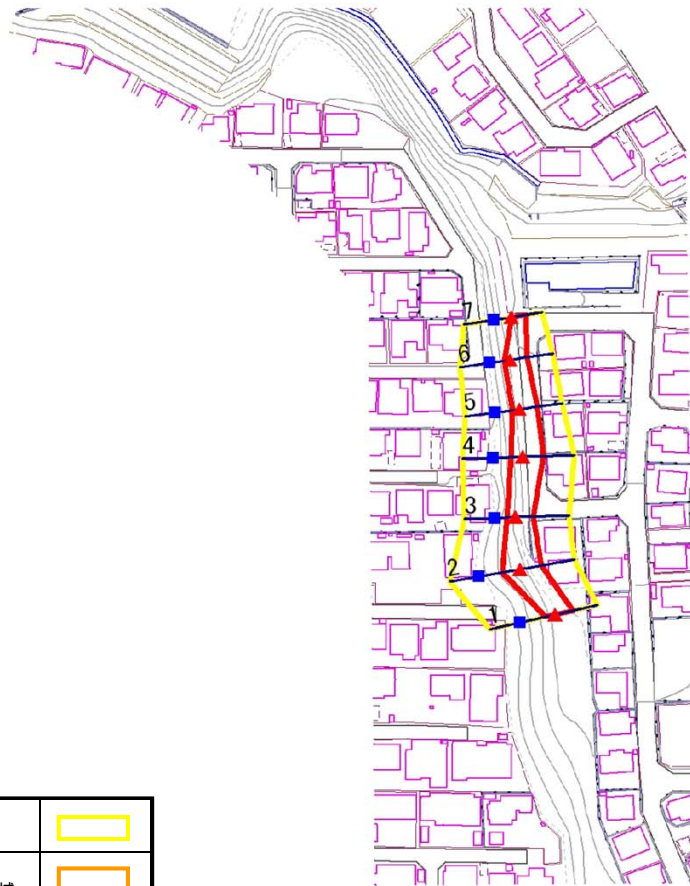
1:2,500

急傾斜地の位置	箇所番号	I-自-341(1311000341)	箇所名	南光台	所在地	仙台市泉区南光台六丁目、松森字前ヶ沢
---------	------	---------------------	-----	-----	-----	--------------------
