# 土砂災害警戒区域等の指定の告示に係る図書(その1)

告示番号	宮城県告示第678号
告示年月日	平成24年9月7日

自然現象の種類	急傾斜地の崩壊
箇所番号	I-自-1339(1311001339)
箇所名	山の寺の4
所在地	仙台市泉区山の寺二丁目
調査機関	宮城県仙台土木事務所

危害のおそれのある土地、著しい危害のおそれのある土地の設定図

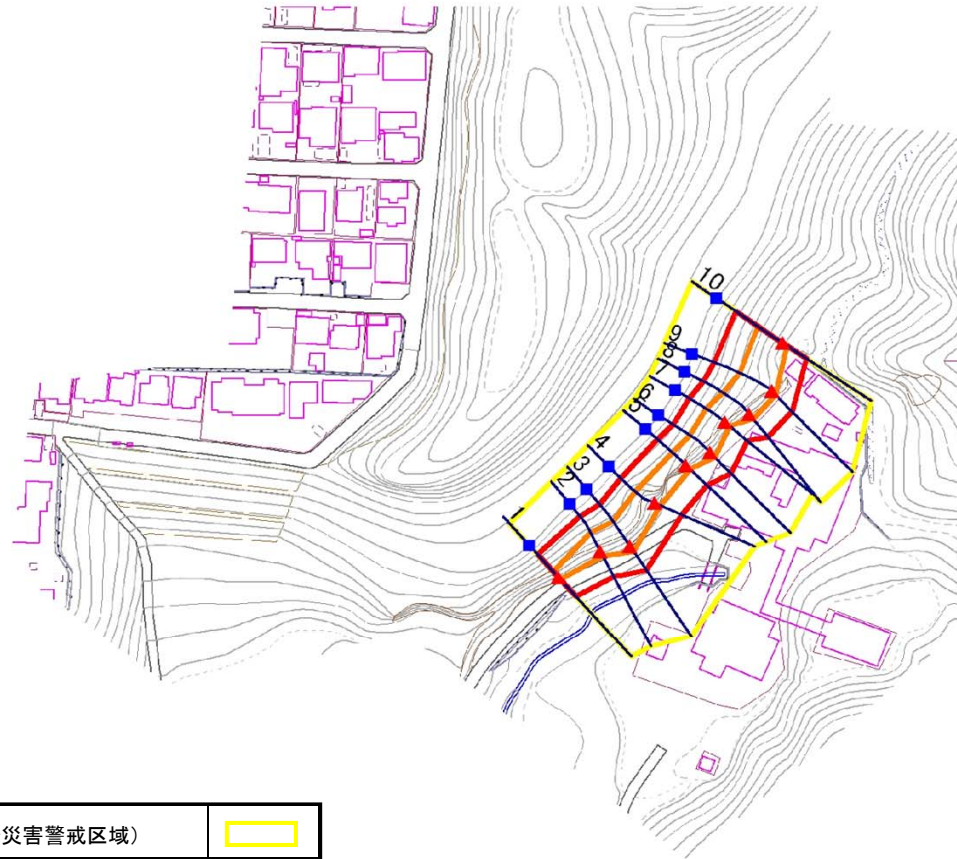
1:2,500

急傾斜地の位置	箇所番号	I-自-1339(1311001339)	箇所名	山の寺の4	所在地	仙台市泉区山の寺二丁目
---------	------	----------------------	-----	-------	-----	-------------
