土砂災害警戒区域等の指定の告示に係る図書(その1)

告示番号	宮城県告示第874号
告示年月日	平成19年9月7日

自然現象の種類	急傾斜地の崩壊
箇所番号	I-自-343(1311000343)
箇所名	泉ヶ丘の1
所在地	仙台市泉区七北田字大沢
調査機関	宮城県仙台土木事務所

様式3-1 危害のおそれのある土地、著しい危害のおそれのある土地の設定図

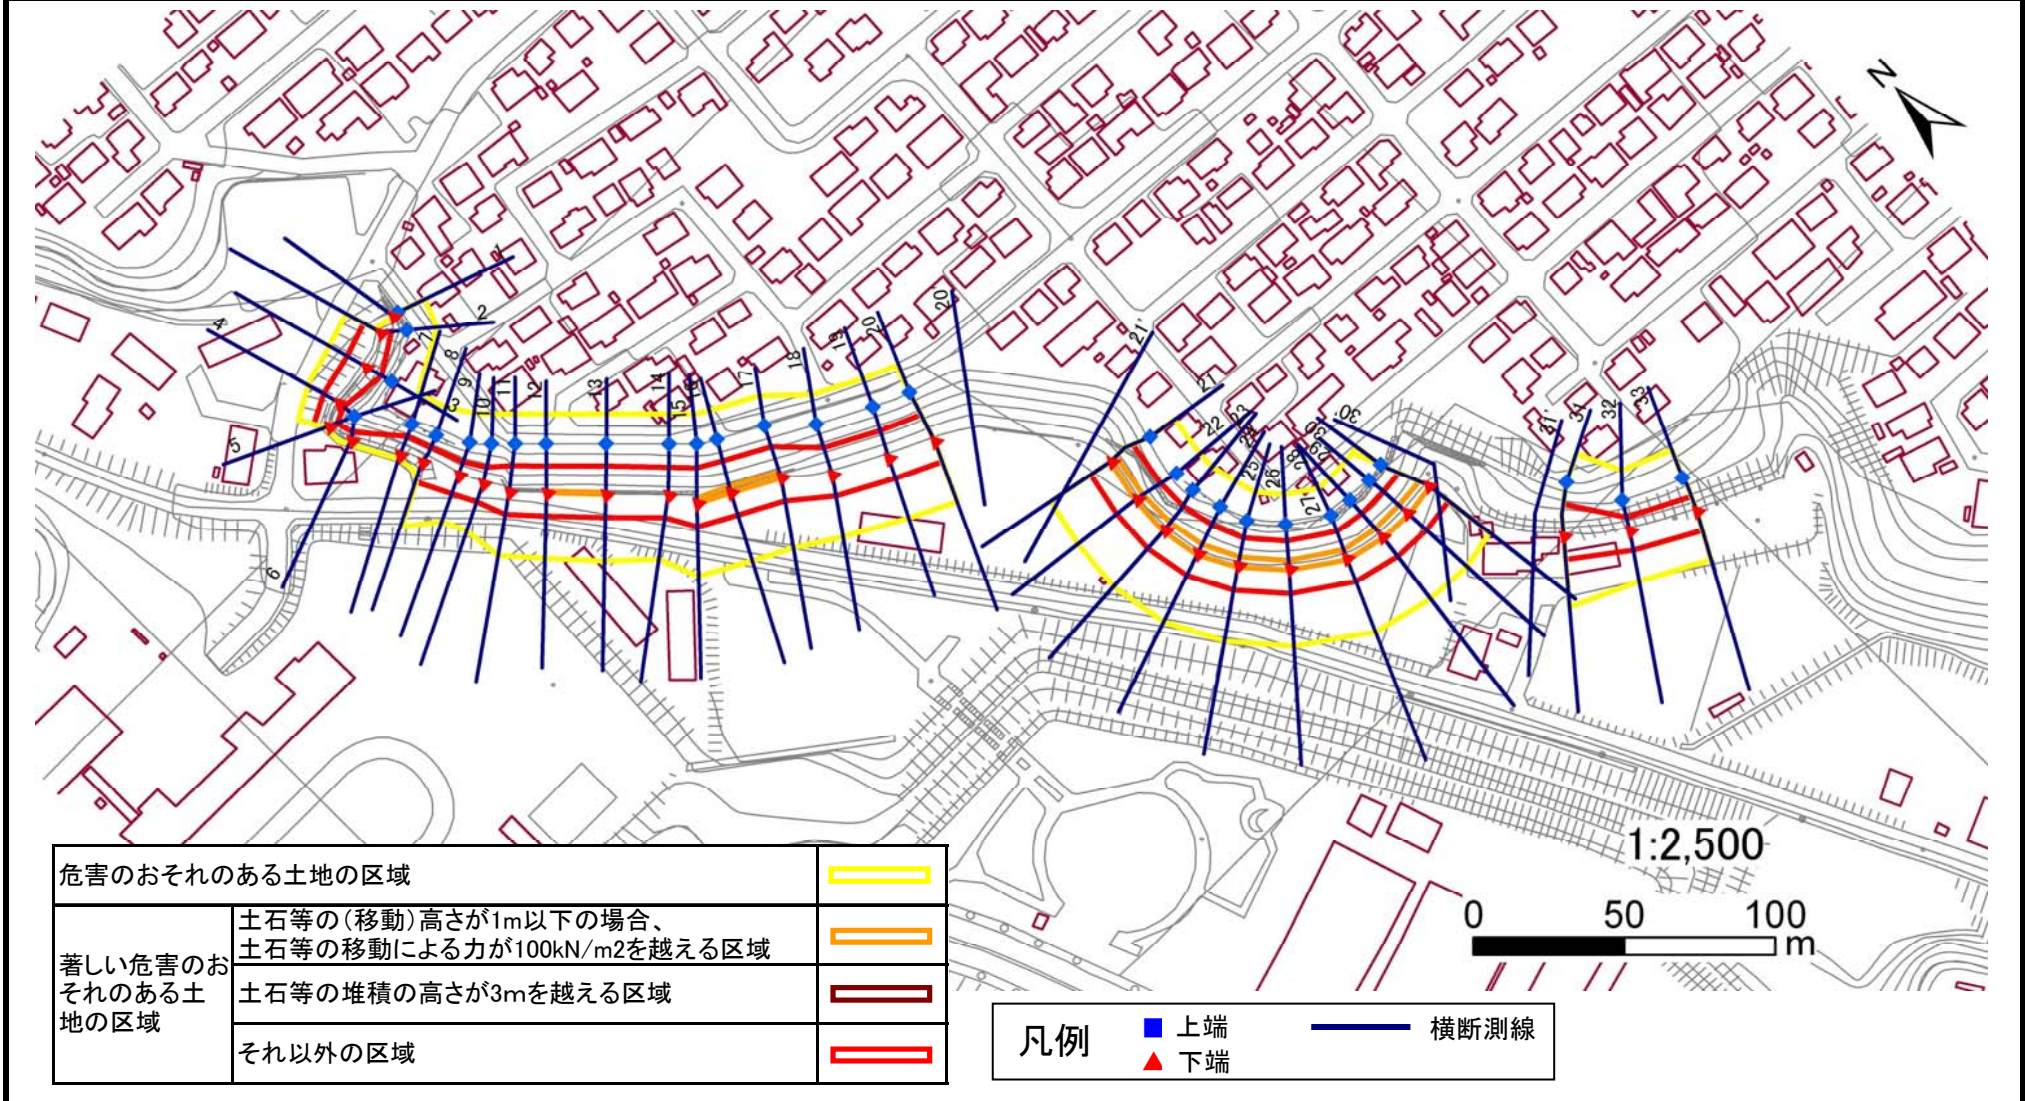
危害のおそれのある土地の区域		
著しい危害のおそれのある土地の区域	土石等の(移動)高さが1m以下の場合、 土石等の移動による力が100kN/m ² を越える区域	
	土石等の堆積の高さが3mを越える区域	
	それ以外の区域
