土砂災害警戒区域等の指定の告示に係る図書(その1)

告示番号	宮城県告示第306号
告示年月日	平成29年3月28日

自然現象の種類	急傾斜地の崩壊
箇所番号	I-自-0251
箇所名	八幡六丁目の4
所在地	仙台市青葉区八幡六丁目
調査機関	宮城県仙台土木事務所

危害のおそれのある土地、著しい危害のおそれのある土地の設定図

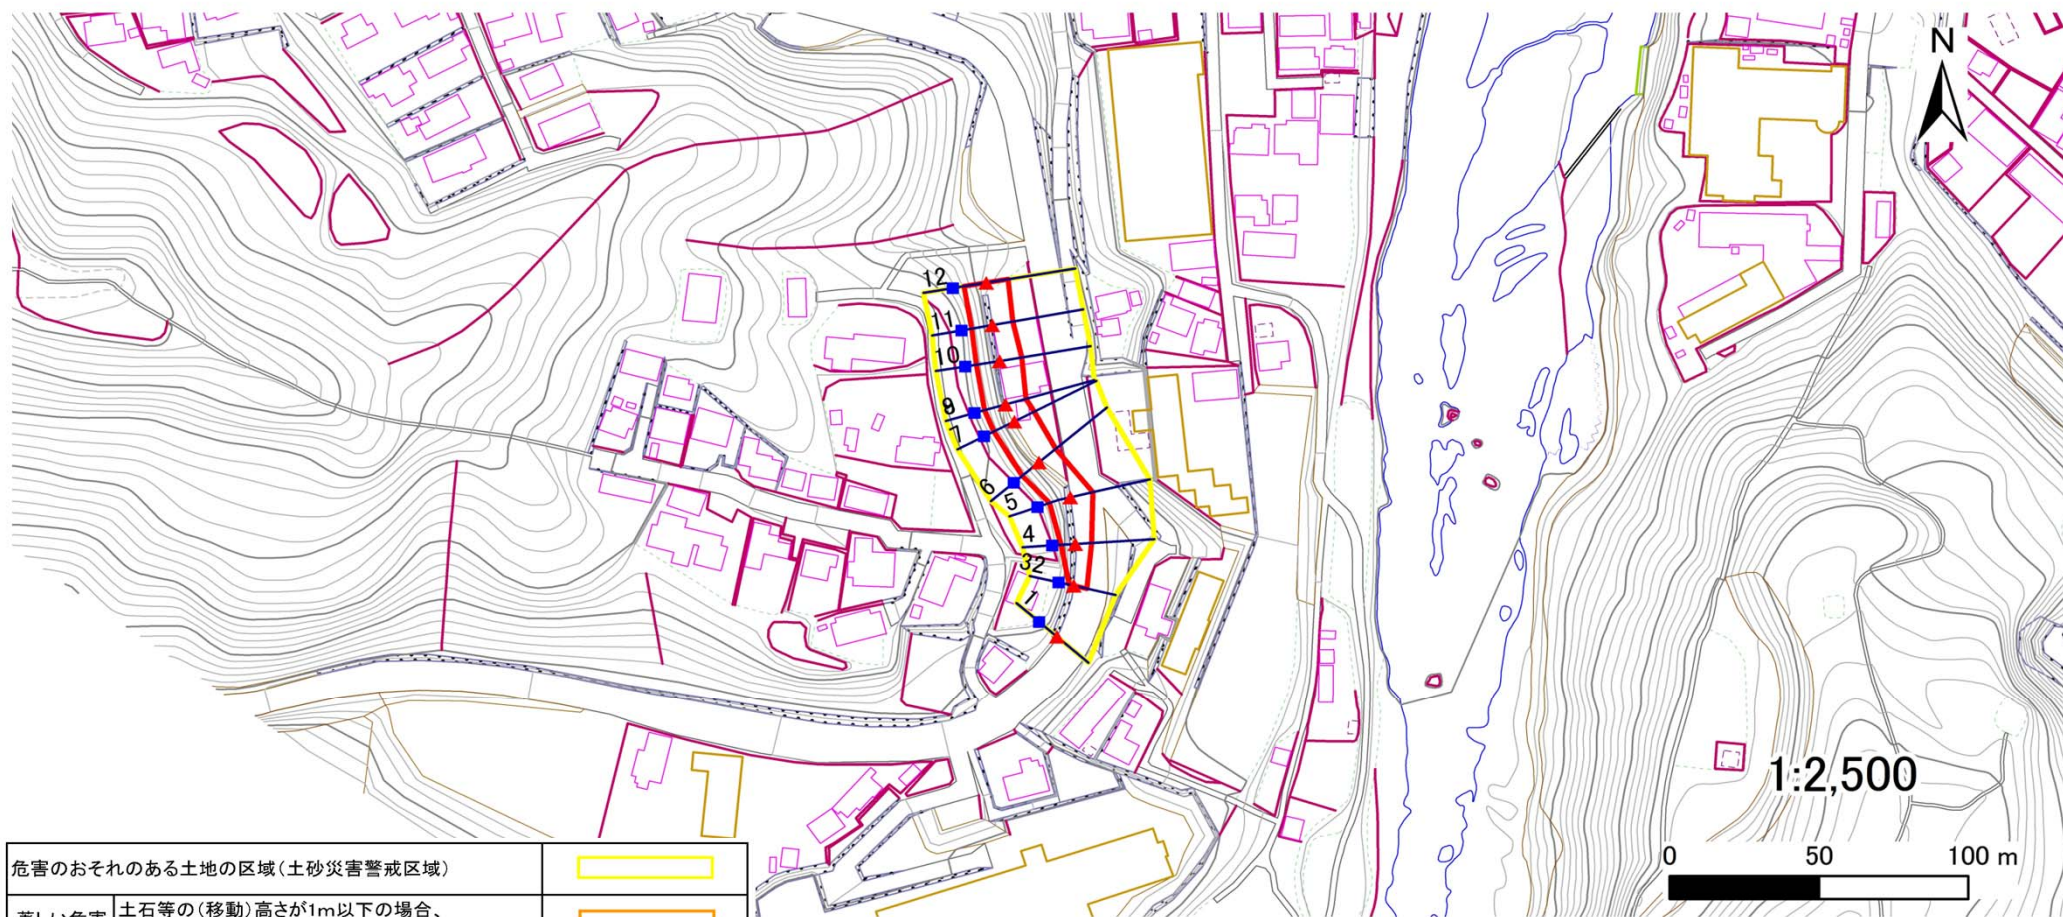
危害のおそれのある土地の区域(土砂災害警戒区域)	
著しい危害のおそれのある土地の区域(土砂災害特別警戒区域)	土石等の(移動)高さが1m以下の場合、土石等の移動による力が100kN/m ² を超える区域
	土石等の堆積の高さが3mを超える区域
	それ以外の区域
