土砂災害警戒区域等の指定の告示に係る図書(その1)

| 箇所名 | 双葉ヶ丘の1 |
| 所在地 | 仙台市青葉区双葉ヶ丘字一丁目 |

危害のおそれのある土地、著しい危害のおそれのある土地の設定図

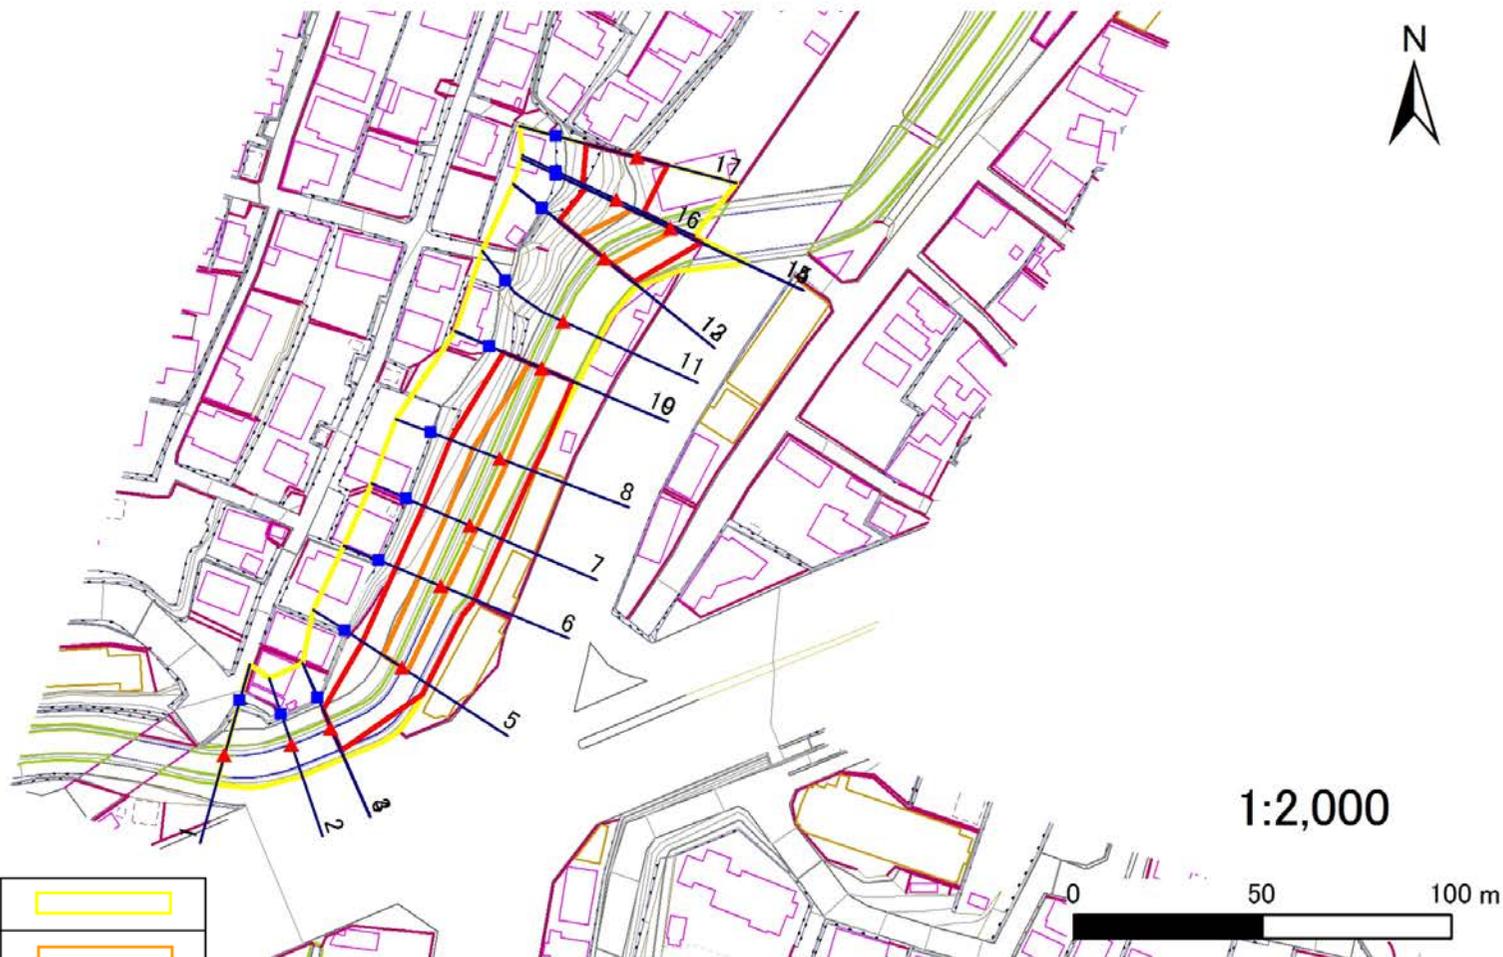
| 危害のおそれのある土地の区域(土砂災害警戒区域) | |
| 著しい危害のおそれのある土地の区域(土砂災害特別警戒区域) | 土石等の(移動)高さが1m以下の場合、土石等の移動による力が100kN/m ² を超える区域 |
| | 土石等の堆積の高さが3mを超える区域 |
| | それ以外の区域 |
