土砂災害警戒区域等の指定の告示に係る図書(その1)

告示番号	宮城県告示第357号
告示年月日	平成30年3月30日

自然現象の種類	急傾斜地の崩壊
箇所番号	Ⅱ-自-0496
箇所名	高田山の2
所在地	仙台市太白区茂庭字高田山
調査機関	宮城県仙台土木事務所

危害のおそれのある土地、著しい危害のおそれのある土地の設定図

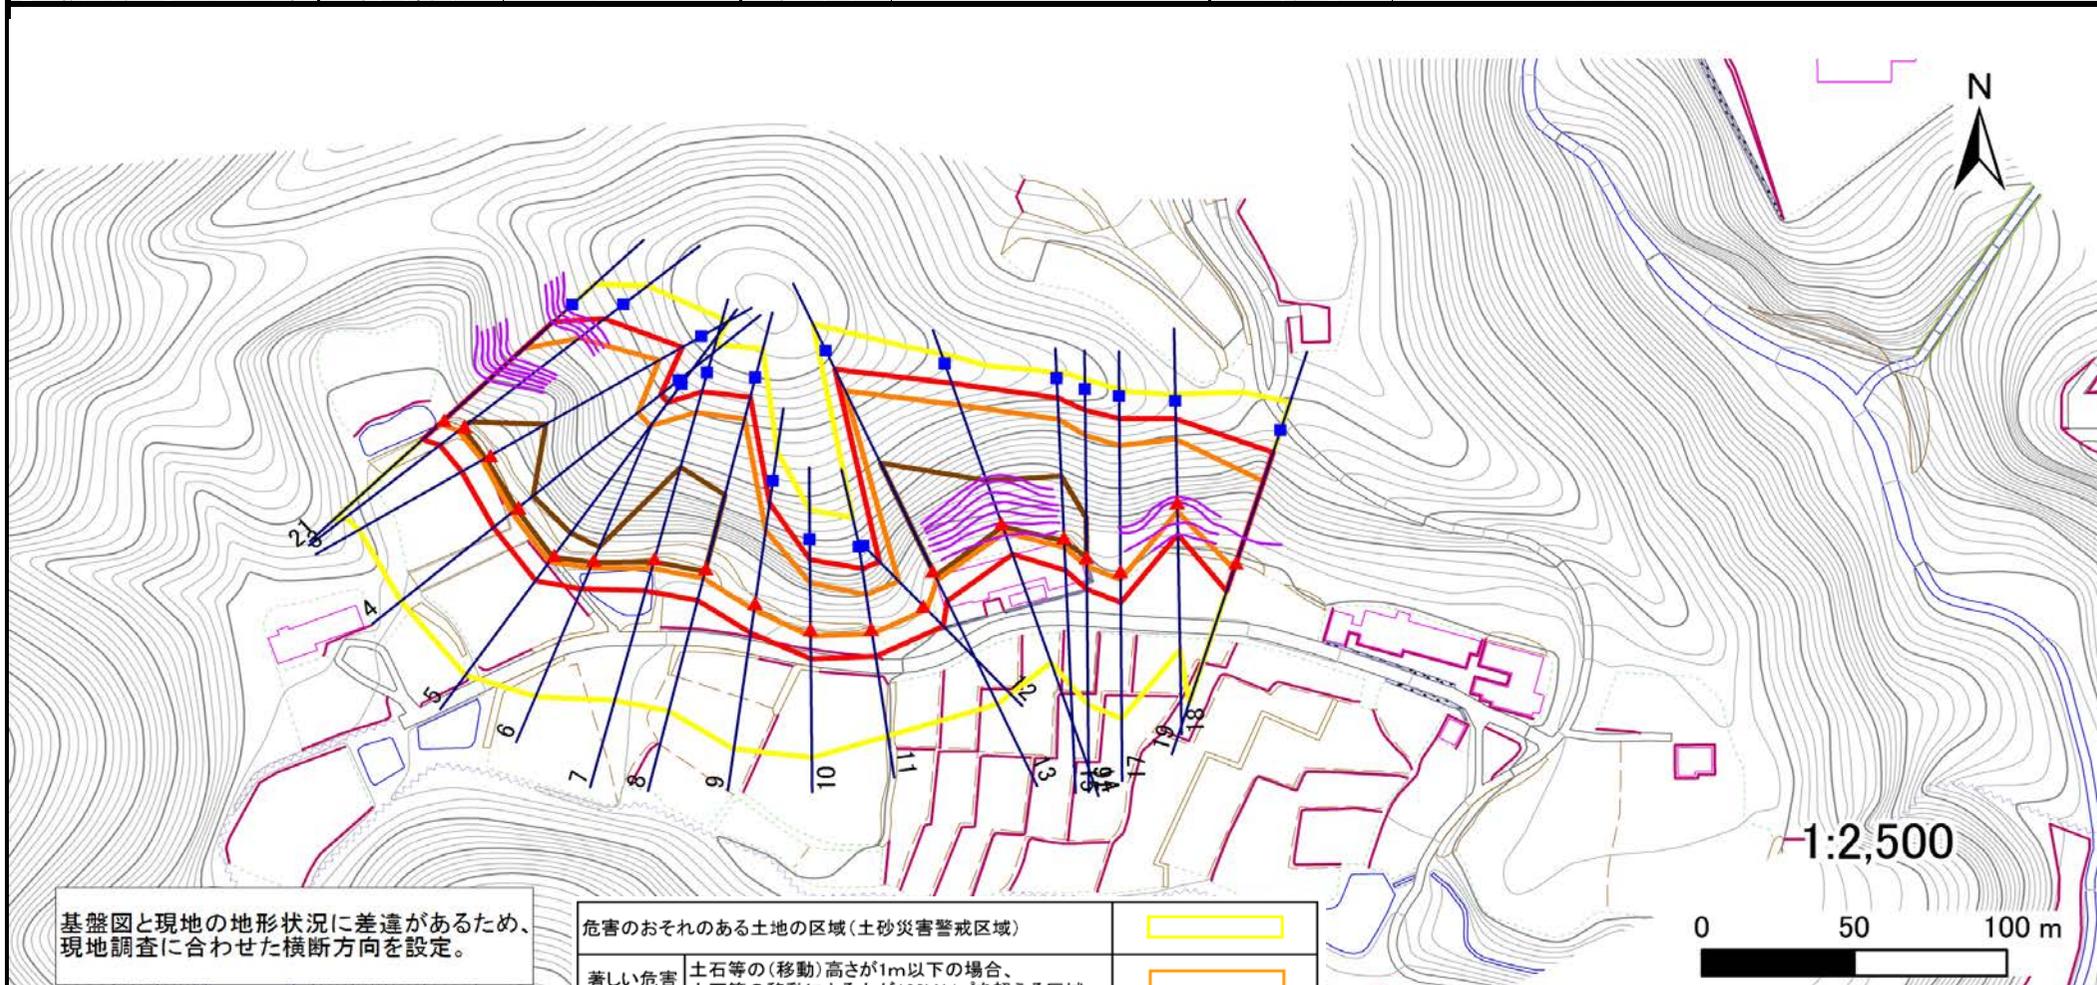
基盤図と現地の地形状況に差があるため、現地調査に合わせた横断方向を設定。
