土砂災害警戒区域等の指定の告示に係る図書(その1)

告示番号	宮城県告示第326号
告示年月日	平成31年3月29日

自然現象の種類	急傾斜地の崩壊
箇所番号	I-自-1332
箇所名	枡江
所在地	仙台市宮城野区枡江
調査機関	宮城県仙台土木事務所

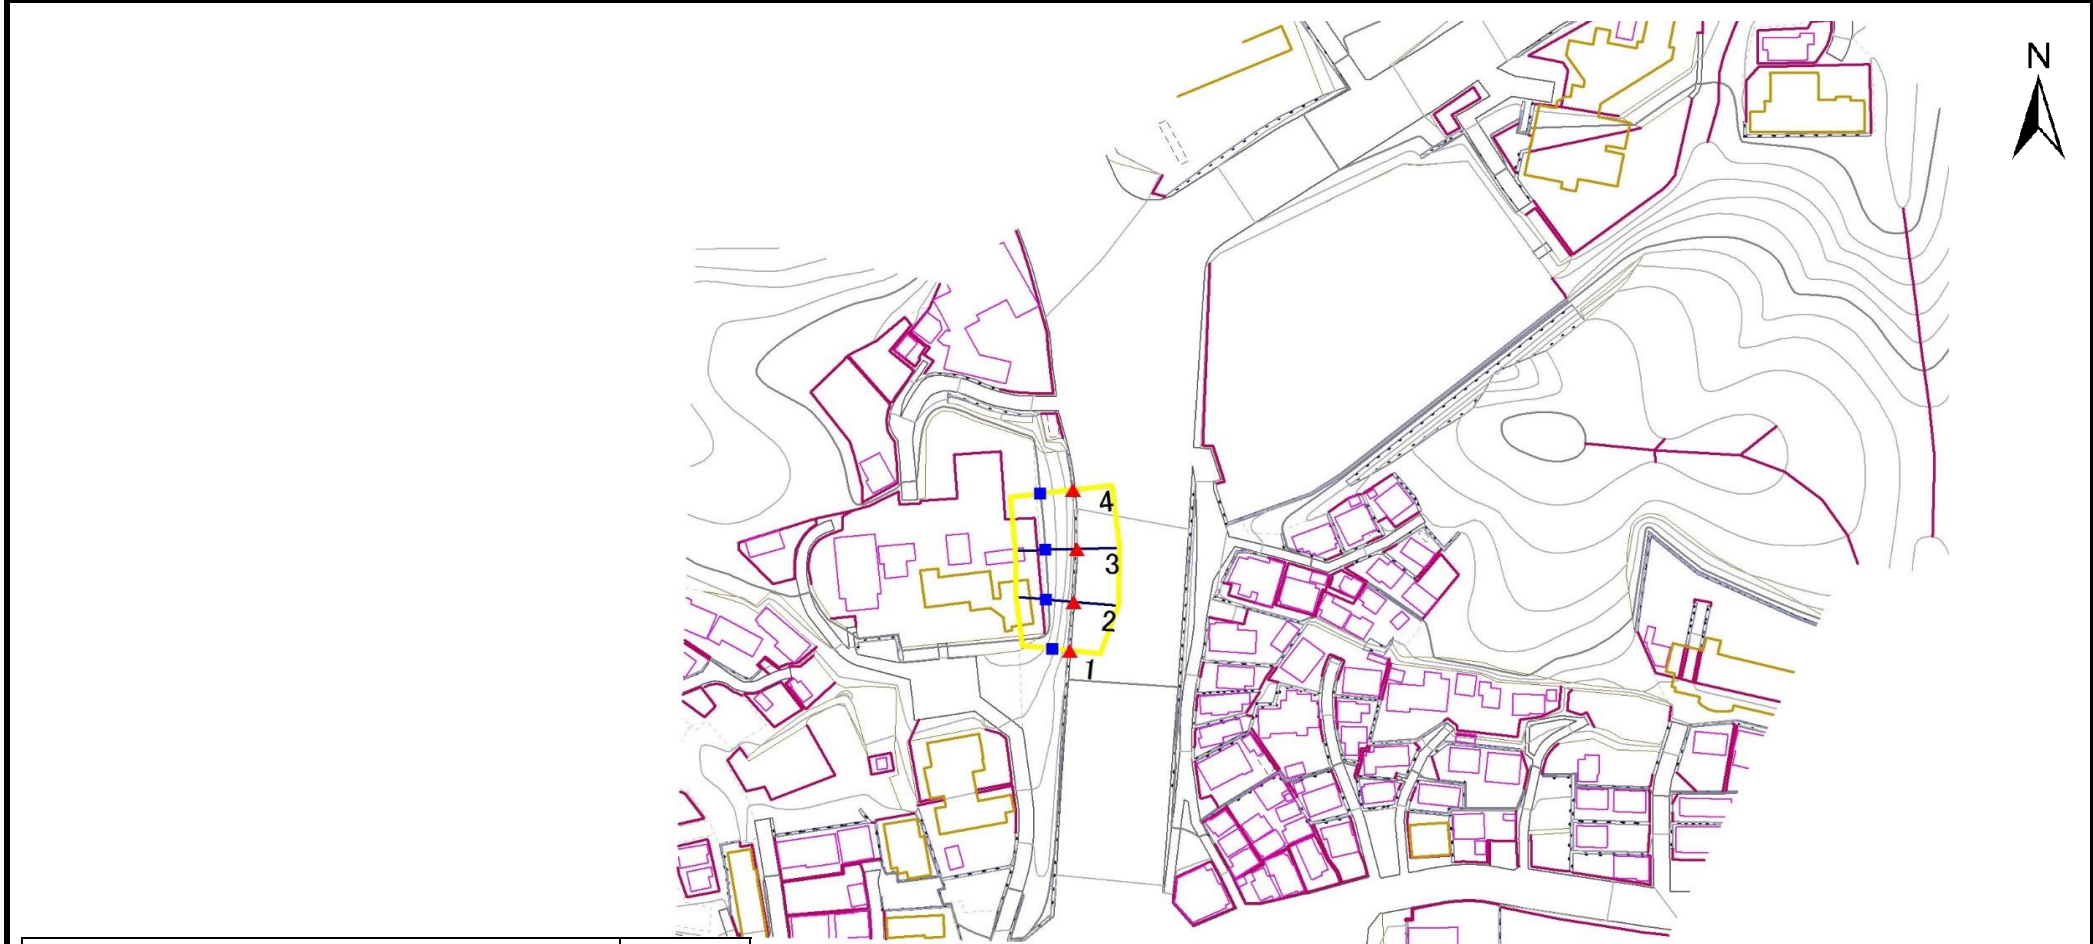
急傾斜地の位置	箇所番号	I-自-1332	箇所名	栢江	所在地	仙台市宮城野区栢江
---------	------	----------	-----	----	-----	-----------

危険のおそれのある土地の区域(土砂災害警戒区域)		
著しい危害のおそれのある土地の区域(土砂災害特別警戒区域)	土石等の(移動)高さが1m以下の場合 土石等の移動による力が100kN/m ² を超える区域	
	土石等の堆積の高さが3mを超える区域	
	それ以外の区域
