土砂災害警戒区域等の指定の告示に係る図書(その1)

告示番号	宮城県告示第1048号
告示年月日	平成30年11月30日

自然現象の種類	急傾斜地の崩壊
箇所番号	Ⅱ-自-0285(1321000285)
箇所名	日向
所在地	柴田郡柴田町大字富沢字日向
調査機関	宮城県大河原土木事務所

危害のおそれのある土地、著しい危害のおそれのある土地の設定図

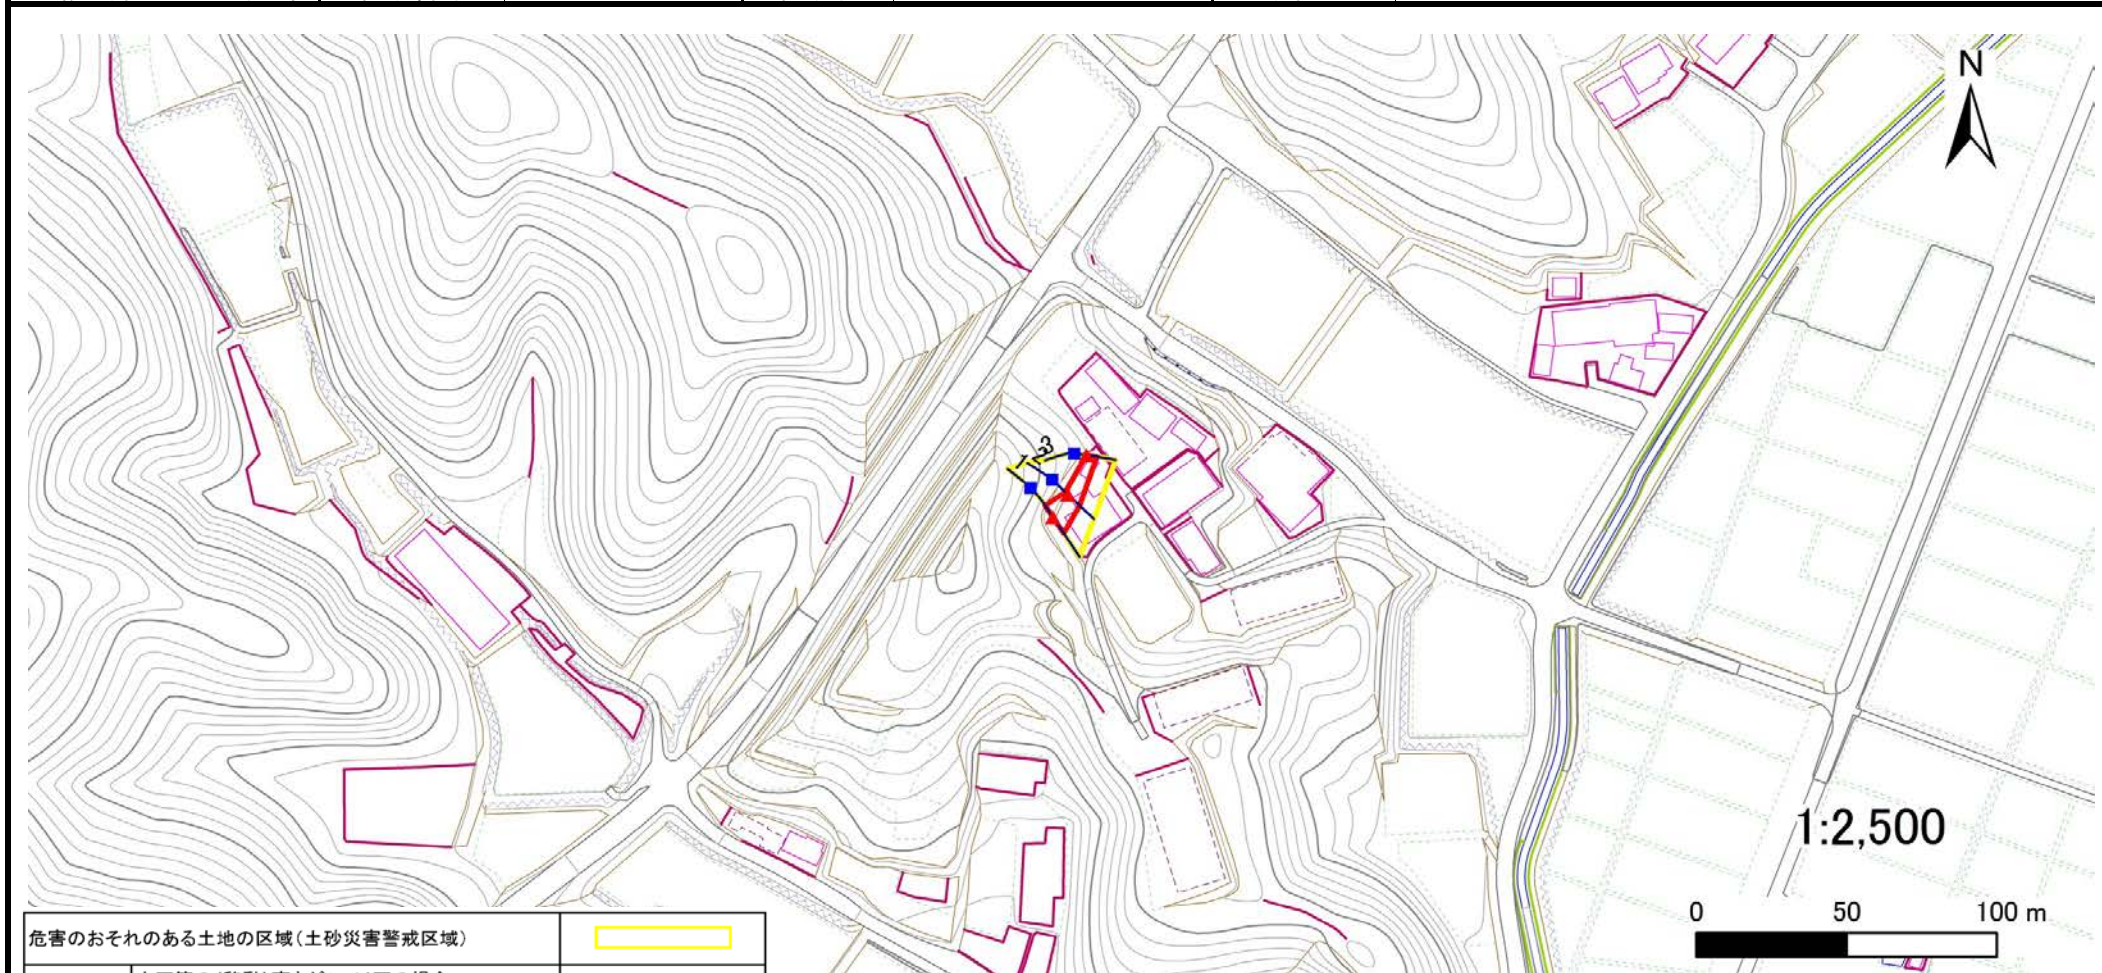
急傾斜地の位置	箇所番号	II-自-0285(1321000285)	箇所名	日向	所在地	柴田郡柴田町大字富沢字日向
---------	------	-----------------------	-----	----	-----	---------------

危害のおそれのある土地の区域(土砂災害警戒区域)	[Yellow Box]	
著しい危害のおそれのある土地の区域(土砂災害特別警戒区域)	土石等の(移動)高さが1m以下の場合、土石等の移動による力が100kN/m ² を超える区域	[Orange Box]
	土石等の堆積の高さが3mを超える区域	[Red Box]
それ以外の区域	[Light Red Box]
