土砂災害警戒区域等の指定の告示に係る図書(その1)

自然現象の種類	急傾斜地の崩壊
箇所番号	I-自-1409 (1311001409)
箇所名	牛生町
所在地	塩竈市牛生町、多賀城市笠神一丁目
調査機関	宮城県仙台土木事務所

危害のおそれのある土地、著しい危害のおそれのある土地の設定図

急傾斜地の位置	箇所番号	I-自-1409	箇所名	牛生町	所在地	塩竈市牛生町
---------	------	----------	-----	-----	-----	--------

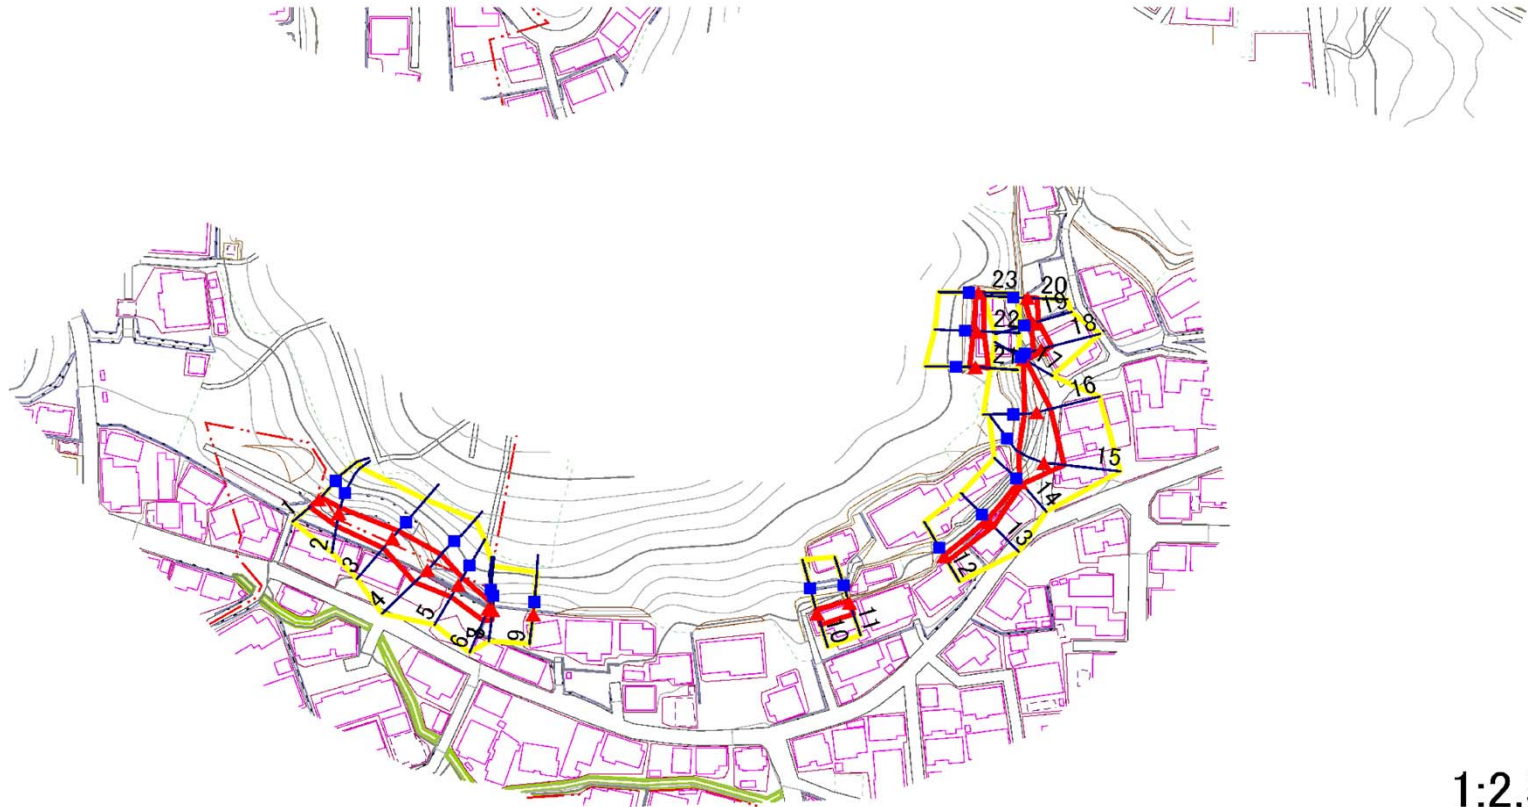
1:2,500

土砂災害防止法施工令第二条の基準に該当する区域 (土砂災害警戒区域)		
土砂災害防止法施工令第三条の基準に該当する区域 (土砂災害特別警戒区域)	土砂等の(移動)高さが1m以下の場合、 土石等の移動による力が100kN/m ² を超える区域	
	土石等の堆積の高さが3mを超える区域	
それ以外の区域
