土砂災害警戒区域等の指定の告示に係る図書(その1)

自然現象の種類	急傾斜地の崩壊
箇所番号	II-自-0905(1321000905)
箇所名	庚塚の3
所在地	塩竈市庚塚
調査機関	宮城県仙台土木事務所

土砂災害警戒区域等の指定の告示に係る図書(その2)

危害のおそれのある土地、著しい危害のおそれのある土地の設定図

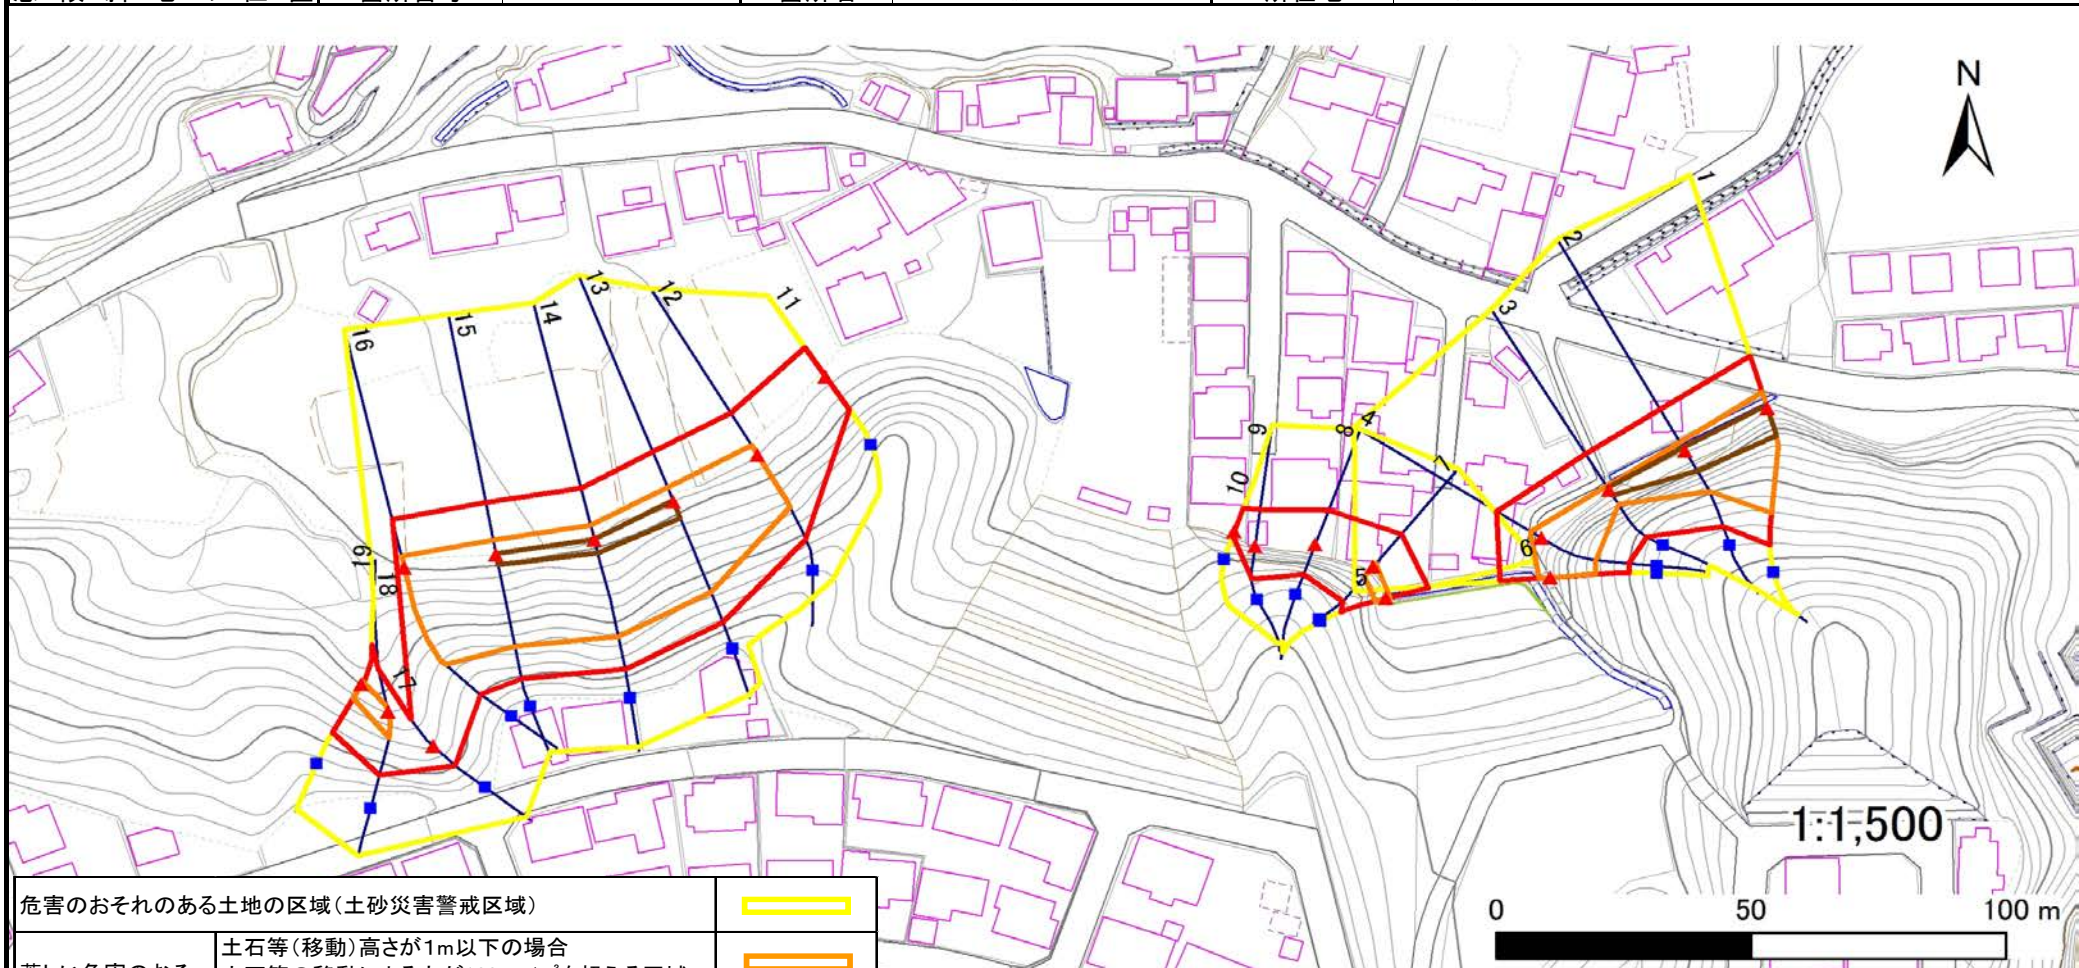
1:1,500

危害のおそれのある土地の区域(土砂災害警戒区域)		
著しい危害のおそれのある土地の区域(土砂災害特別警戒区域)	土石等(移動)高さが1m以下の場合	
	土石等の移動による力が100kN/m ² を超える区域	
	土石等の堆積の高さが3mを超える区域	
それ以外の区域
