# 土砂災害警戒区域等の指定の告示に係る図書(その1)

自然現象の種類	急傾斜地の崩壊
箇所番号	I-自-1414(1311001414)
箇所名	伝上山
所在地	多賀城市伝上山一丁目
調査機関	宮城県仙台土木事務所

# 土砂災害警戒区域等の指定の告示に係る図書(その2)

危害のおそれのある土地、著しい危害のおそれのある土地の設定図

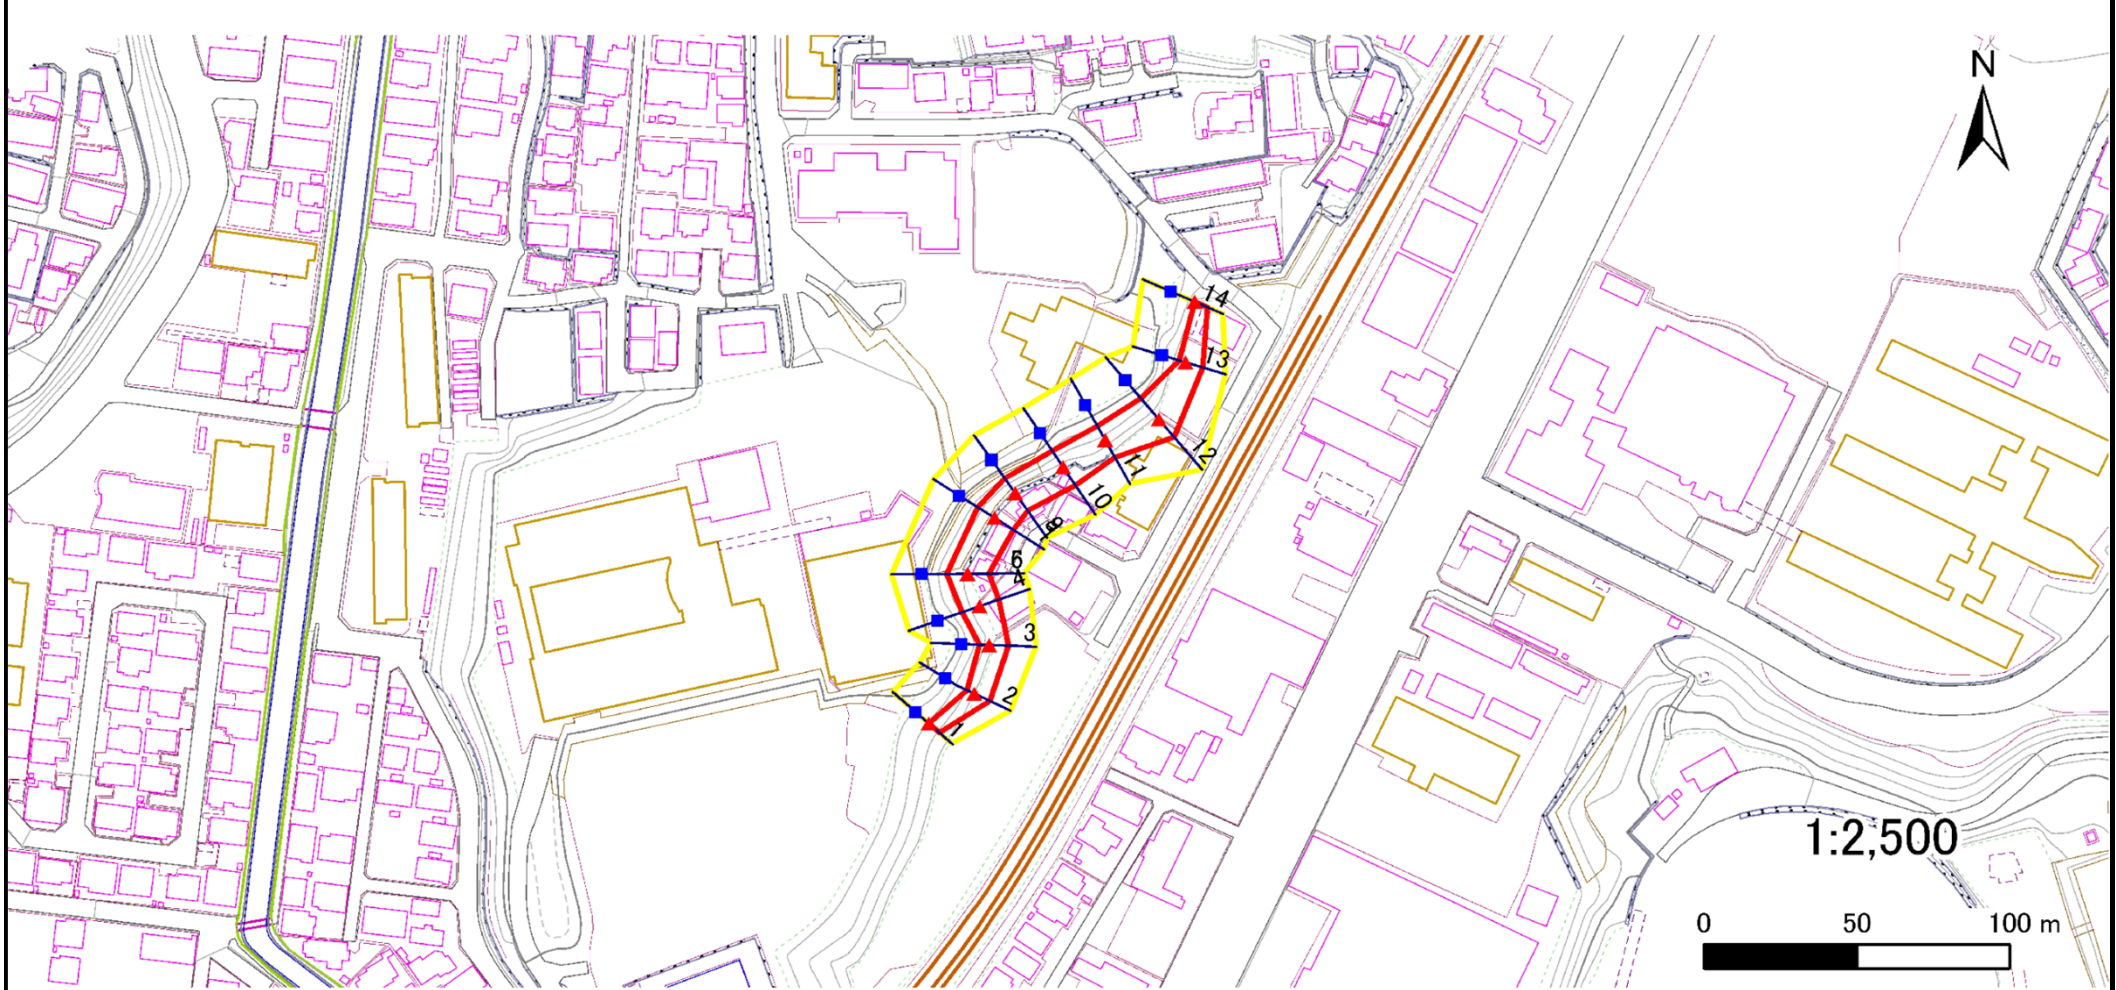
急傾斜地の位置	箇所番号	I-自-1414(1311001414)	箇所名	伝上山	所在地	多賀城市伝上山一丁目
---------	------	----------------------	-----	-----	-----	------------
