# 土砂災害警戒区域等の指定の告示に係る図書(その1)

告示番号	宮城県告示第1048号
告示年月日	平成30年11月30日

自然現象の種類	急傾斜地の崩壊
箇所番号	II-自-1815
箇所名	橋本
所在地	登米市津山町柳津字橋本
調査機関	宮城県東部土木事務所 登米地域事務所

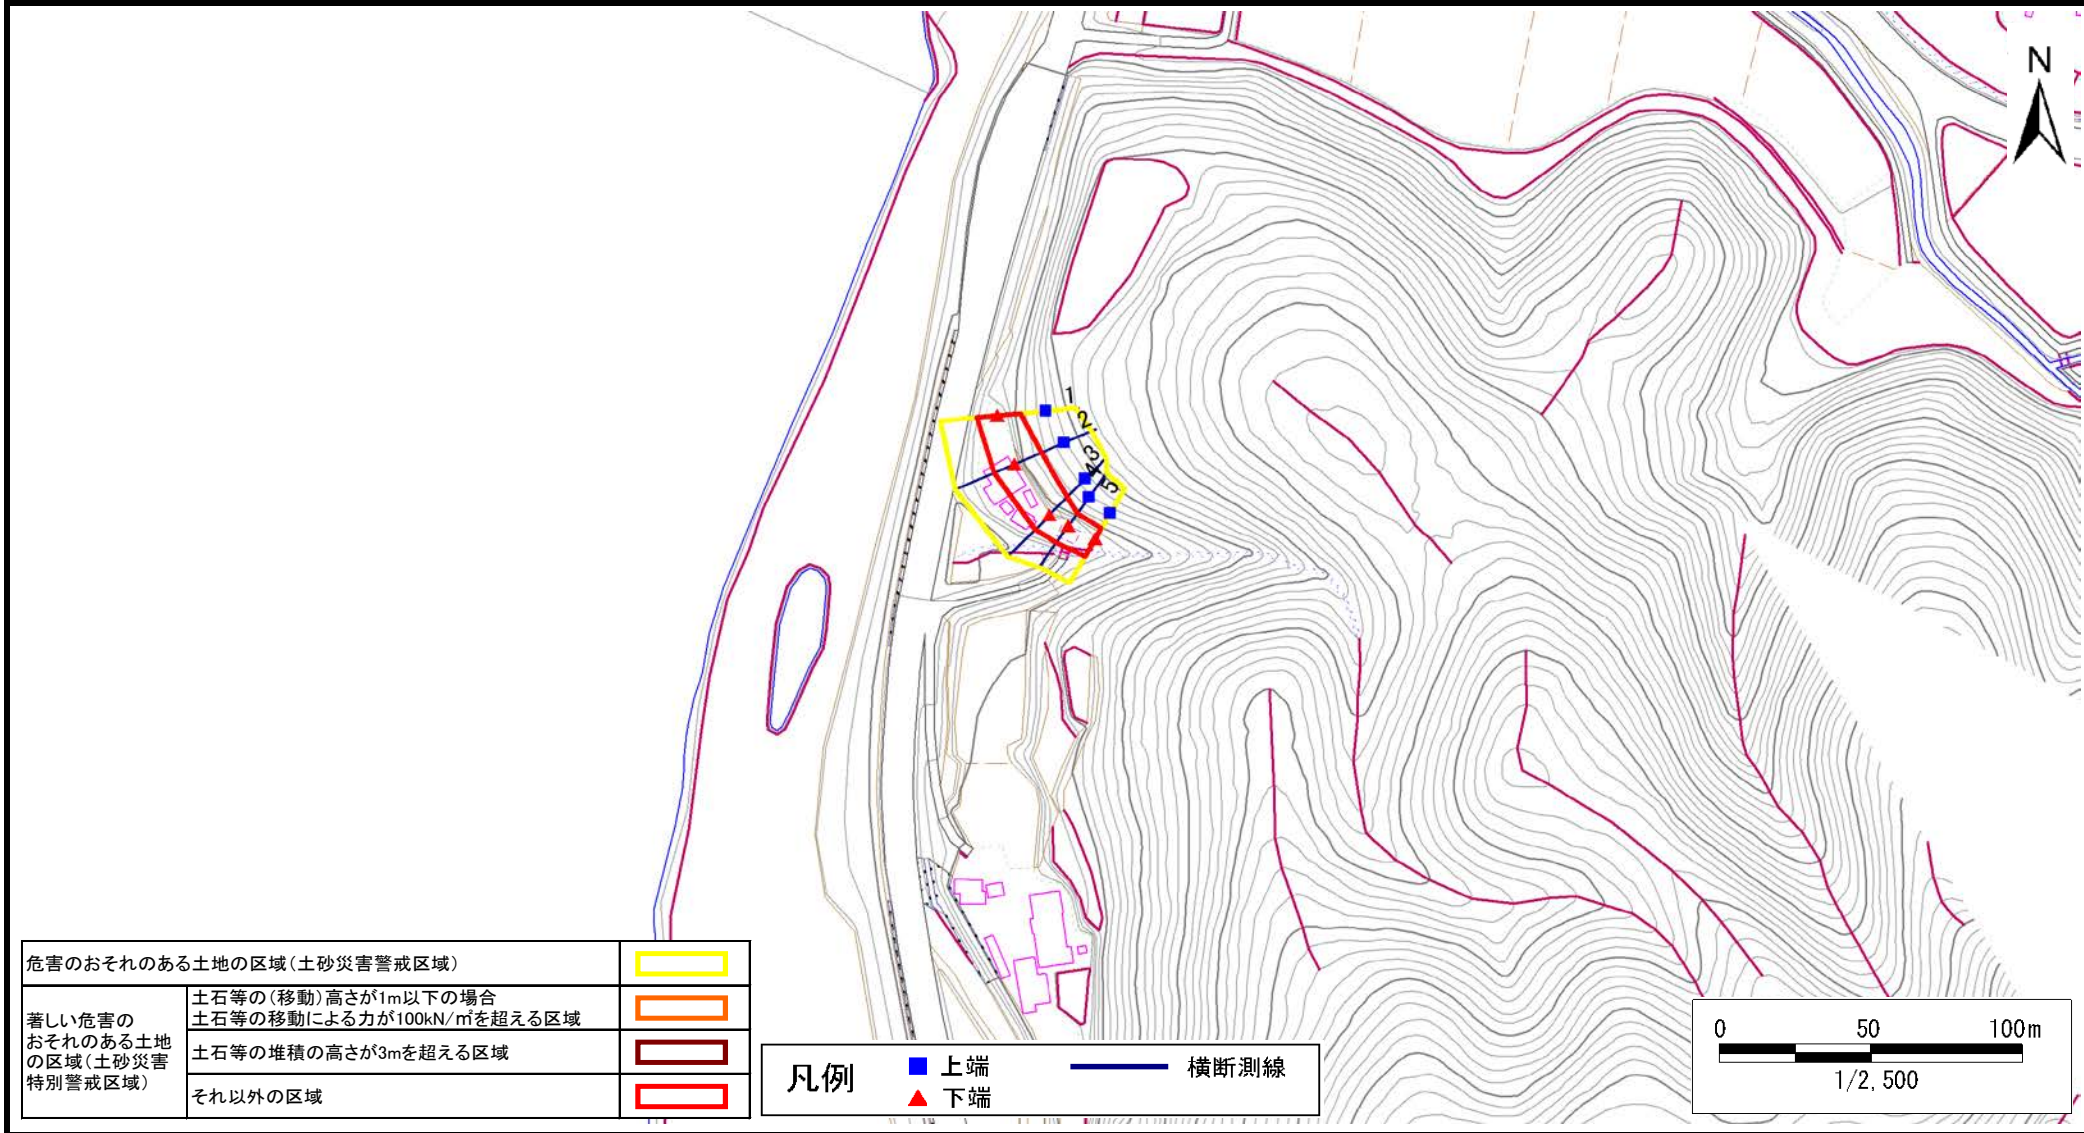
急傾斜地の位置	箇所番号	II-自-1815	箇所名	橋本	所在地	登米市津山町柳津字橋本
---------	------	-----------	-----	----	-----	-------------

危害のおそれのある土地の区域(土砂災害警戒区域)		
著しい危害のおそれのある土地の区域(土砂災害特別警戒区域)	土石等の(移動)高さが1m以下の場合 土石等の移動による力が100kN/mを超える区域	
	土石等の堆積の高さが3mを超える区域	
それ以外の区域
