# 土砂災害警戒区域等の指定の告示に係る図書(その1)

告示番号	宮城県告示第82号
告示年月日	平成31年1月29日

自然現象の種類	急傾斜地の崩壊
箇所番号	Ⅱ-自-1648 (1321001648)
箇所名	根郭の1
所在地	登米市東和町米谷字古館
調査機関	宮城県東部土木事務所登米地域事務所

急傾斜地の位置	箇所番号	II-自-1648 (1321001648)	箇所名	根郭の1	所在地	登米市東和町米谷字古館
---------	------	------------------------	-----	------	-----	-------------

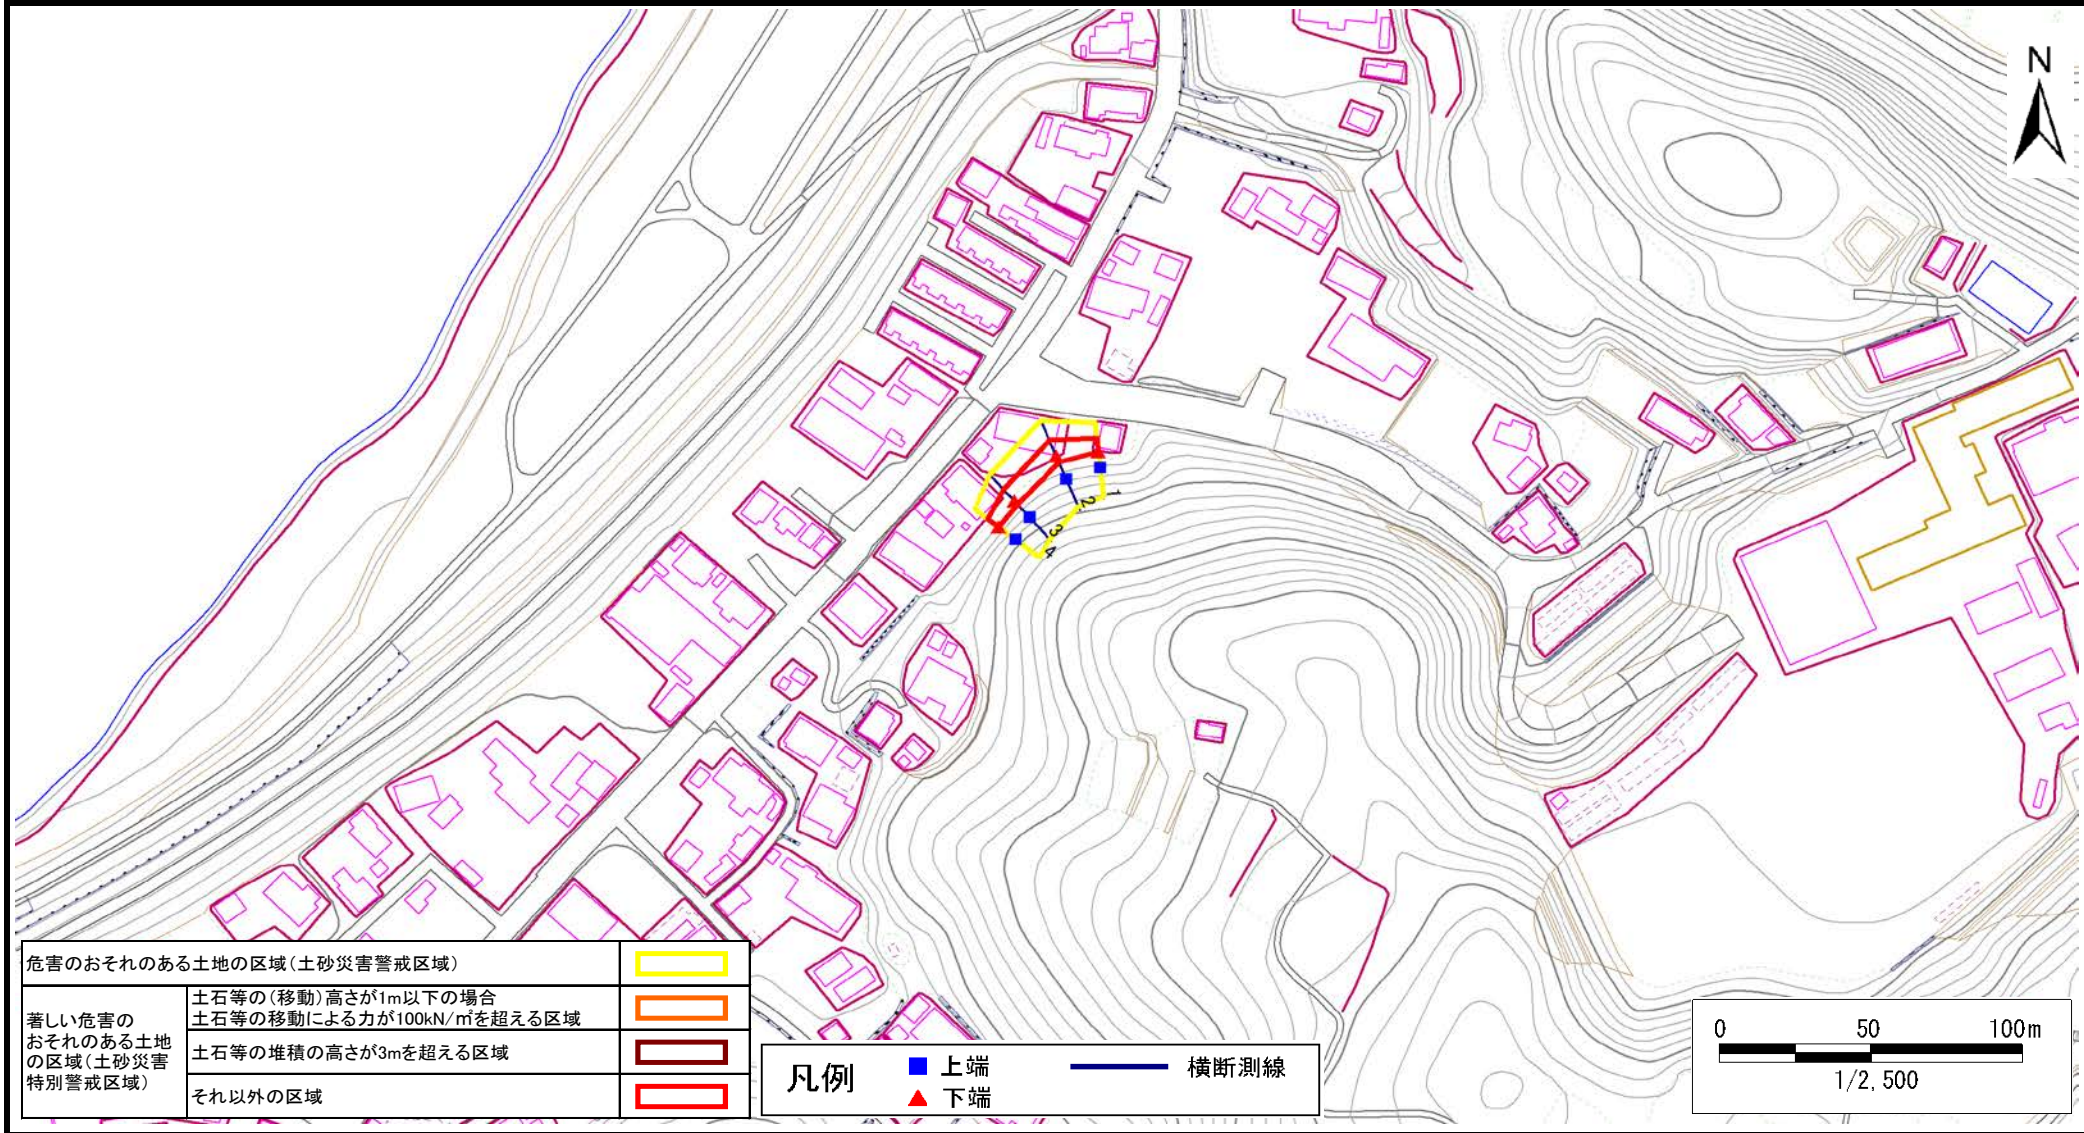
危険のおそれのある土地の区域(土砂災害警戒区域)		
著しい危害のおそれのある土地の区域(土砂災害特別警戒区域)	土石等の(移動)高さが1m以下の場合 土石等の移動による力が100kN/mを超える区域	
	土石等の堆積の高さが3mを超える区域	
それ以外の区域

横断測線の区間	土石等の移動により建築物の地上部に作用すると想定される力				土石等の堆積により建築物の地上部に作用すると想定される力				横断測線の区間	土石等の移動により建築物の地上部に作用すると想定される力				土石等の堆積により建築物の地上部に作用すると想定される力			
	土石等の(移動)高さが1m以下の場合、土石等の移動による力が100kN/m <sup>2</sup> を超える区域		それ以外の区域		土石等の堆積の高さが3mを超える区域		それ以外の区域			土石等の(移動)高さが1m以下の場合、土石等の移動による力が100kN/m <sup>2</sup> を超える区域		それ以外の区域		土石等の堆積の高さが3mを超える区域		それ以外の区域	
	力の大きさのうち最大のもの (kN/m <sup>2</sup> )	土石等の高さ (m)	力の大きさのうち最大のもの (kN/m <sup>2</sup> )	土石等の高さ (m)	力の大きさのうち最大のもの (kN/m <sup>2</sup> )	土石等の高さ (m)	力の大きさのうち最大のもの (kN/m <sup>2</sup> )	土石等の高さ (m)		力の大きさのうち最大のもの (kN/m <sup>2</sup> )	土石等の高さ (m)	力の大きさのうち最大のもの (kN/m <sup>2</sup> )	土石等の高さ (m)	力の大きさのうち最大のもの (kN/m <sup>2</sup> )	土石等の高さ (m)	力の大きさのうち最大のもの (kN/m <sup>2</sup> )	土石等の高さ (m)
1 ~ 2	-	-	74.2	1.0	-	-	9.3	1.9									
2 ~ 3	-	-	74.2	1.0	-	-	8.9	1.8									
3 ~ 4	-	-	69.6	1.0	-	-	8.9	1.8
