土砂災害警戒区域等の指定の告示に係る図書(その1)

自然現象の種類	急傾斜地の崩壊
箇所番号	Ⅱ-自-1658 (1321001658)
箇所名	候望峠
所在地	登米市東和町米谷字雨乞
調査機関	宮城県東部土木事務所登米地域事務所

土砂災害警戒区域等の指定の告示に係る図書(その2)

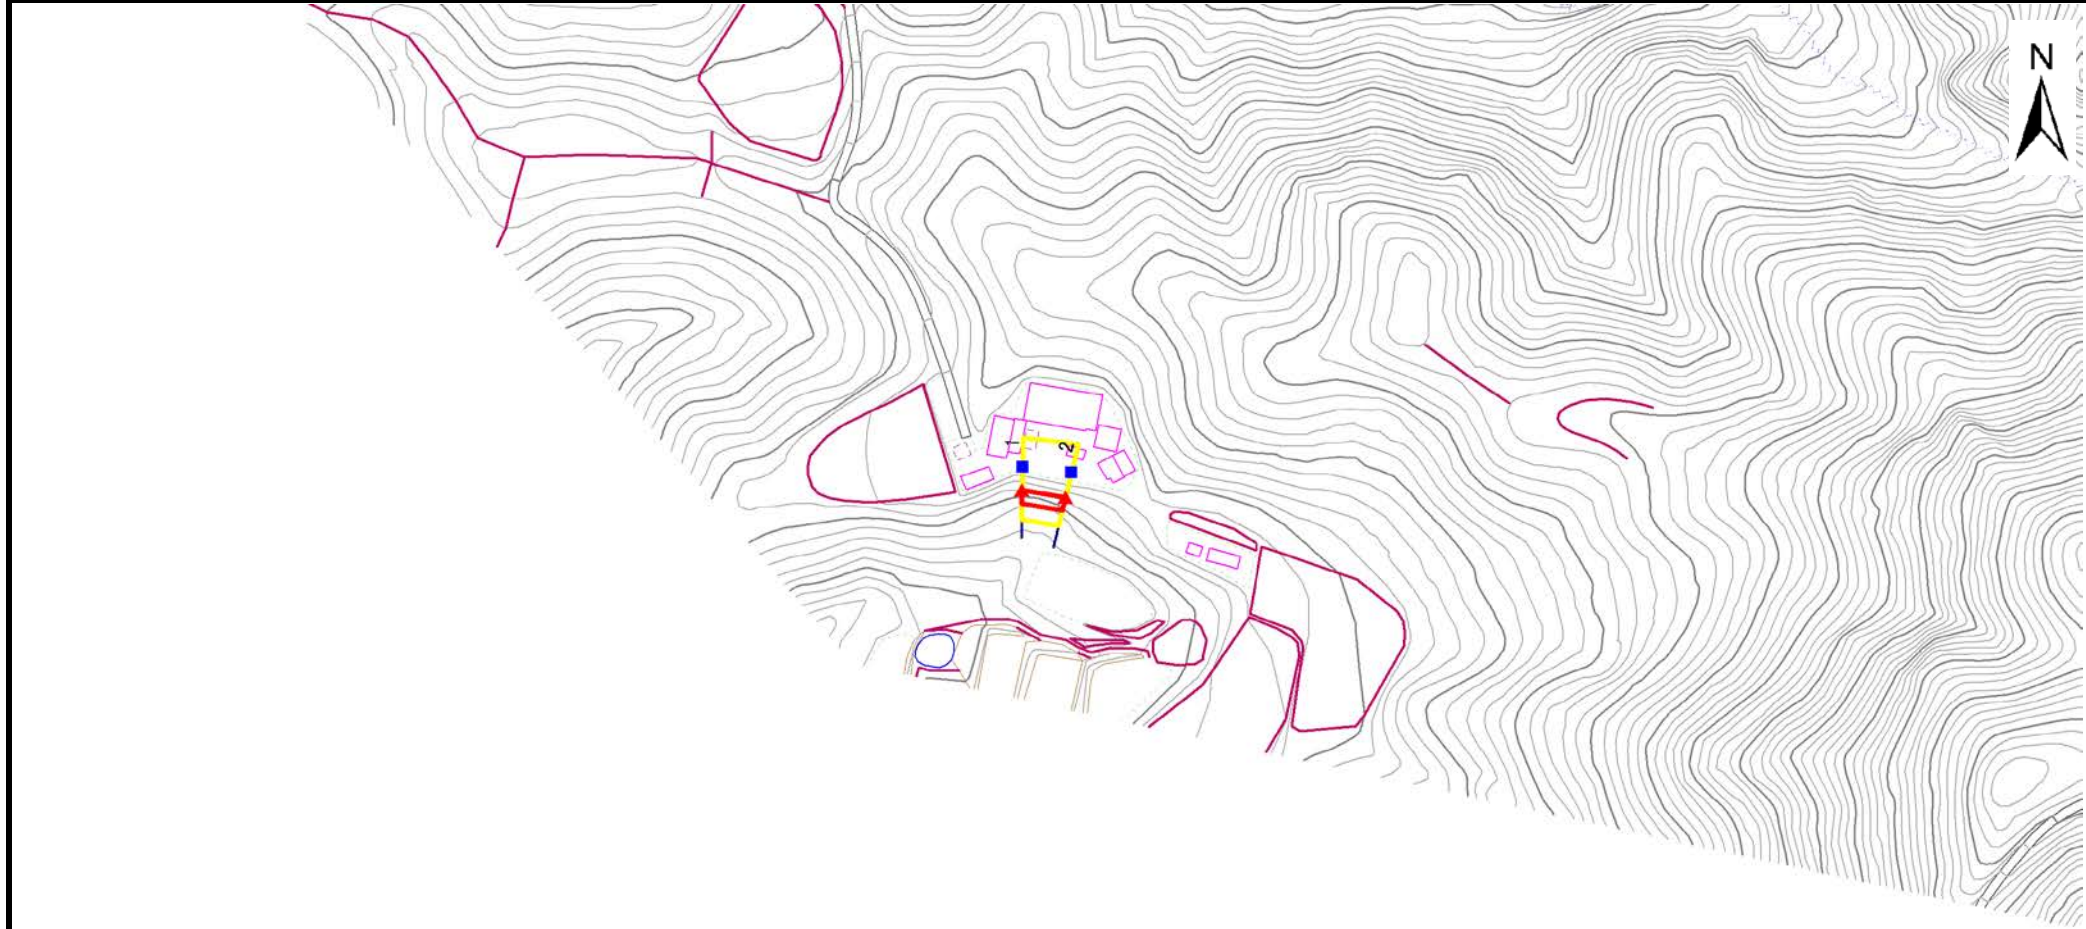
急傾斜地の位置	箇所番号	II-自-1658 (1321001658)	箇所名	候望峠	所在地	登米市東和町米谷字雨乞
---------	------	------------------------	-----	-----	-----	-------------

危険のおそれのある土地の区域(土砂災害警戒区域)		
著しい危険のおそれのある土地の区域(土砂災害特別警戒区域)	土石等の(移動)高さが1m以下の場合 土石等の移動による力が100kN/m ² を超える区域	
	土石等の堆積の高さが3mを超える区域	
	それ以外の区域

横断測線の区間	土石等の移動により建築物の地上部に作用すると想定される力				土石等の堆積により建築物の地上部に作用すると想定される力				横断測線の区間	土石等の移動により建築物の地上部に作用すると想定される力				土石等の堆積により建築物の地上部に作用すると想定される力			
	土石等の(移動)高さが1m以下の場合、土石等の移動による力が100kN/m ² を超える区域		それ以外の区域		土石等の堆積の高さが3mを超える区域		それ以外の区域			土石等の(移動)高さが1m以下の場合、土石等の移動による力が100kN/m ² を超える区域		それ以外の区域		土石等の堆積の高さが3mを超える区域		それ以外の区域	
	力の大きさのうち最大のもの (kN/m ²)	土石等の高さ (m)	力の大きさのうち最大のもの (kN/m ²)	土石等の高さ (m)	力の大きさのうち最大のもの (kN/m ²)	土石等の高さ (m)	力の大きさのうち最大のもの (kN/m ²)	土石等の高さ (m)		力の大きさのうち最大のもの (kN/m ²)	土石等の高さ (m)	力の大きさのうち最大のもの (kN/m ²)	土石等の高さ (m)	力の大きさのうち最大のもの (kN/m ²)	土石等の高さ (m)	力の大きさのうち最大のもの (kN/m ²)	土石等の高さ (m)
1 ~ 2	-	-	58.2	1.0	-	-	8.0	1.6
