土砂災害警戒区域等の指定の告示に係る図書(その1)

告示番号	宮城県告示第82号
告示年月日	平成31年1月29日

自然現象の種類	急傾斜地の崩壊
箇所番号	Ⅱ-自-1717(1321001717)
箇所名	東綱木の2
所在地	登米市東和町米川字東綱木
調査機関	宮城県東部土木事務所登米地域事務所

危害のおそれのある土地、著しい危害のおそれのある土地の設定図

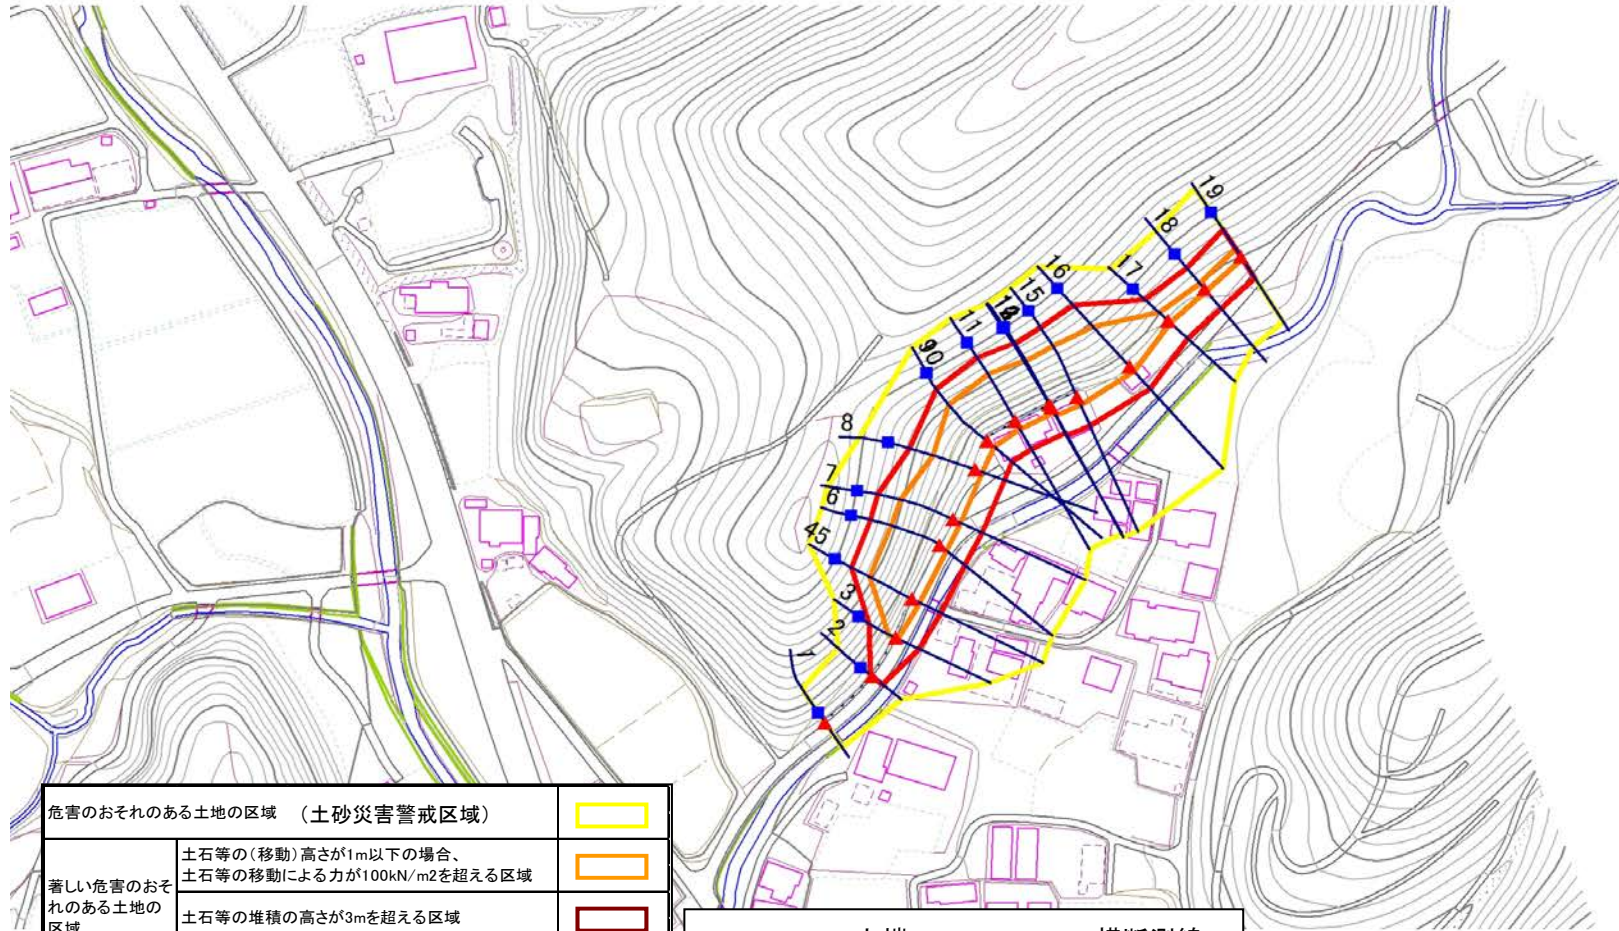
1:2,500

急傾斜地の位置	箇所番号	Ⅱ-自-1717(1321001717)	箇所名	東綱木の2	所在地	登米市東和町米川字東綱木
---------	------	----------------------	-----	-------	-----	--------------
