土砂災害警戒区域等の指定の告示に係る図書(その1)

自然現象の種類	急傾斜地の崩壊
溪流番号	Ⅲ-自-0276
箇所名	西ノ入の2
所在地	富谷市明石西ノ入
調査機関	宮城県仙台土木事務所

土砂災害警戒区域等の指定の告示に係る図書(その2)

危害のおそれのある土地、著しい危害のおそれのある土地の設定図

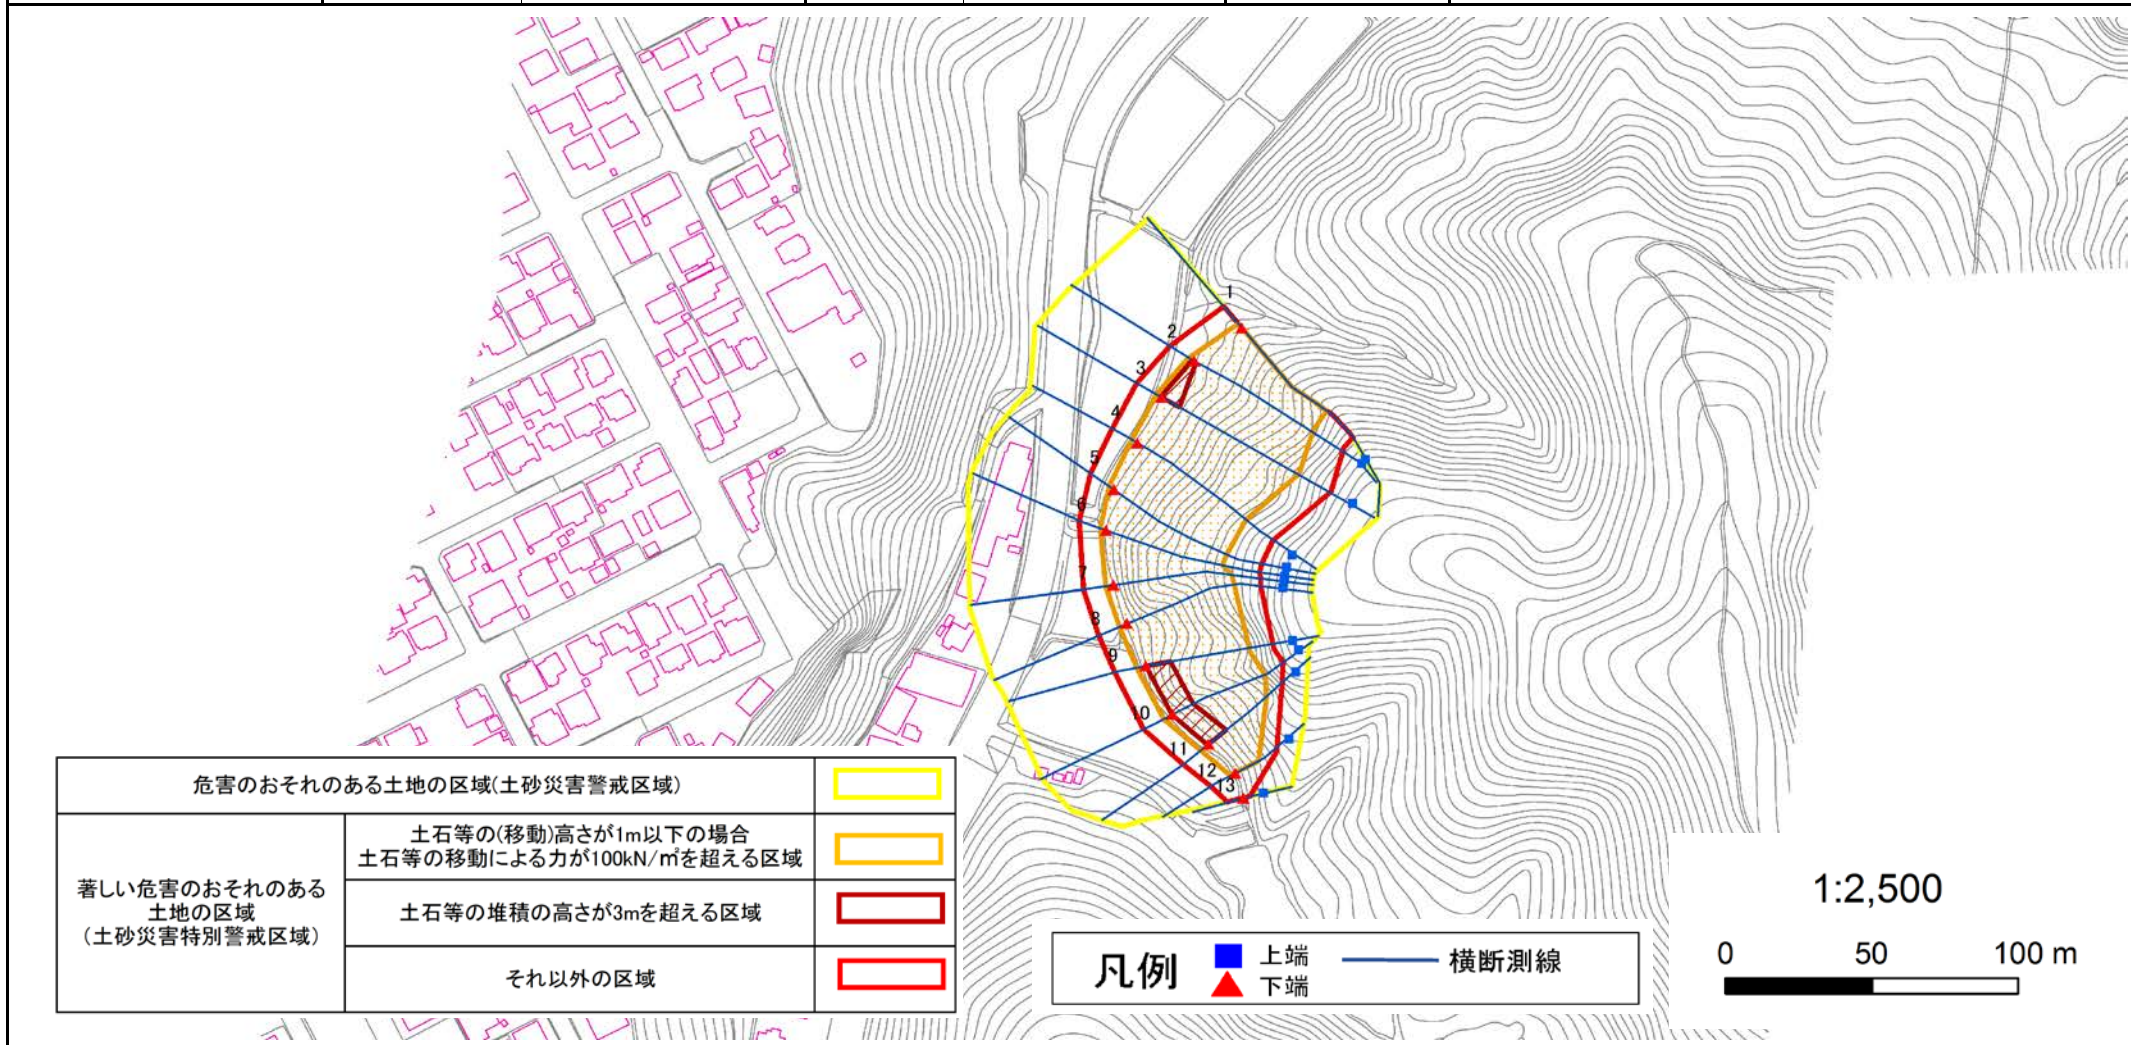
急傾斜地の位置	箇所番号	Ⅲ-自-0276	箇所名	西ノ入の2	所在地	富谷市明石西ノ入
---------	------	----------	-----	-------	-----	----------

危害のおそれのある土地の区域(土砂災害警戒区域)		
著しい危害のおそれのある土地の区域(土砂災害特別警戒区域)	土石等の(移動)高さが1m以下の場合 土石等の移動による力が100kN/m ² を超える区域	
	土石等の堆積の高さが3mを超える区域	
	それ以外の区域
