土砂災害警戒区域等の指定の告示に係る図書(その1)

自然現象の種類	急傾斜地の崩壊
箇所番号	Ⅱ-自-0807
箇所名	角力沢
所在地	富谷市穀田角力沢
調査機関	宮城県仙台土木事務所

危害のおそれのある土地、著しい危害のおそれのある土地の設定図

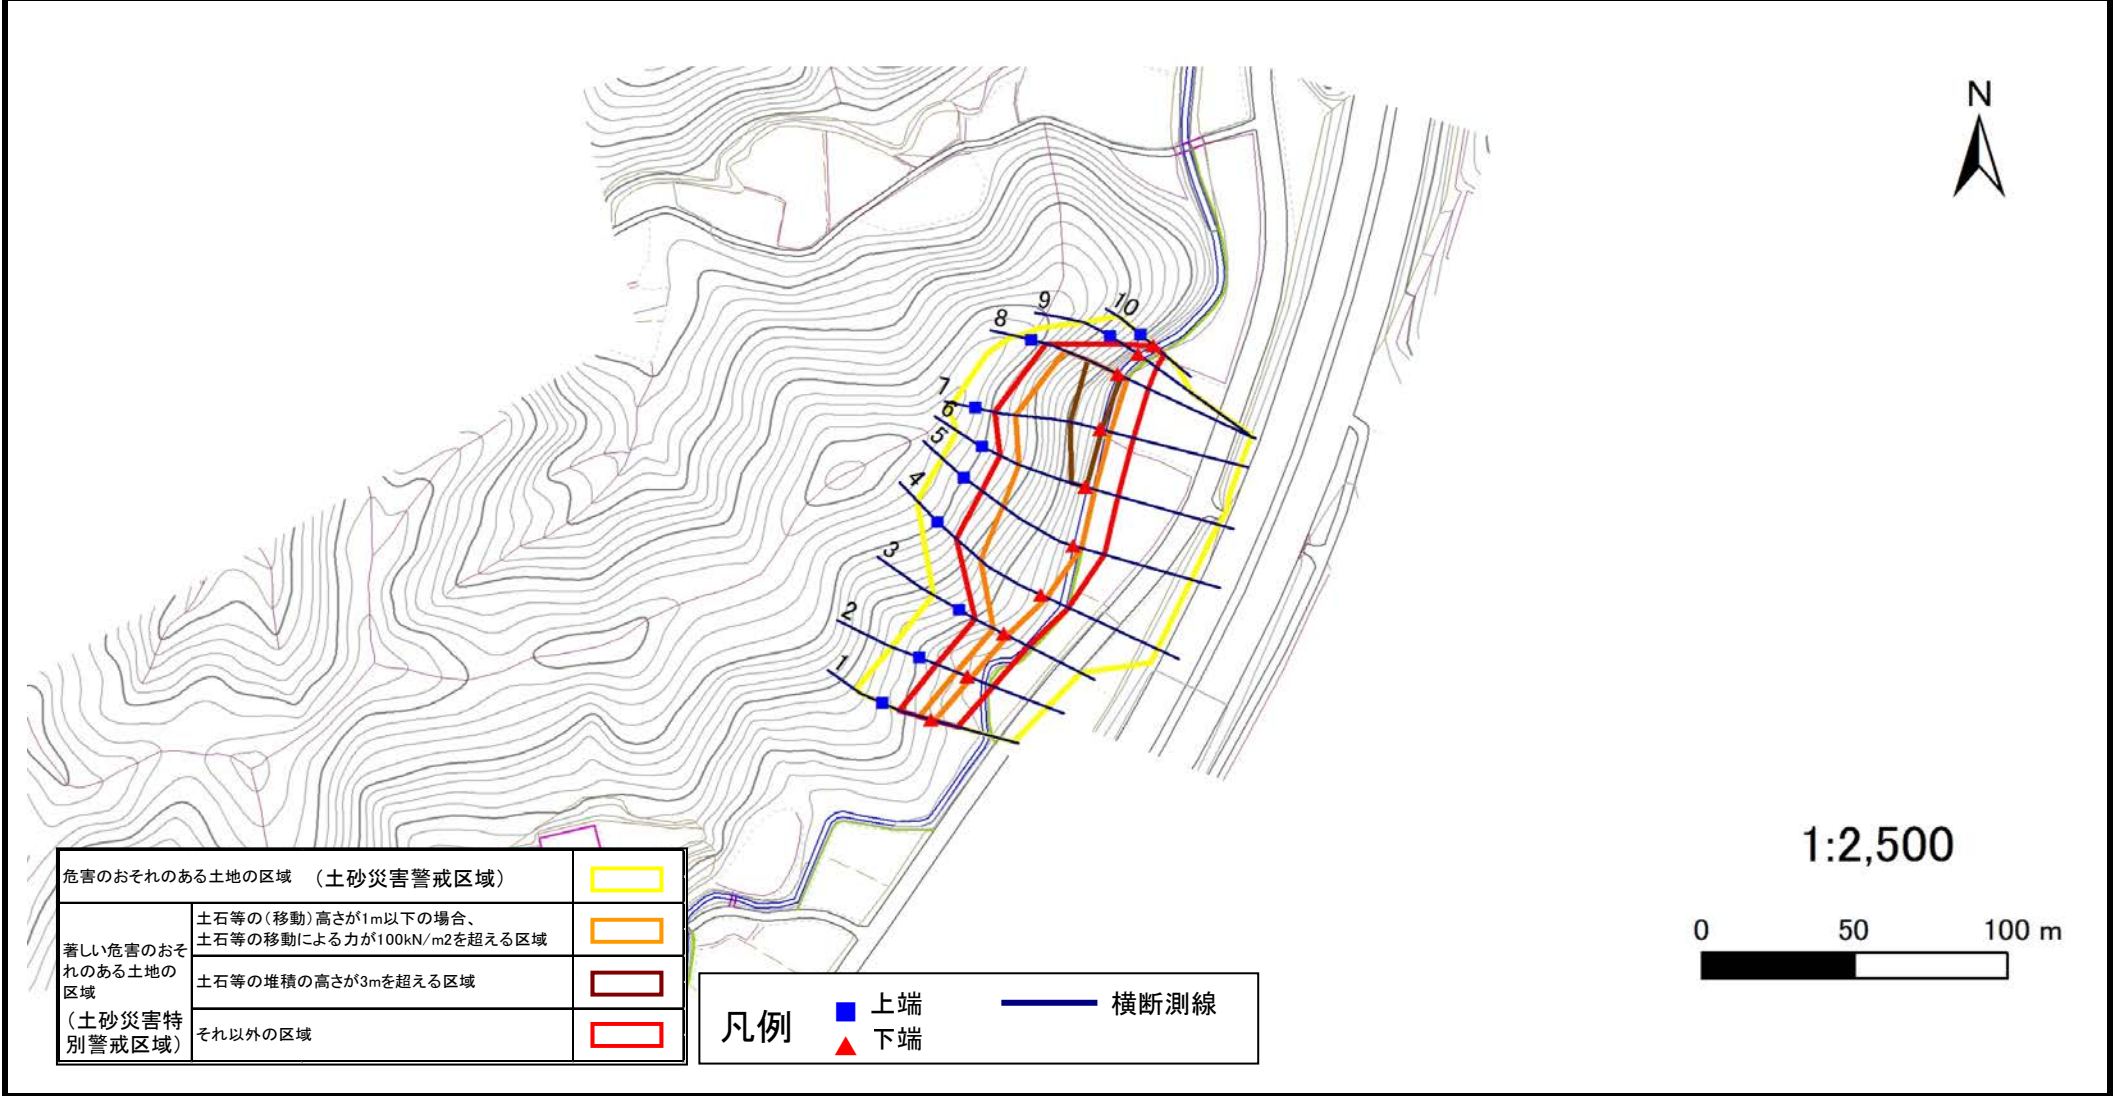
急傾斜地の位置	箇所番号	II-自-0807	箇所名	角力沢	所在地	富谷市穀田角力沢
---------	------	-----------	-----	-----	-----	----------

危害のおそれのある土地の区域 (土砂災害警戒区域)		
著しい危害のおそれのある土地の区域 (土砂災害特別警戒区域)	土石等の(移動)高さが1m以下の場合、土石等の移動による力が100kN/m2を超える区域	
	土石等の堆積の高さが3mを超える区域	
それ以外の区域
