## 新規事業箇所調書

調書作成年月日		平成21年 2月 6日		
		事業担当課		河川課		
事業名	侵食対策事業	補助・単独の別	補助	事業主体	宮城県	
施行地名	いしのまきしながつら すか 石巻市長面字須賀地先 横須賀海岸			管理主体	宮城県	
根拠法令	海岸法第1条, 第3条,					
事業概要	事業目的	<p>横須賀海岸は、宮城県北東部追波湾に位置し、北上川及び長面湾の河口に挟まれた砂浜海岸であり、海岸一帯は、南金華山国定公園に指定されている。また、夏季には海水浴場として多くの方々に利用されていた。</p> <p>近年、冬季風浪等により、砂浜の侵食が著しく、平成17年度には、冬季風浪による背後保安林流出等の被害が発生し、応急対策として捨石護岸工を設置した。しかしながら、平成18年度には、この捨石護岸工が低気圧による波浪で、全面的に被災を受けている。</p> <p>なお、平成18年度以降、海水浴場としての利用は中止に追い込まれている状況にある。</p> <p>この急激な侵食の進行は、北上川河口部砂州の後退及び北上川河口部への沿岸漂砂により砂浜が流出していると判明している。</p> <p>以上のことから、早期に海岸侵食防止対策を実施し、背後への浸水被害を防止するとともに、海水浴場を復活し海浜利用の促進を行う。</p>				
	事業内容	<p>全体延長 L = 7 5 4 m</p> <p>突堤工 L = 3 0 0 m, 養浜工 V = 1 9 0, 0 0 0 m<sup>3</sup></p>				
	事業費					
		全体事業費	費用負担内訳			
			国	県	市町村	その他
		内用地費	[ 50 %]	[ 50 %]	[ %]	( ) [ %]

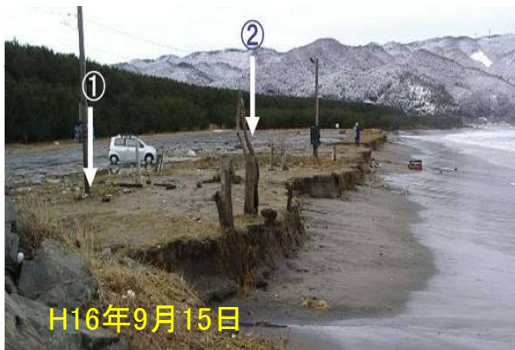
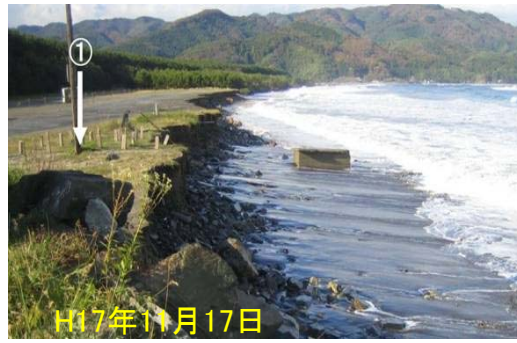
近年の侵食状況(海岸線)

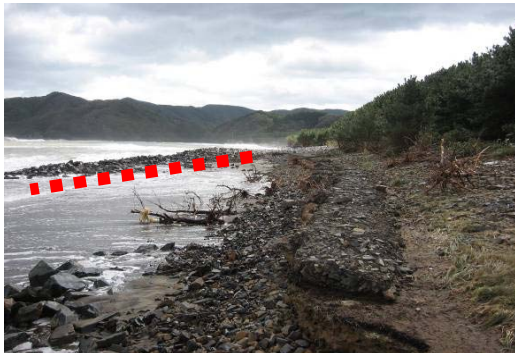
平成18年10月低気圧による被災状況

事業の効率的性	<b>関連事業の概要・進捗状況等</b>																							
	<p>平成18年10月の低気圧による捨石護岸工の災害復旧工事については、平成20年3月までに完了している。</p>																							
	<b>代替案との比較検討</b>																							
	<p>突堤工の代替案として、離岸堤や人工リーフ等の沖合施設が考えられるが、これらの工法は堆砂効果は良いが、経済性が劣るとともに、景観上及び隣接する漁港区域内の漁場への影響があることから突堤工を採用している。</p>																							
	<b>コスト削減計画</b>																							
<p>養浜材として、隣接する河口部や対岸の建設海岸（長塩谷・立神海岸）の海浜砂をサンドリサイクルを実施しコスト削減を図る。  *サンドリサイクル：他の海岸等に堆積した砂を侵食された海岸に戻し、砂浜の復元を図るもの。</p>																								
<b>費用対効果</b>																								
<p>根拠マニュアル：海岸事業の費用分析指針（改訂版）（国土交通省河川局 平成16年版）  <u>社会的割引率：4.0%</u>  <u>便益算定期間：50年</u>  <u>基準年：平成20年</u></p>

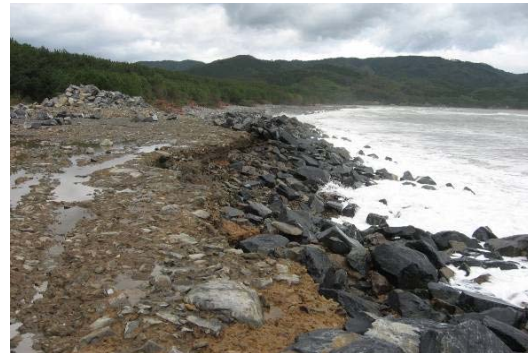
捨石護岸工の被災状況(北上川河口部側)
