下流側地下水モニタリング地点検討の参考資料 I

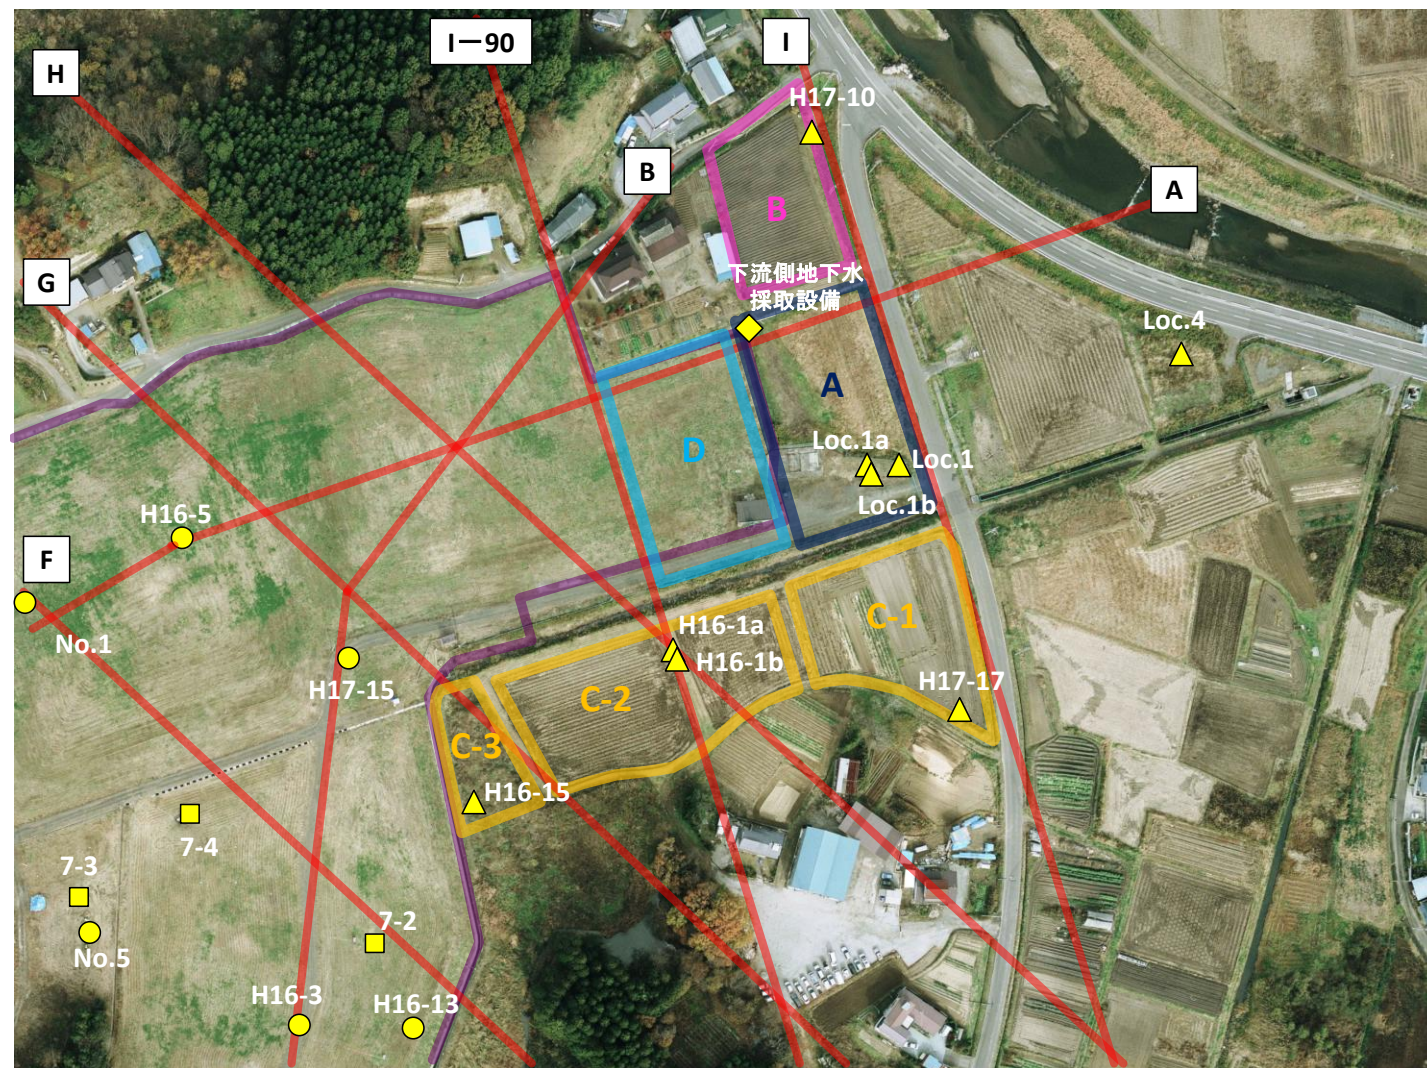
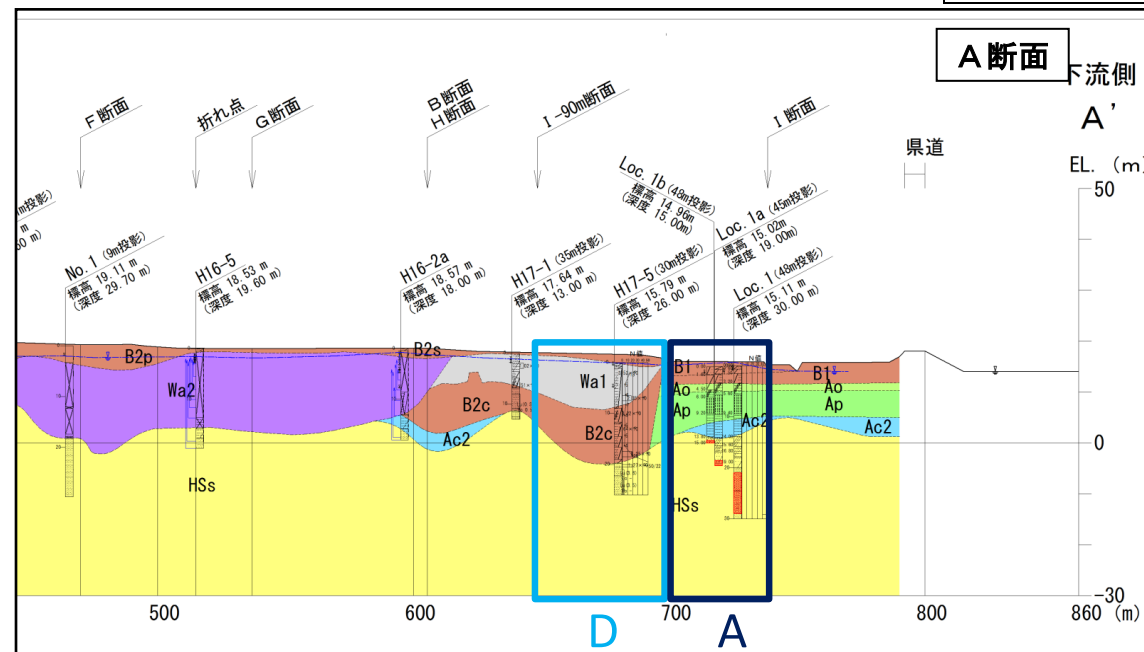
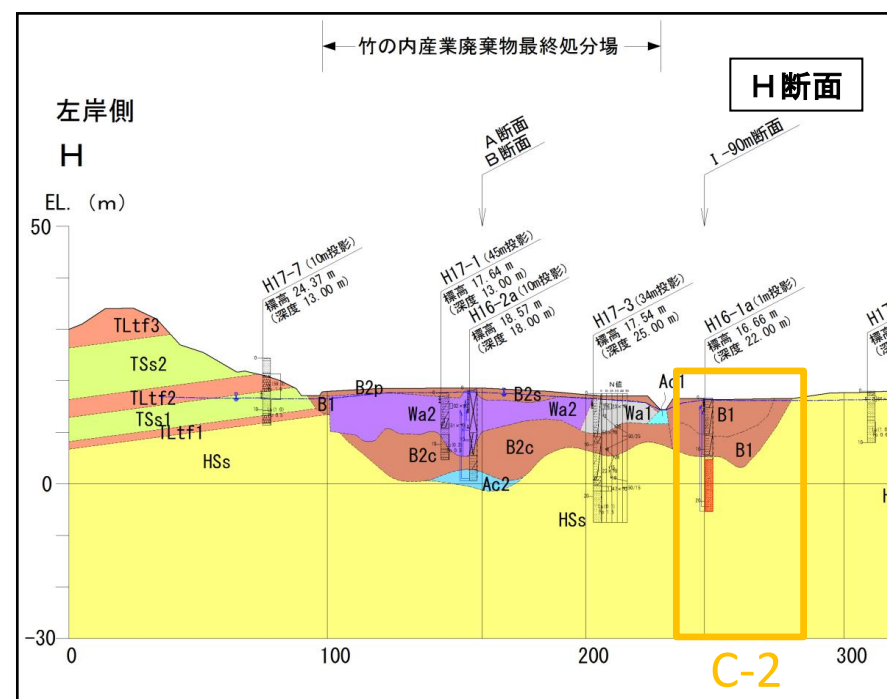
Aブロック(処分場内入口・I測線)		Bブロック(処分場外入口北側・I測線)		C-1ブロック(処分場外入口南側・I測線)		C-2ブロック(処分場外南側・H測線)		C-3ブロック(処分場外南側・G測線)		Dブロック(処分場内入口・I-90測線)	
土地利用の現況	処分場敷地(埋立区域外)		畑		水田→畑		水田		荒地		処分場敷地(埋立区域)	
地層	地表～-2.5m	盛土(礫, 砂, 粘土)	地表～-7m	盛土(礫, 砂, シルト)	地表～-11m	盛土(砂・礫・有機質混じり粘土)	地表～-11m	盛土(砂・礫・有機質混じり粘土)	地表～-11m	盛土(砂混じり粘土・粘土)	地表～-1m	盛土(砂混じり粘土・粘土)
	～-14m	谷底堆積物(有機質土・ピート)	～-8m	谷底堆積物(有機質土・ピート)	～-14m	谷底堆積物(有機質混じりシルト)	-11m～	基岩(砂岩)	-11m～	基岩(砂岩)	～-10m	廃棄物(コンガラ, がれき類)
	～-20m	河成堆積物(シルト質砂・砂質シルト・シルト混じり砂)	～-11m	河成堆積物(砂質シルト)	～-20m	河成堆積物(シルト質砂・砂質シルト・シルト混じり砂)					～-21m	盛土(粘土)
	-20m～	基岩(砂岩)	-11m～	基岩(砂岩)	-20m～	基岩(砂岩)					-21m～	基岩(砂岩)
地下水位(GL)	Loc.1B	0.56～-0.09m (H24発生ガス等調査)	H17-10	-0.80～1.15m(H17調査) -0.89m(H25.8.27)	H17-17	-1.64～1.72m(H17調査) -1.51m(H25.8.27)	H16-1a	-0.21m(H25.8.27)	H16-15	-0.70m(H25.8.27)		
	事業者設置井戸	-3.4m(H18調査) -1.73m(H25.9.7)					H16-1b	-0.47m(H25.8.27)				
既存井戸のストレーナ区間	Loc.1	-21～-29m	H17-10	-2～-11m	H17-17	-1～-5m	H16-1A	-12～-22m	H16-15	-6～-11m

Loc.1A	-19～-20m					H16-1B	-1～-11m				
	Loc.1B	-14～-15m										
	事業者設置井戸	ストレーナなし 井戸深さ4m										
水質調査実施状況	Loc.1A	H21.6以降調査実施					H16-1a	H16～H19に実施(3回)	H16-15	H16～H19に実施(3回)		
	Loc.1B	H18.11以降調査実施					H16-1b	H16～H19に実施(3回)				
	事業者設置井戸	H18.8まで調査実施										
備考	約2.5mの深さまでは盛土されているが, その下層は自然地層(谷底堆積物, 河成堆積物, 基岩)となっている 以前は下流側地下水モニタリング地点として事業者設置井戸を利用していたが, 水量が少なく濁りやすいため, H18.11以降はLoc.1Bに切り替えた 河成堆積物層に透水係数が比較的大きい砂質層があり, 現在はこの帯水層(Loc.1A, Loc.1B)を地下水モニタリング地点としている		約7mの深さまでは盛土されているが, その下層は自然地層(谷底堆積物, 河成堆積物, 基岩)となっている		H17-17, H16-1での地質調査結果から推定して深さ約4～11mまで盛土されており, その下層は谷底・河成堆積物がある H23.3の地震時に砂・地下水が噴出して(液状化)土地が凹み, その後は畑として利用している		深さ約11mまで盛土されており, その下層は基岩となっている		深さ約11mまで盛土されており, その下層は基岩となっている		最初に埋め立てた場所で, 約10mの深さまでコンガラ, がれき類, その下層に盛土が約21mの深さまで埋め立てられている
