村田町竹の内地区産業廃棄物最終処分場

生活環境影響調査報告書

概 要 版

1 生活環境影響調査の概要

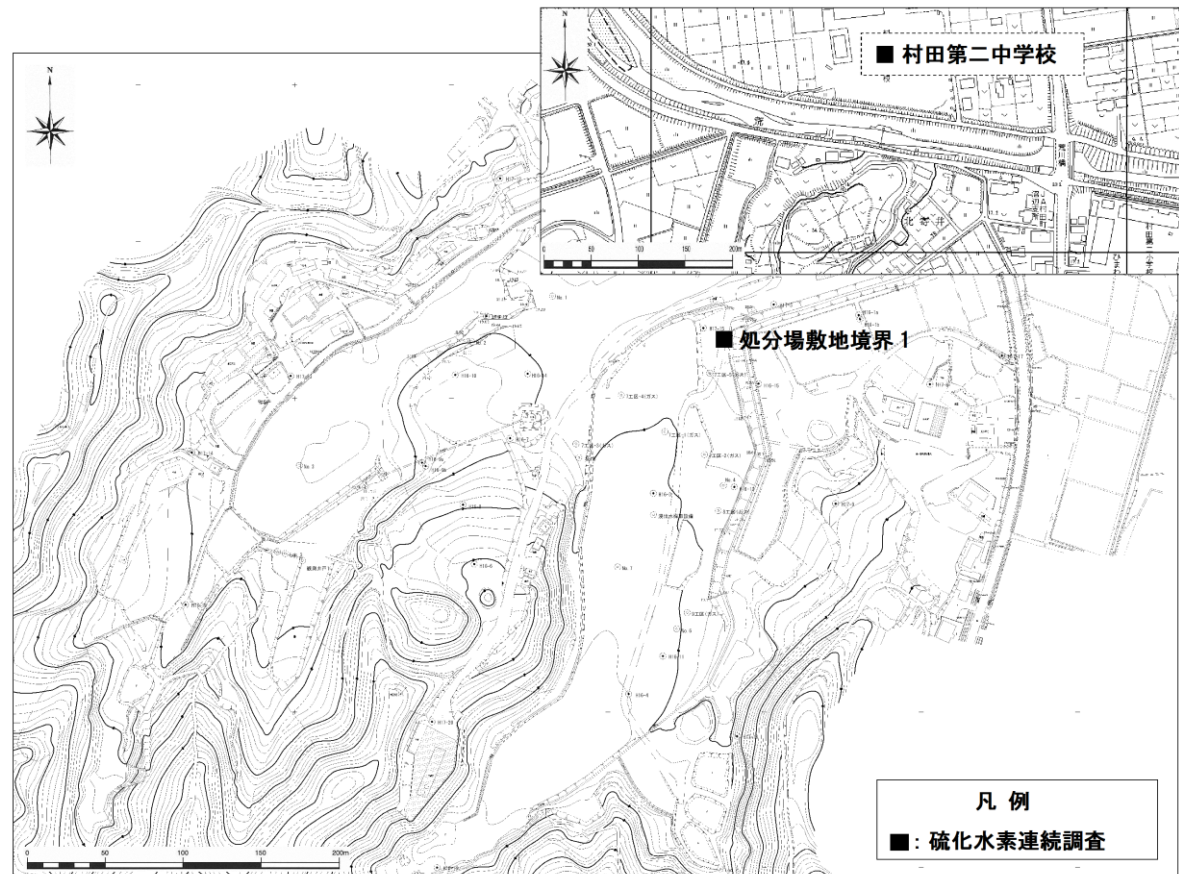
図 2-14 硫化水素連続調査地点図

硫化水素による生活環境保全上の支障の有無を把握するため、処分場の敷地境界 1 地点と村田第二中学校 1 地点の合計 2 地点において、調査期間中 30 秒毎に 24 時間連続で硫化水素を測定した。

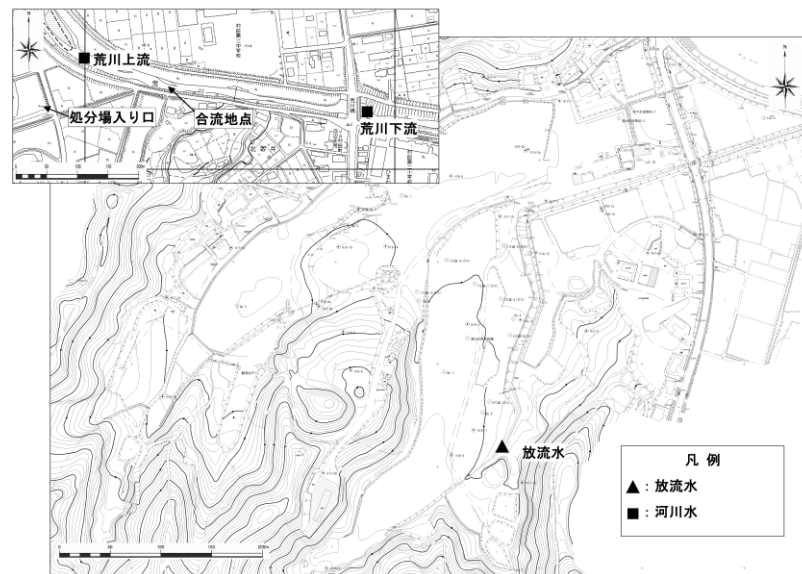
図 2-16 放流水及び河川水の水質調査地点図

処分場からの放流水による生活環境保全上の支障の有無を把握するため、放流水1地点と河川水2地点（放流水と河川水が合流する地点よりも上流側及び下流側）で令和元年5月、令和元年8月の2回、水質調査を実施した。その結果は次のとおりであった。ダイオキシン類については、放流水1地点で、6月に1回実施した。その結果は以下のとおりであった。
