# 土砂災害警戒区域等の指定の告示に係る図書(その1)

告示番号	宮城県告示第147号
告示年月日	令和8年3月13日

自然現象の種類	急傾斜地の崩壊
箇所番号	N606K0066
箇所名	沖田1
所在地	本吉郡南三陸町戸倉字沖田、小涼
調査機関	宮城県気仙沼土木事務所

危害のおそれのある土地、著しい危害のおそれのある土地の設定図

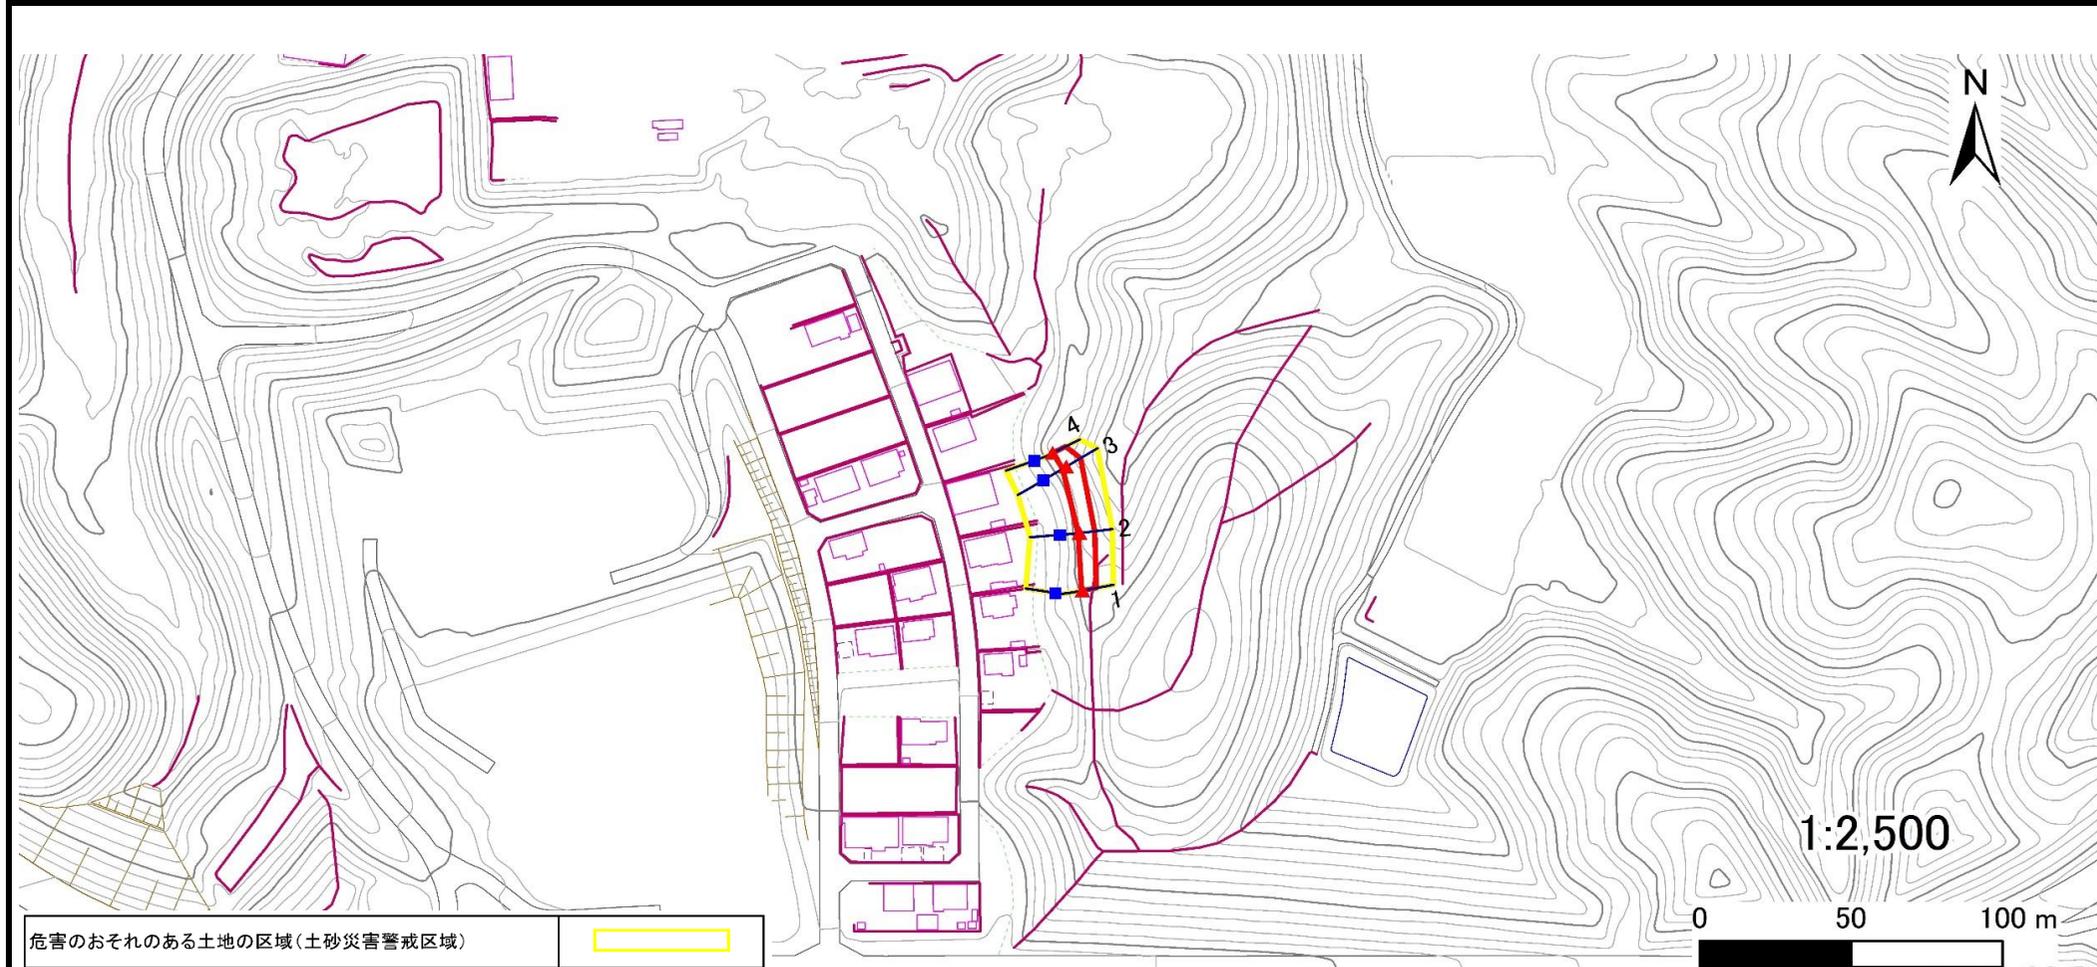
危害のおそれのある土地の区域(土砂災害警戒区域)	[Yellow Box]	
著しい危害のおそれのある土地の区域(土砂災害特別警戒区域)	土石等の(移動)高さが1m以下の場合、土石等の移動による力が100kN/m <sup>2</sup> を超える区域	[Orange Box]
	土石等の堆積の高さが3mを超える区域	[Red Box]
それ以外の区域	[White Box]
